| <b>Empresa:</b> DICONSA | <b>Solicitante:</b> | <b>Código QR:</b> VHSA-0212 | <b>N. Orden:</b> KAUF3165 | <b>Fecha:</b> 07/02/2024 |
| <b>Equipo:</b> MITSUBISHI | <b>Modelo:</b> FG25K | <b>Serie:</b> AF17A-00514 | <b>Ubicación:</b> COPAINALA | <b>Horómetro:</b> 8,2057 HRS |

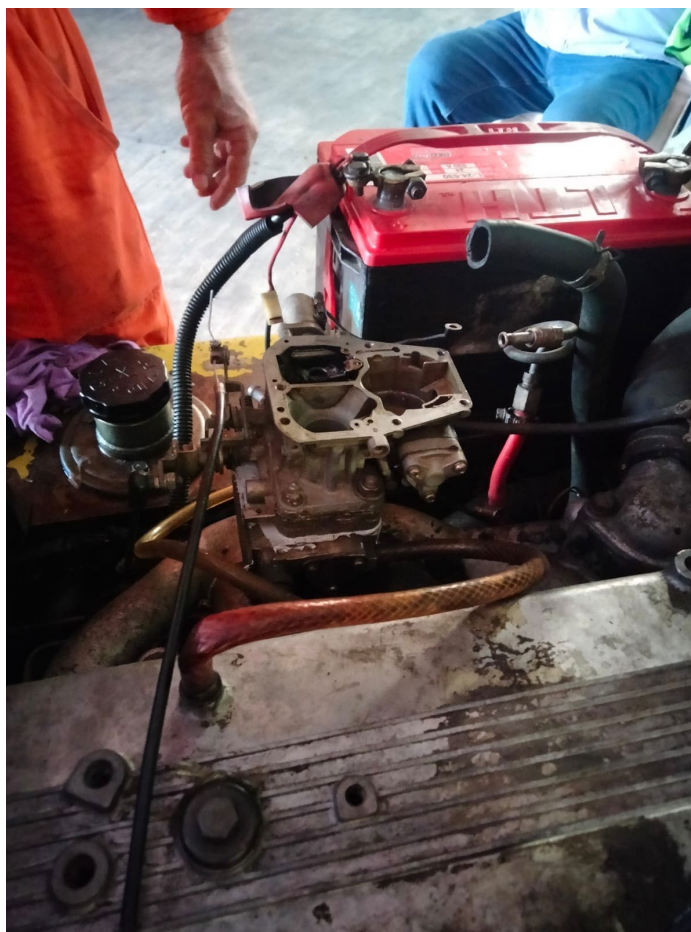
**\*AJUSTE DE FLOTADOR DE CARBURADOR**

**\*REVISIÓN DE DISTRIBUIDOR, LIMPIEZA DE ROTOR**

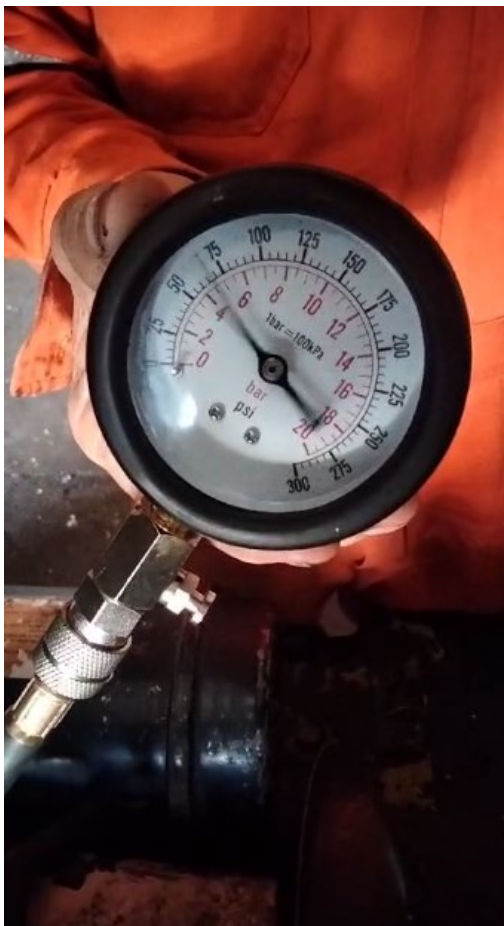
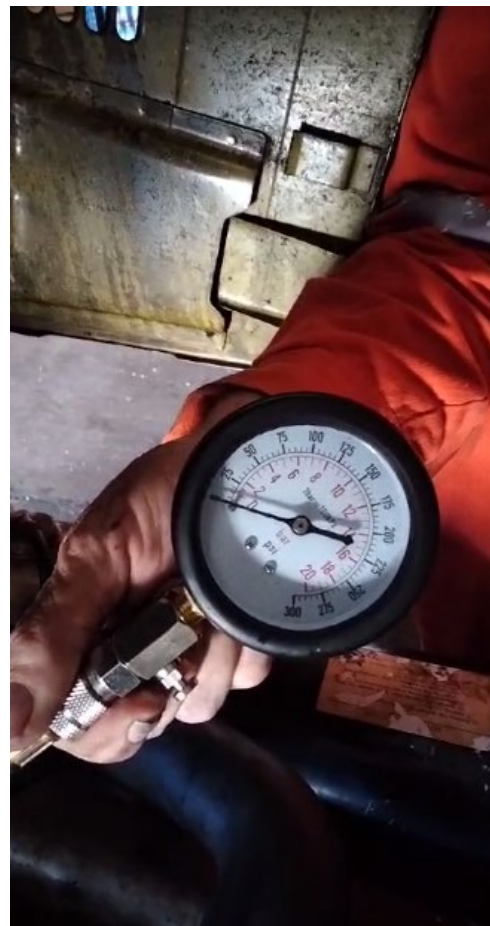
## \*REVISIÓN Y DIAGNÓSTICO DE COMPRESIÓN

- **DIAGNÓSTICO DE COMPRESIÓN CILINDRO N.1 - 40 PSI.**
- **REQUIERE CAMBIO DE REPUESTO DE CARBURADOR Y LA AGUJA DEL FLOTADOR O CARBURADOR.**
- **REQUIERE CAMBIO DE BOMBA DE COMBUSTIBLE (LA QUE TIENE, TIENE MUCHA PRESIÓN).**
- **REQUIERE ACEITE HIDRÁULICO 30 LTS.**
- **REQUIERE EMPACAR CILINDRO DE INCLINACIÓN.**
- **REQUIERE REPARAR MARCHA.**
- **REQUIERE EL FLOTADOR DE GASOLINA (NO MARCA).**
