| <b>Empresa:</b> | INGENIO SANTOS | <b>Solicitante:</b> | DEYVID DE LA FUENTE | <b>Código QR:</b> | MONT-20 | <b>N. Orden:</b> | INT-88 | <b>Fecha:</b> | 10/02/2024 |
| <b>Equipo:</b> | HYSTER | <b>Modelo:</b> | H60FT | <b>Serie:</b> | N177V03681M | <b>Ubicación:</b> | CÁRDENAS | <b>Horómetro:</b> | HRS |

**FALLA REPORTADA: TESTIGO EN TABLERO “HYDRAULIC INTERLOCK SEAT SENSOR” Y NO PERMITE MOVER LA UNIDAD.**

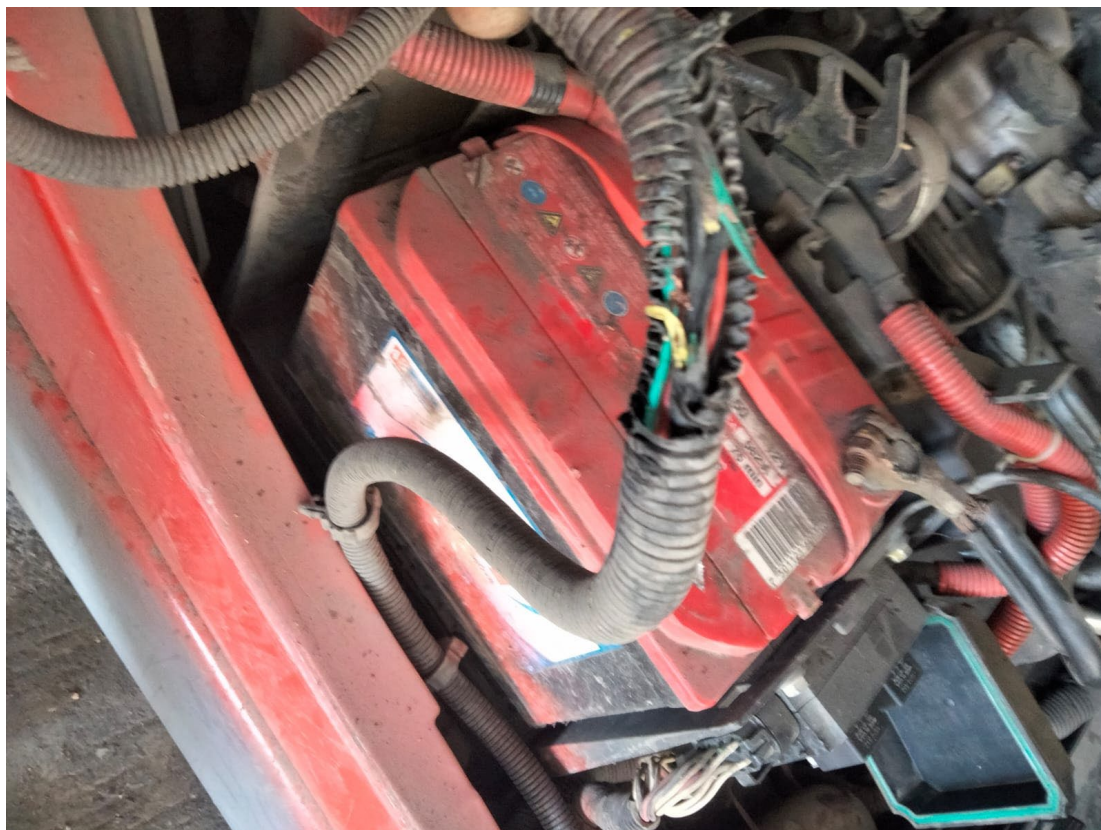
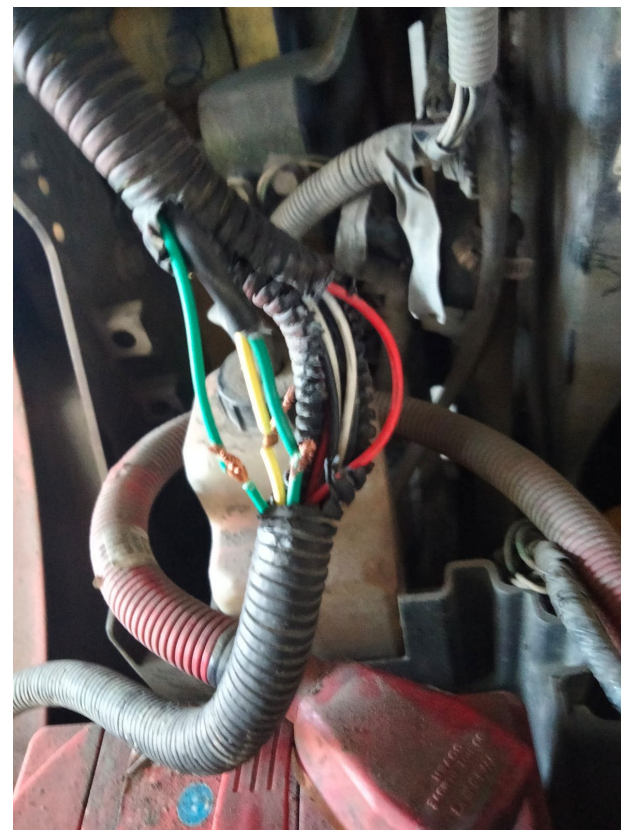
**\*CABLES DAÑADOS DE SENSOR**

**\*CORRECCIÓN DE CABLEADO DAÑADO DE SENSOR DE PRESIÓN DE ASIENTO**

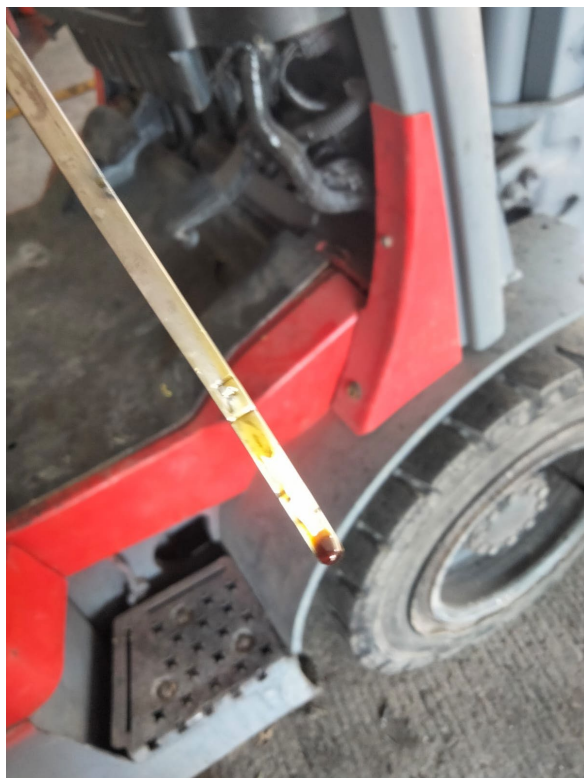
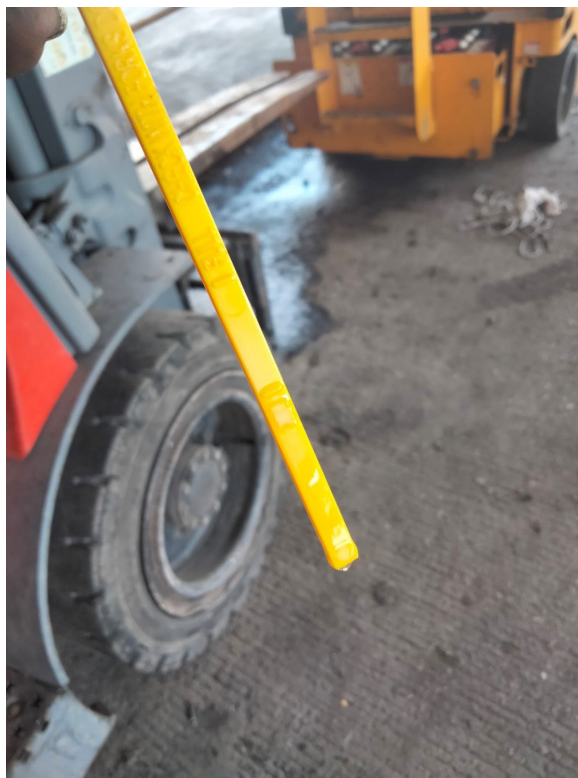
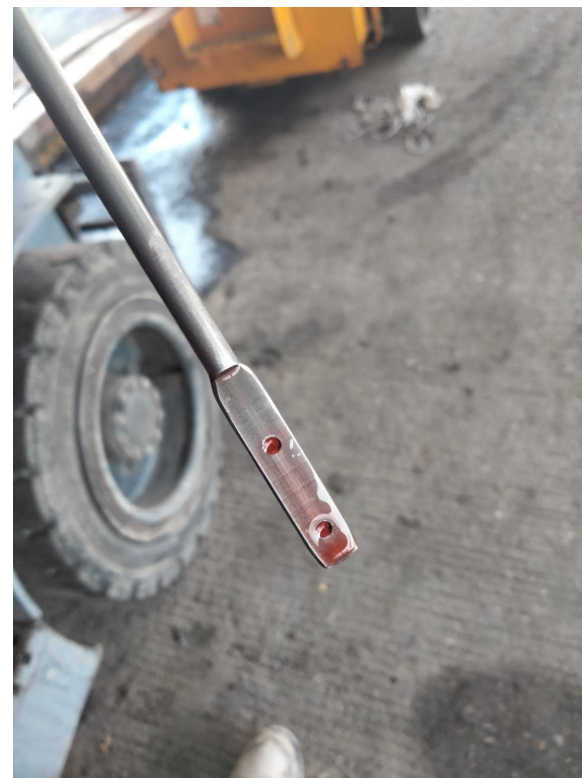
### \*REVISIÓN DE ACEITES

- ACEITE HIDRÁULICO
- ACEITE DE TRANSMISIÓN
- ACEITE DE MOTOR
