| <b>Equipo:</b> | TOYOTA | <b>Modelo:</b> | 32-8FG25 | <b>Serie:</b> | 91733 | <b>Ubicación</b> | AGENCIA VHSA | <b>Horómetro:</b> | 10,586.5 H |

**FALLA REPORTADA: “NIVELADO DE ACEITE DE TRANSMISIÓN Y REVISIÓN EN GENERAL PARA DESCARTAR FUGAS Y/O CONSUMO”**

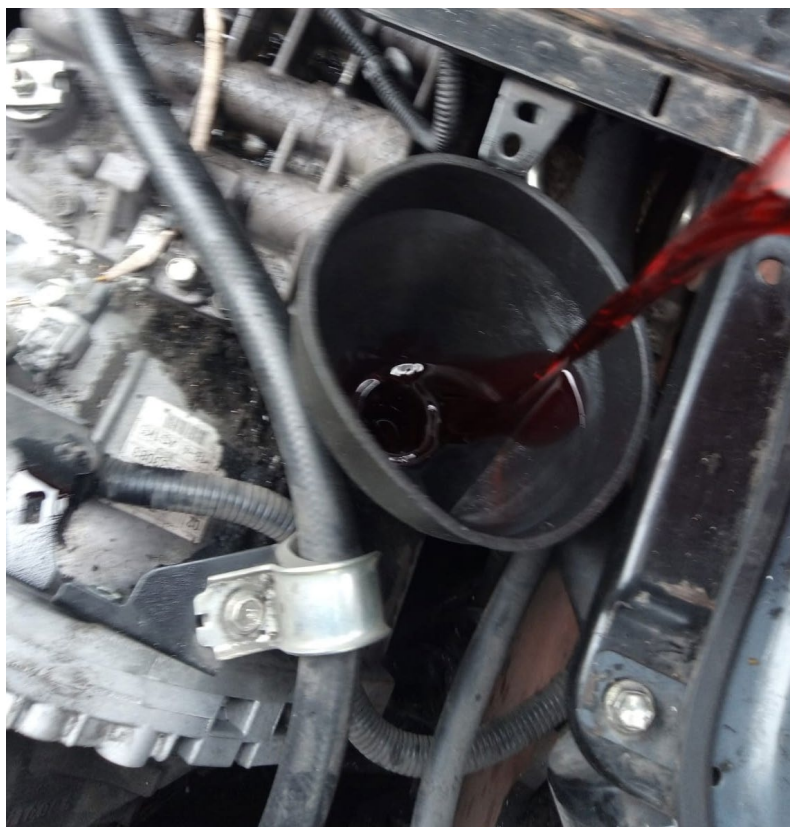
**\*NIVELADO DE ACEITE DE TRANSMISIÓN (1 LTS)**
