| Empresa: | ALPLA | Solicitante: | ING. MOISES MARTINEZ | Código QR: | MONT-22 | N. Orden: | INT-125 | Fecha: | 24/02/2024 |
| Equipo: | HYSTER | Modelo: | H3.0XT | Serie: | D46R03238P | Ubicación | VILLAHERMOSA | Horómetro: | 13,910 H |

## FALLA REPORTADA: "NO FRENA"

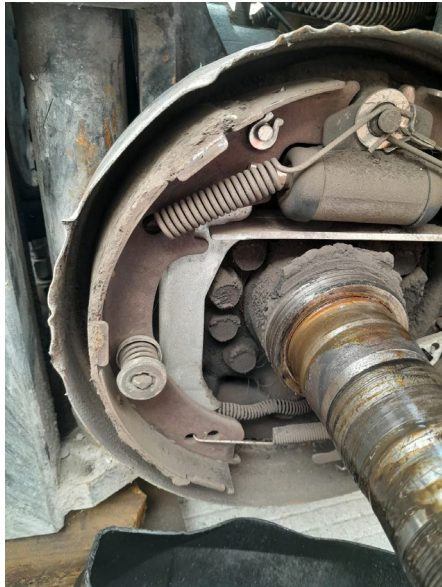
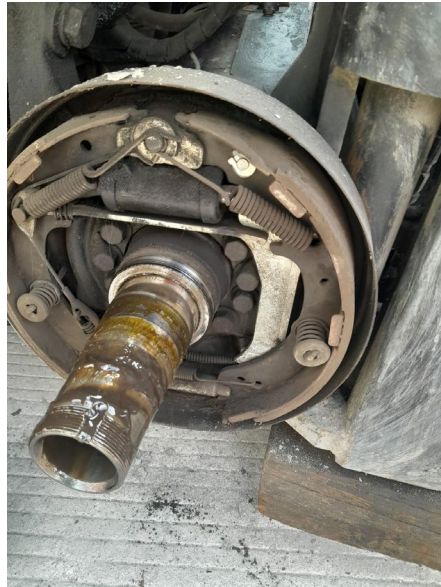
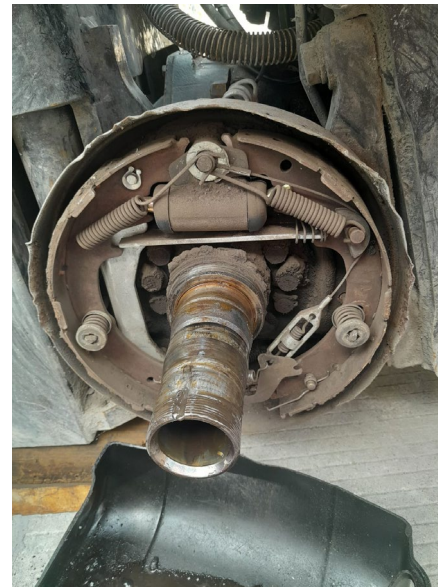
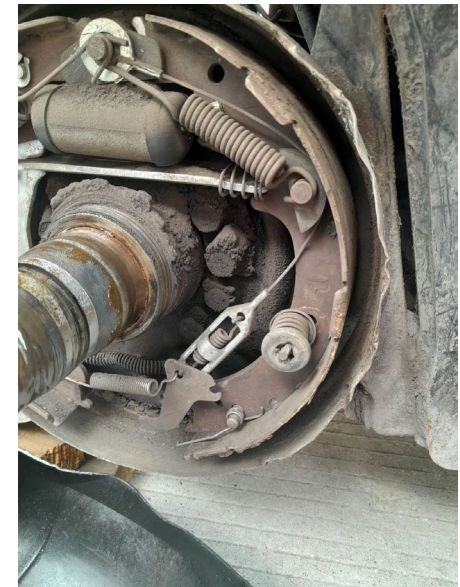
### \*CONDICIONES EN LAS QUE SE ENCONTRARON LAS BALATAS

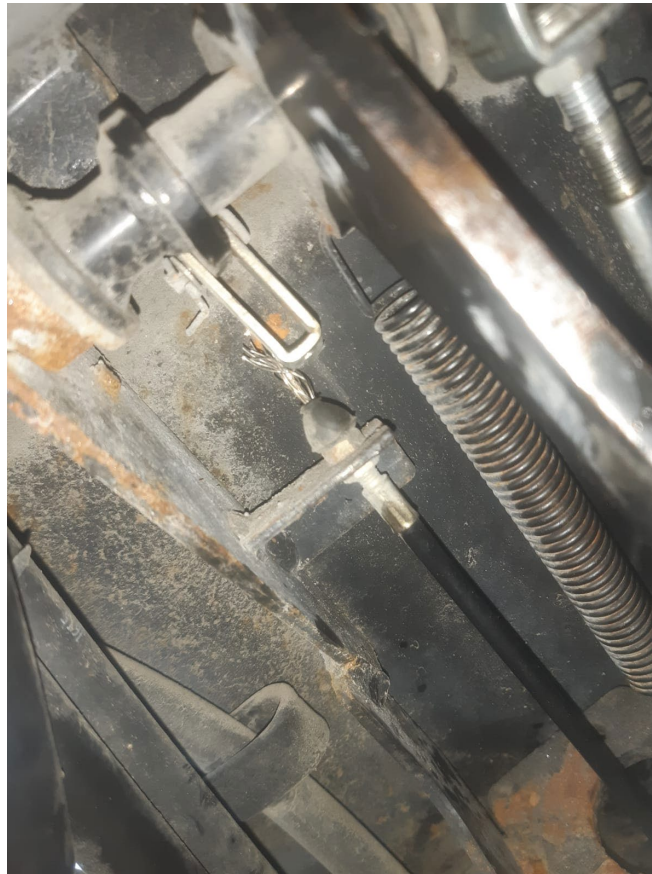
### OTRAS OBSERVACIONES:

- REQUIERE REEMPLAZO DE CHICOTE INCH
