| Empresa: | DICONSA | Solicitante: | Código QR: | VHSA-0261 | N. Orden: | KAUF3235 | Fecha: | 06/03/2024 |
| Equipo: | PATIN HIDRÁULICO CFA | Modelo: | Serie: | | Ubicación: | FRONTERA COMALAPA | Horómetro: | HRS |

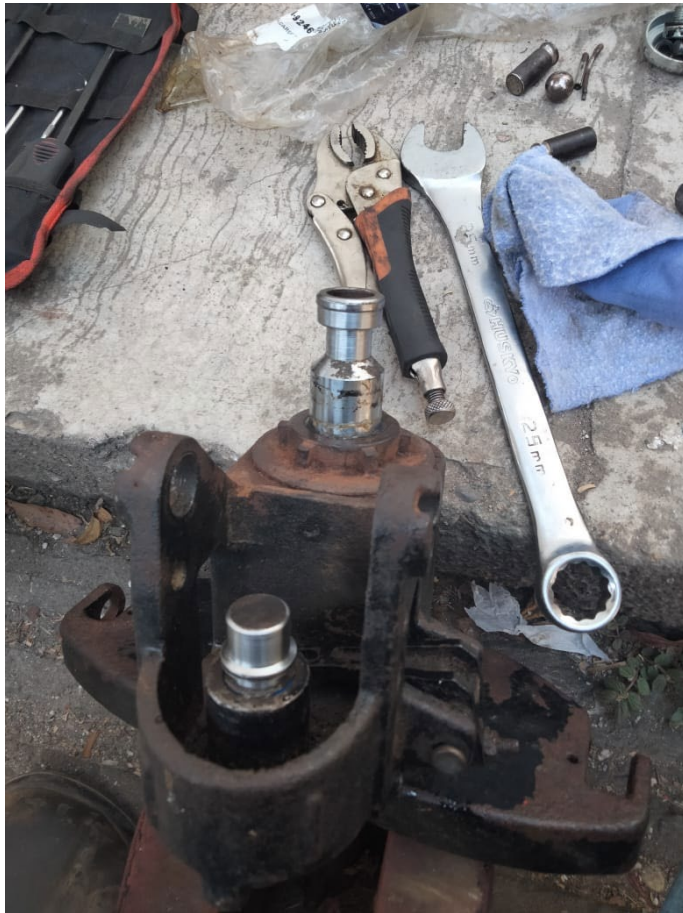
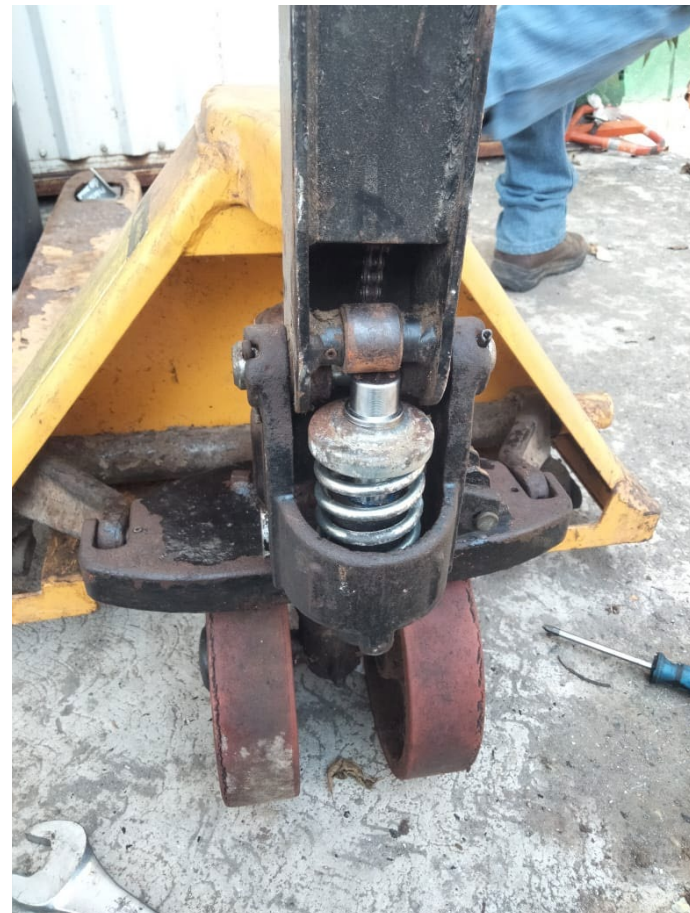
**\*SE REALIZA CAMBIO DE SELLOS DE GATO PRINCIPAL DE DIRECCIÓN**

**\*CAMBIO DE BALEROS DE LLANTA DELANTERA**

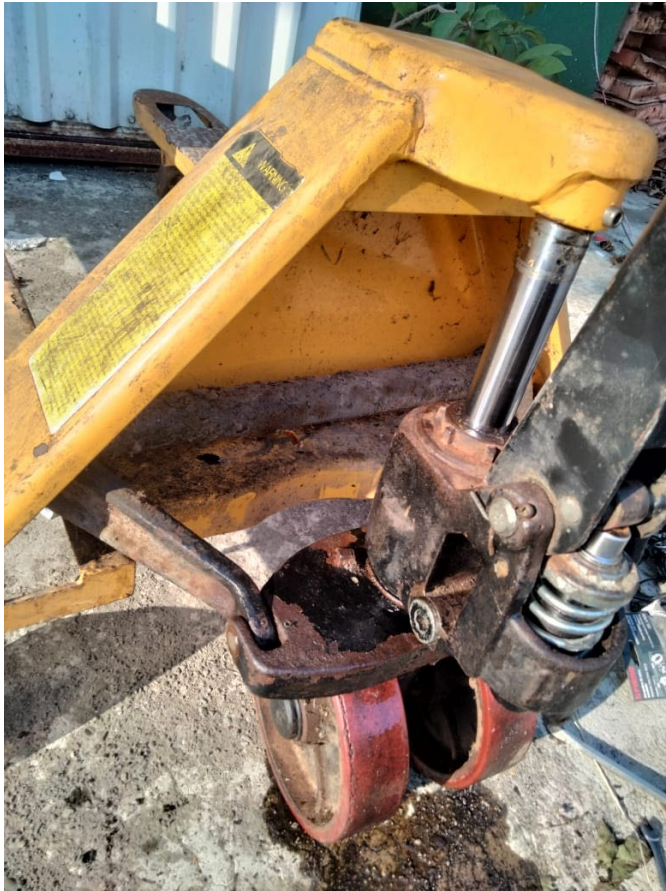
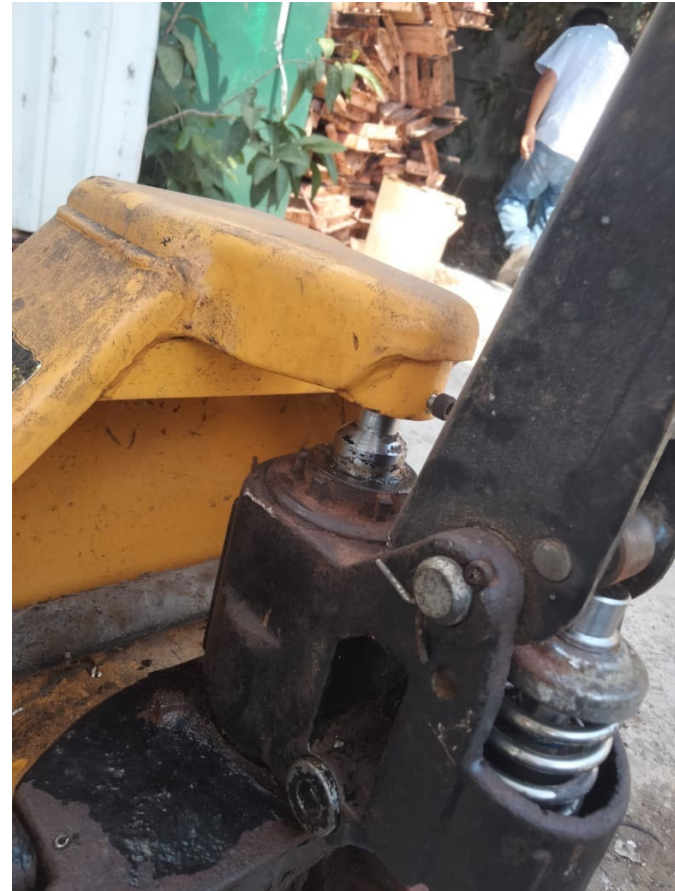
**\*PATIN HIDRÁULICO NO ELEVA POR DESGASTE INTERNO Y PIERDE POTENCIA DE LÍQUIDO**
