| Empresa: | CEMEX | Solicitante: | | Código QR: | VHSA-0009 | N. Orden: | KAUF3302 | Fecha: | 08/03/2024 |
| Equipo: | HYSTER | Modelo: | H3.5UT | Serie: | H2X393E00394 | Ubicación | MEDIAS AGUAS | Horómetro: | 1,255.1HRS |

**FALLA REPORTADA: “FUGA POR CILINDRO DESPLAZADOR LATERAL”**

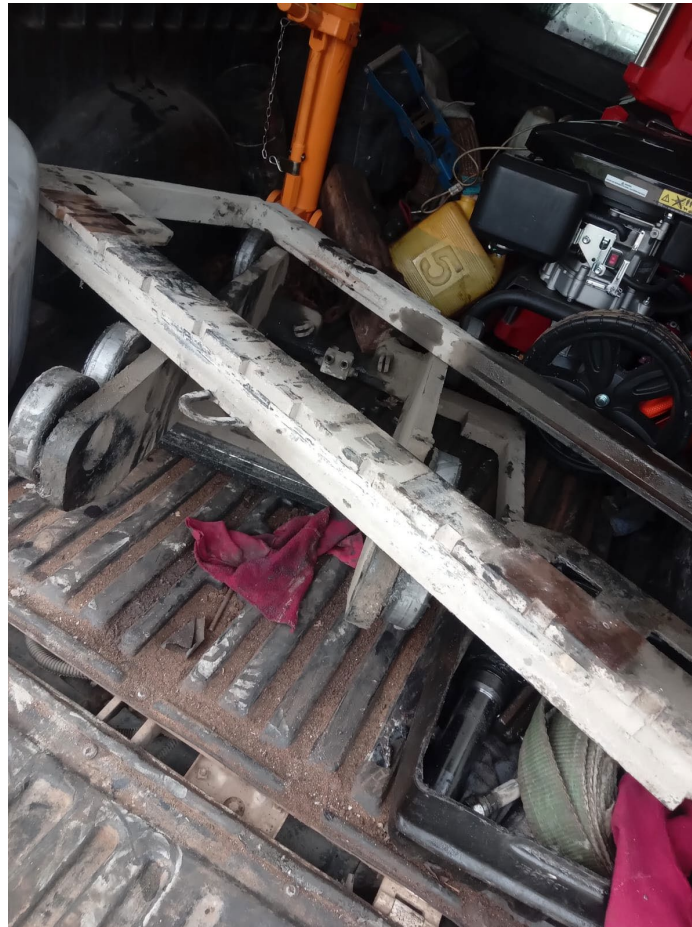
**\*DESMONTAJE DE CARRO PORTA HORQUILLAS PARA EXTRAER TORNILLOS CAPADOS**

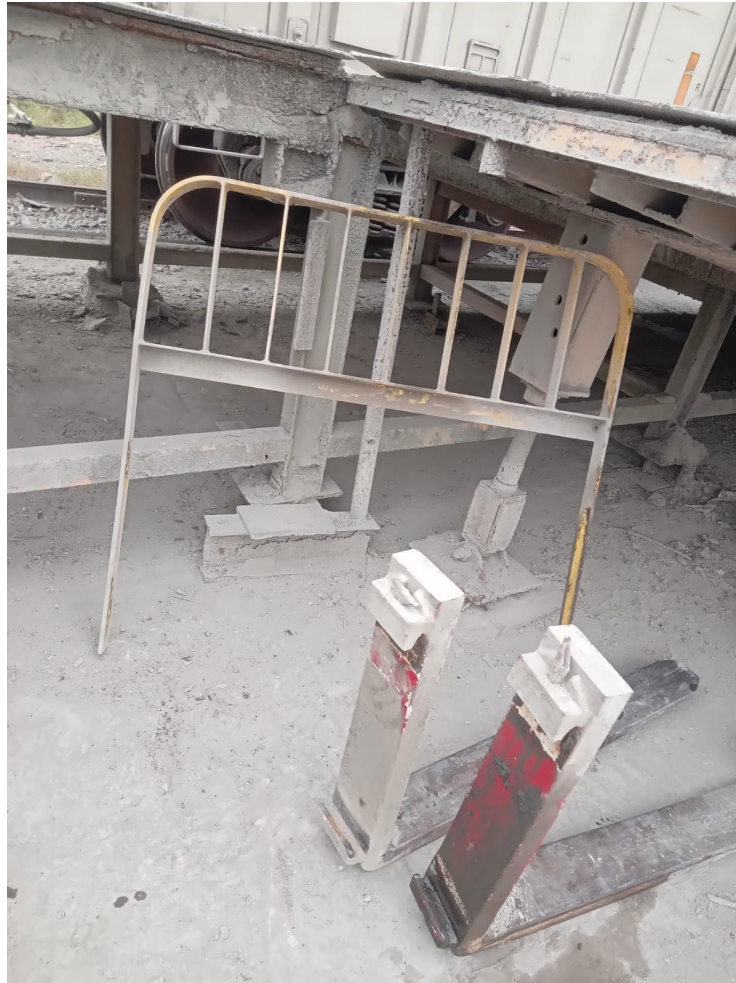
## \*DESMONTAJE DE GUARDA CARGA Y HORQUILLAS DEL MONTACARGAS

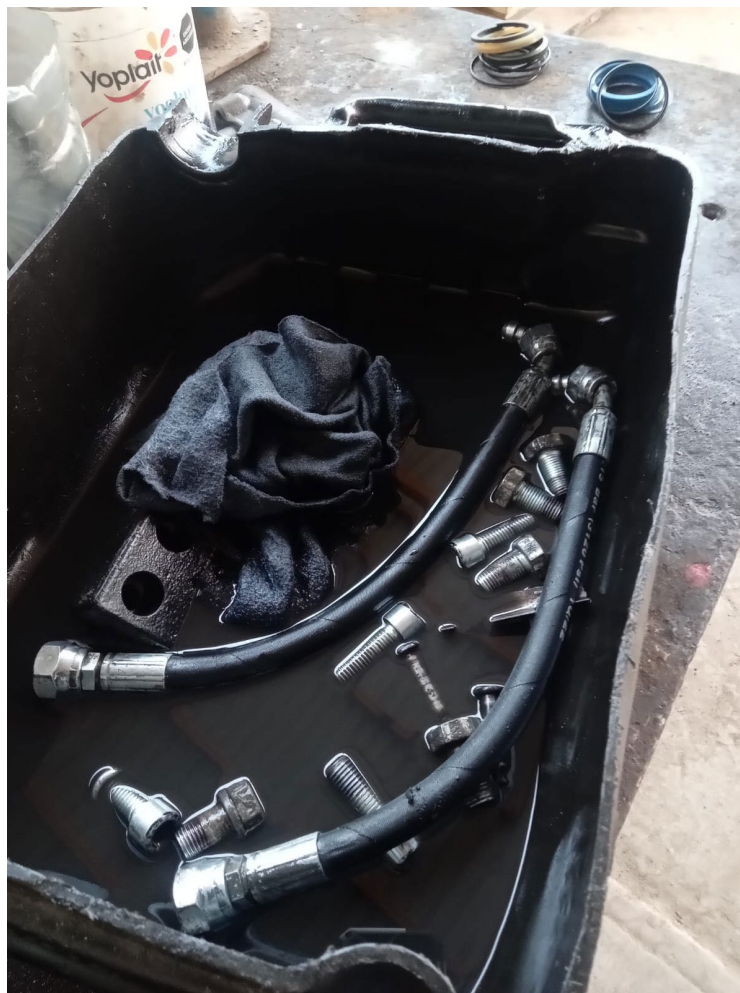
**\*DESMONTAJE DE MANGUERA DEL DESPLAZADOR**

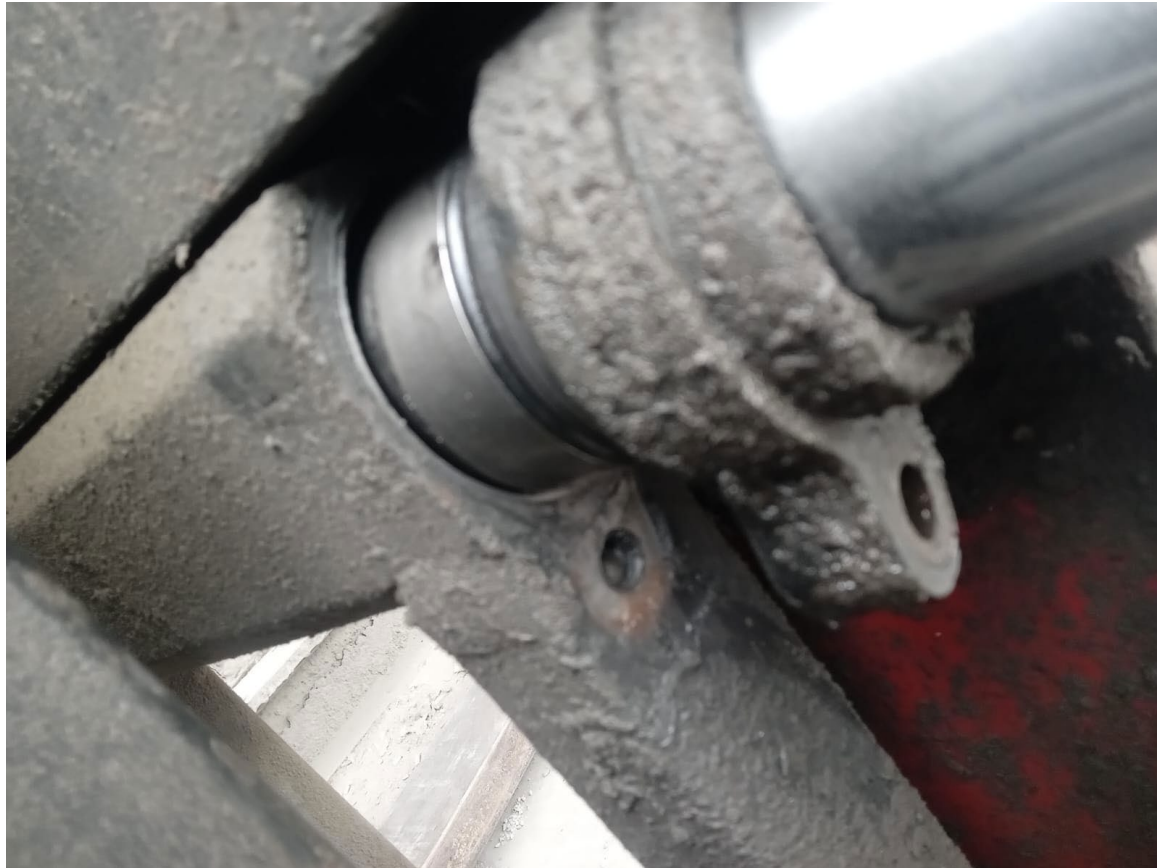
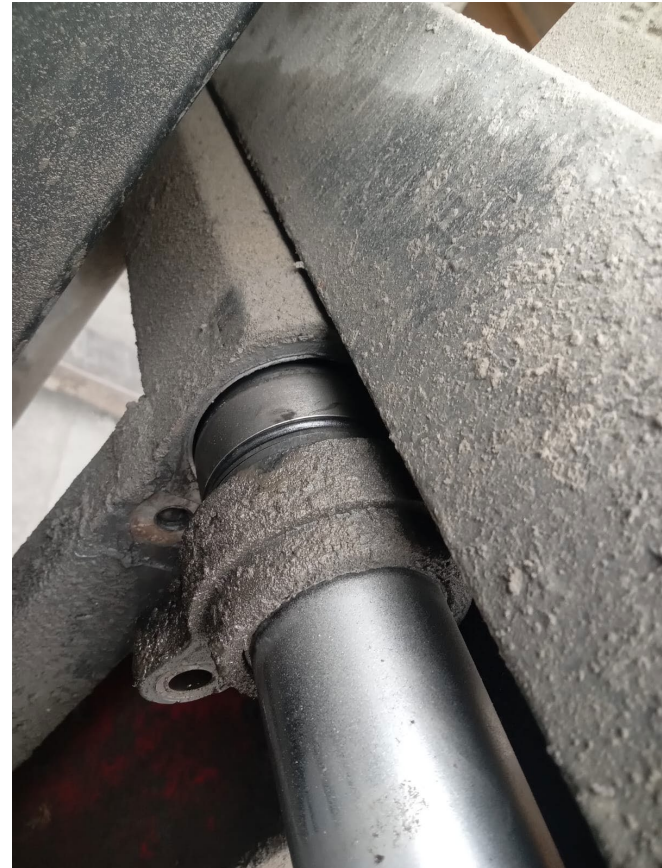
## \*FUGA DE ACEITE HIDRÁULICO DE CILINDRO DE DESPLAZADOR LATERAL

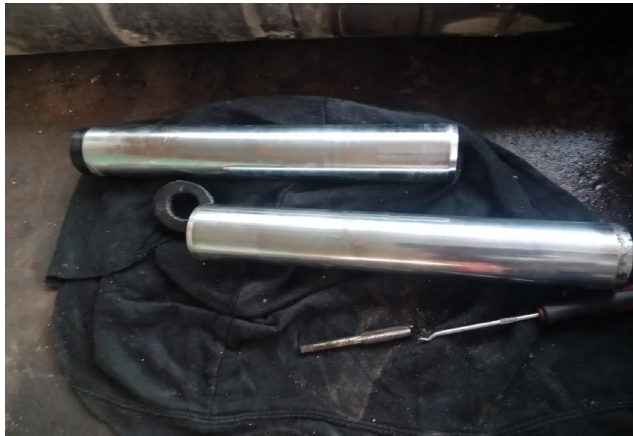
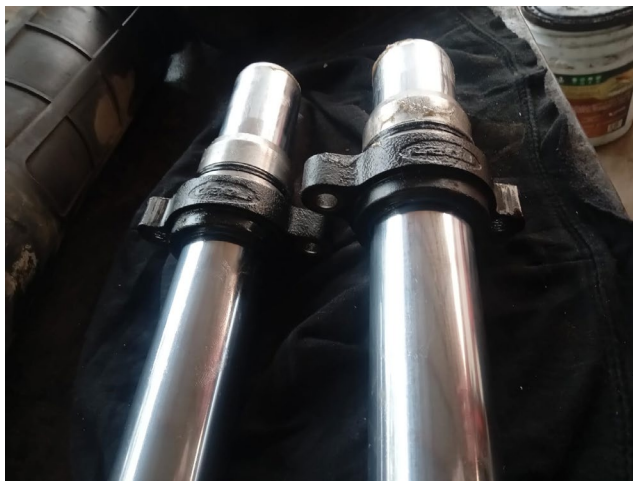
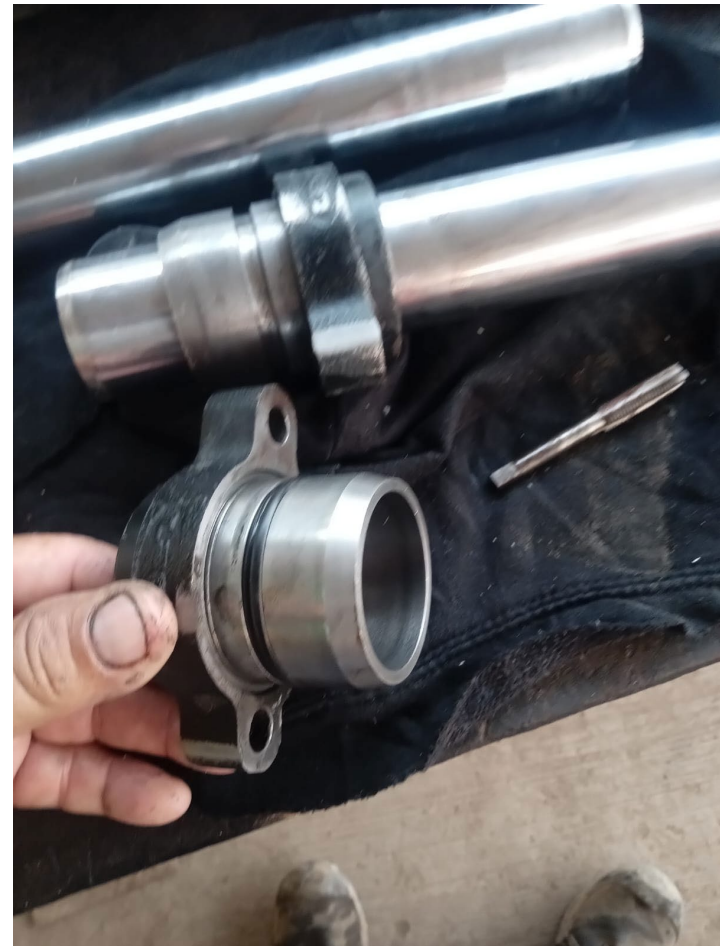
## \*DESMONTAJE DE CILINDRO DE DESPLAZADOR LATERAL PARA CAMBIO DE SELLOS

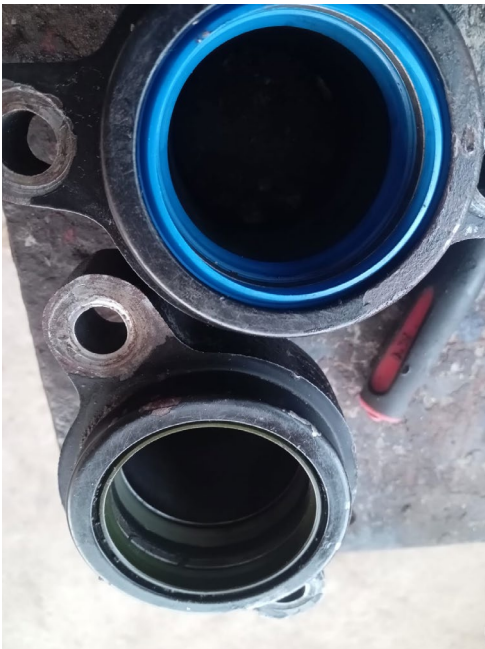
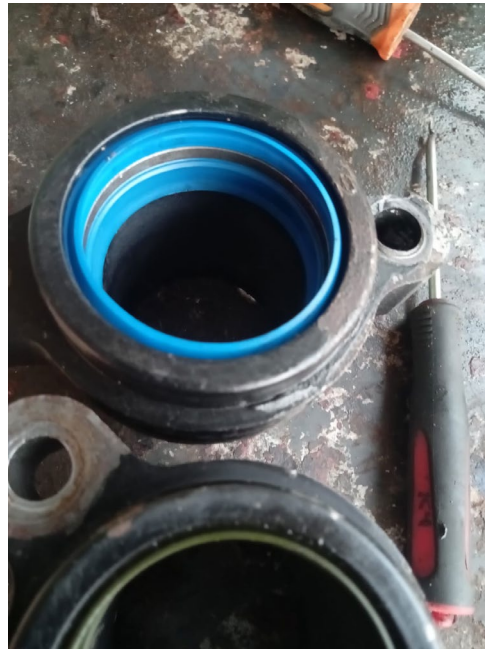
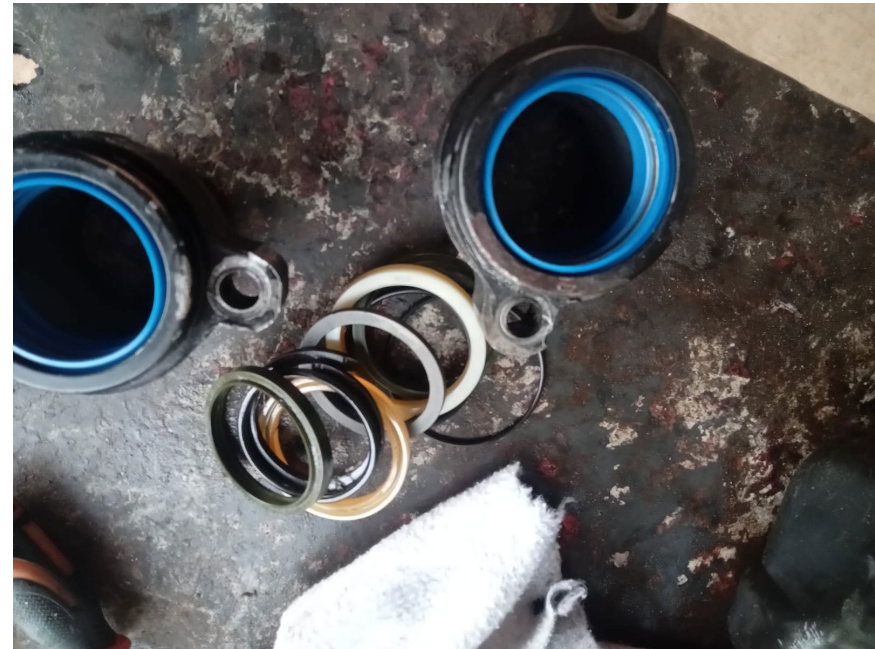
**\*CAMBIO DE SELLOS DE CILINDRO DE DESPLAZADOR LATERAL**

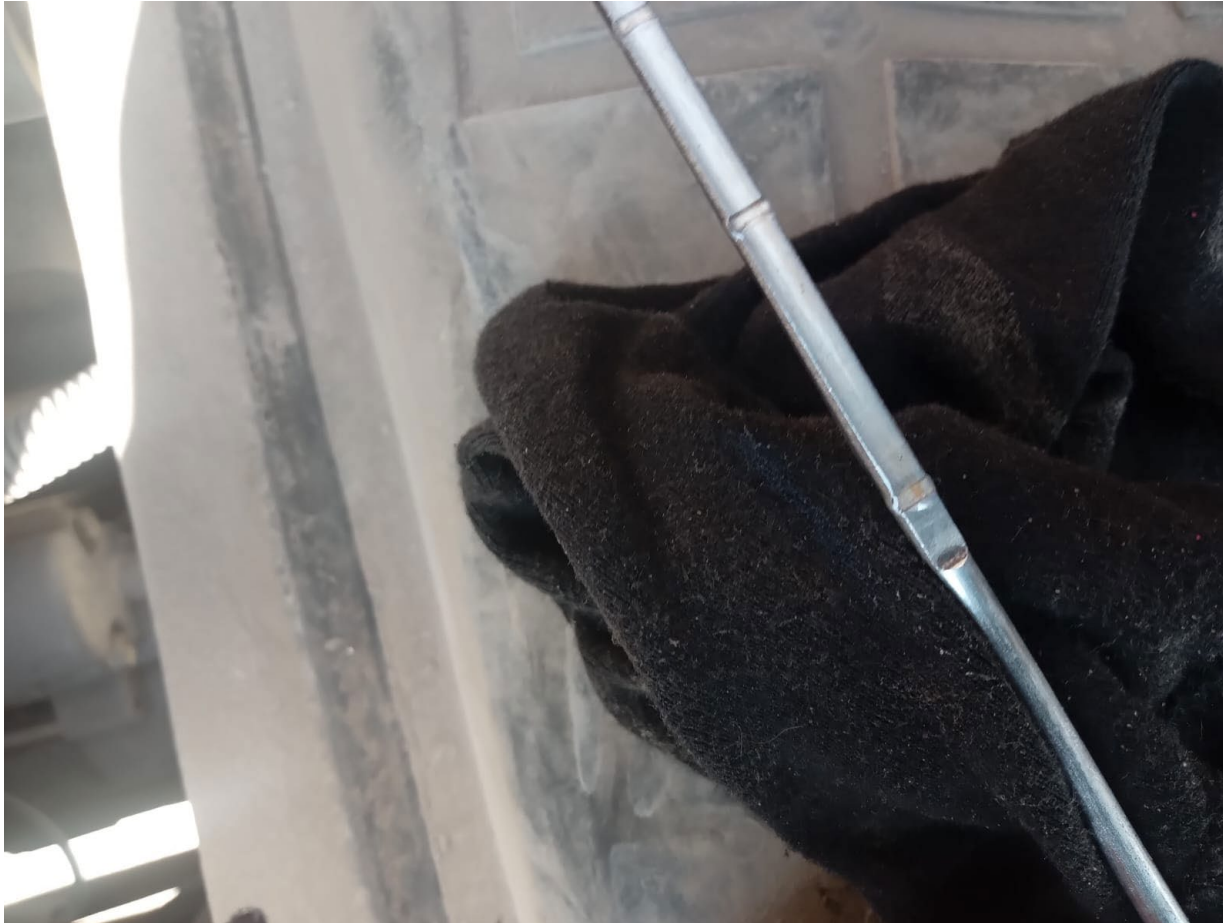
## \*REVISIÓN DE FLUIDOS

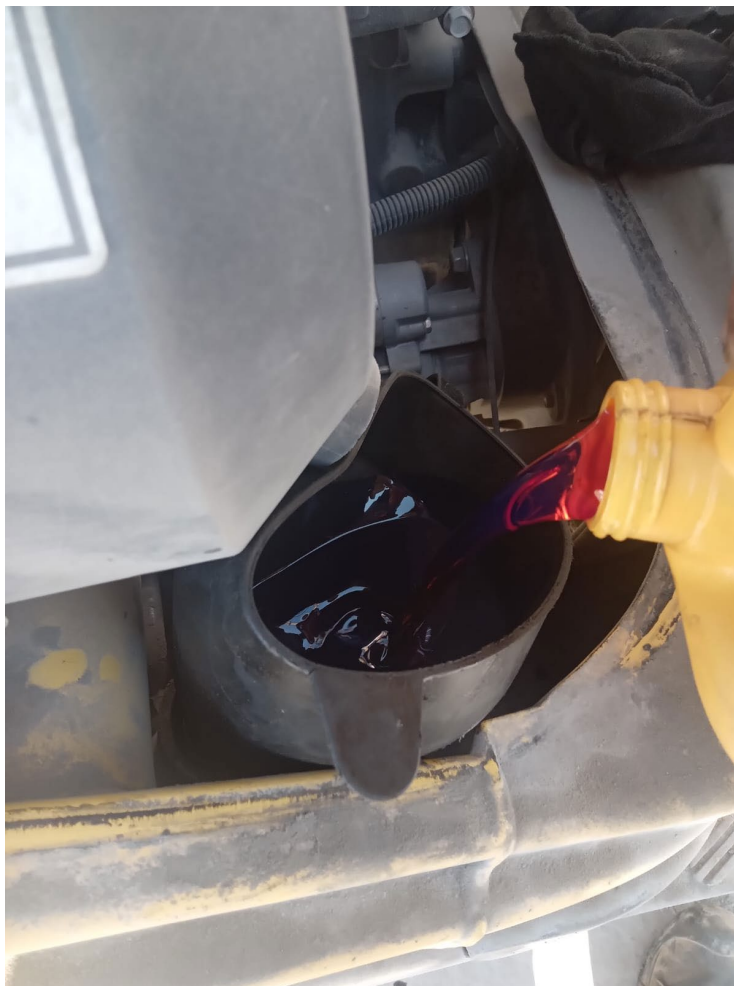
**\*SUMINISTRO DE ACEITE HIDRÁULICO (5 LTS)**

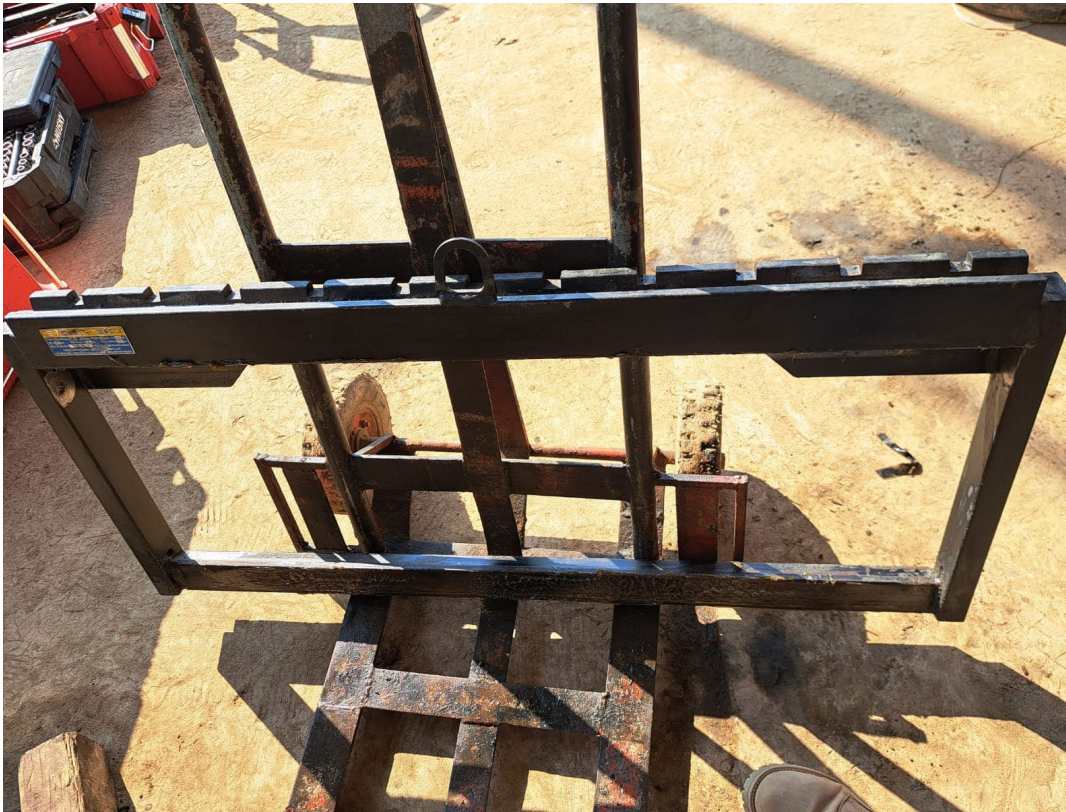
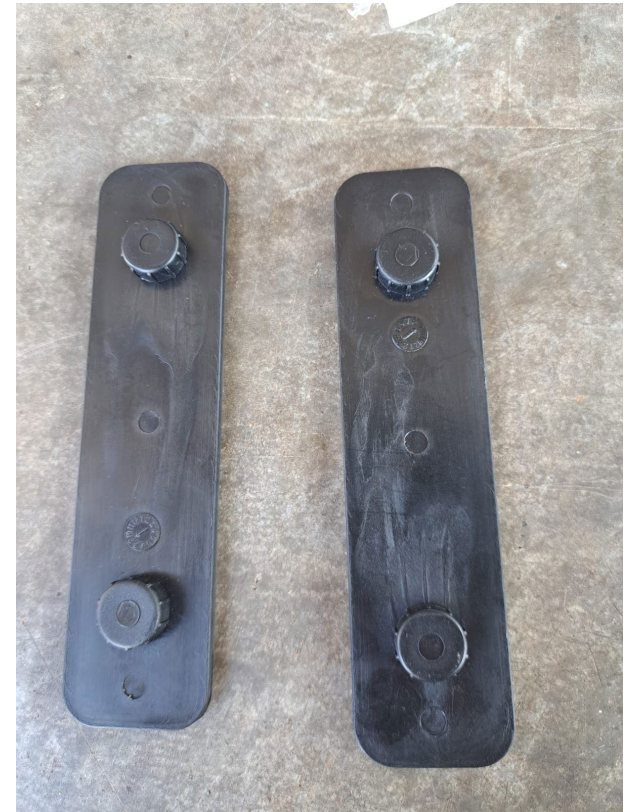
**\*SE COLOCA DESLIZANTE INFERIOR DE DESPLAZADOR LATERAL**

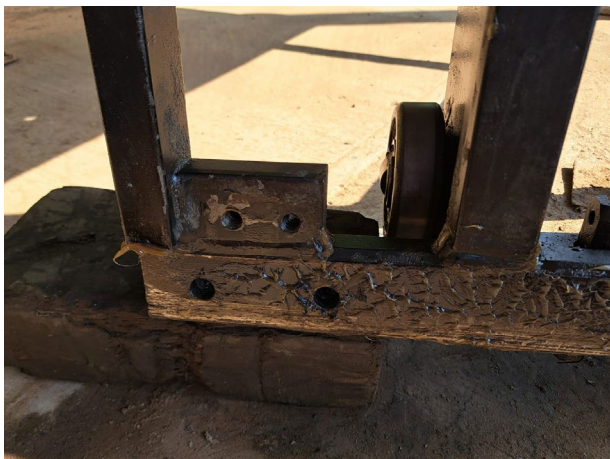
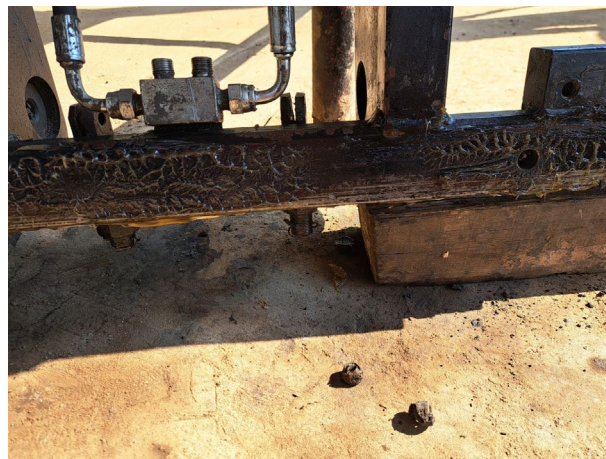
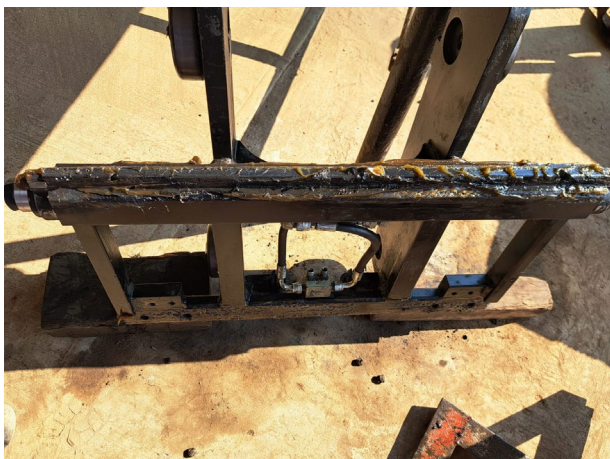
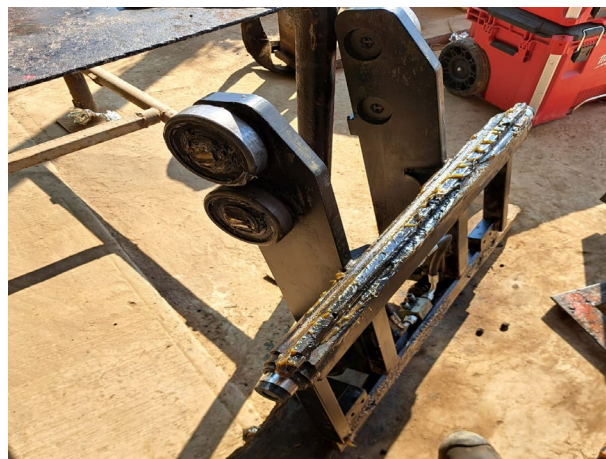
**\*SE COLOCA DESLIZANTE INFERIOR DE DESPLAZADOR LATERAL Y ENGRASADO**

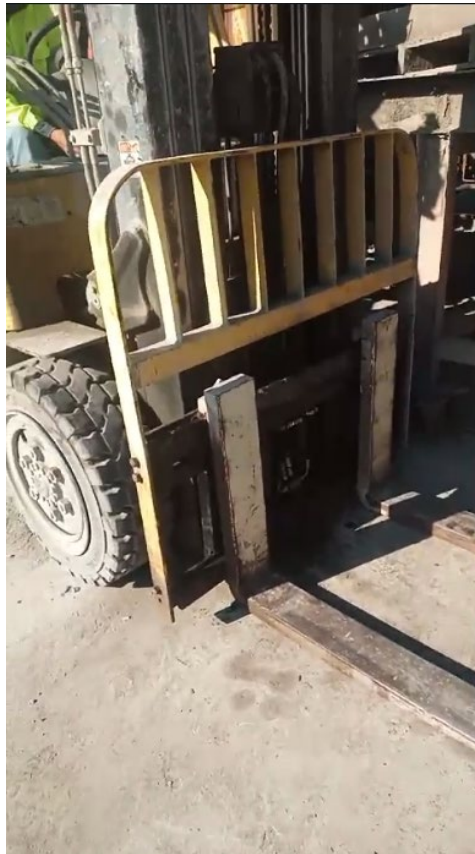
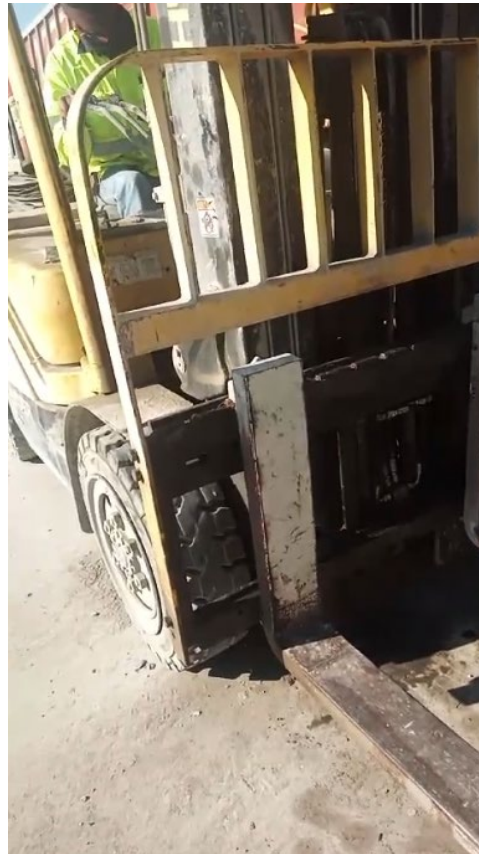
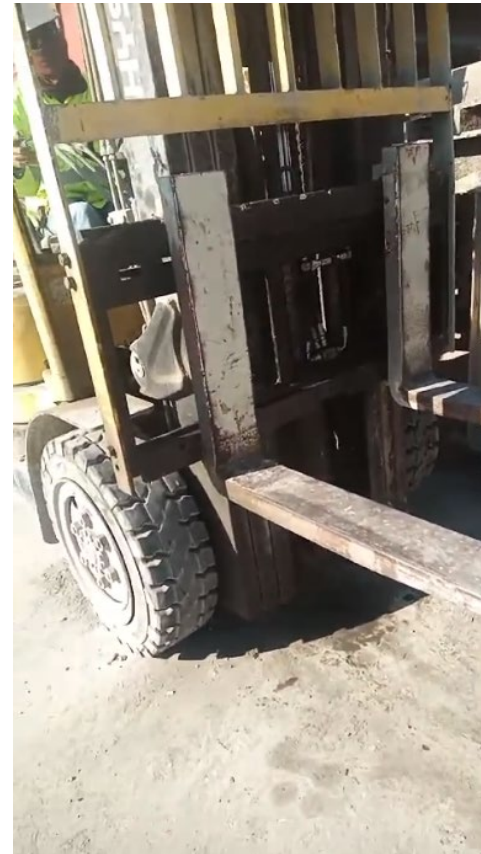
**\*MONTAJE DE CARRO PORTA HORQUILLAS, SE COLOCAN BAQUELAS Y GUARDA CARGA**
