| Empresa: | CORONA | Solicitante: | SAMANTHA RIQUEMEL | Código QR: | VHSA-0133 | N. Orden: | KAUF3323 | Fecha: | 11/03/2024 |
| Equipo: | TOYOTA | Modelo: | 32-8FG25 | Serie: | 91708 | Ubicación: | PARAÍSO | Horómetro: | 8,475.1 HRS |

**FALLA REPORTADA: "SE LE SALIÓ UNA LLANTA"**

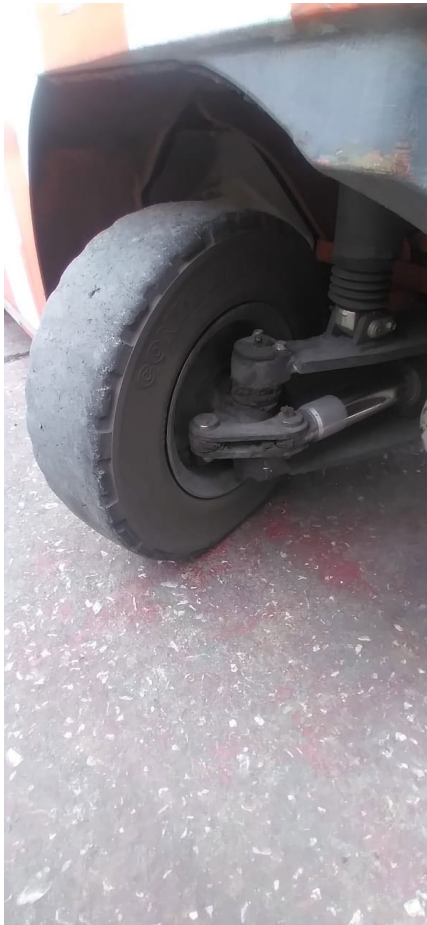
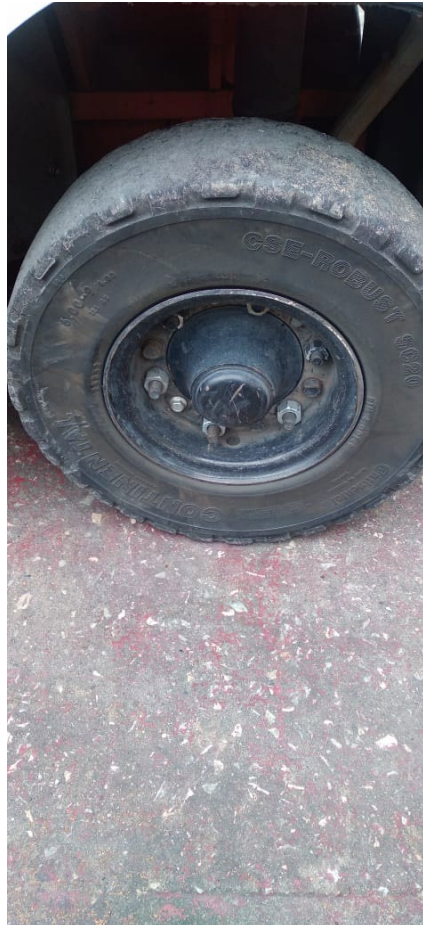
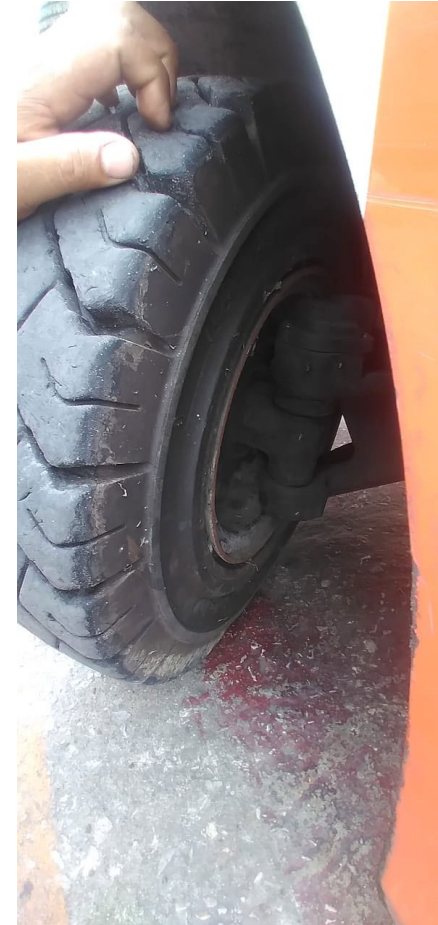
**\*AJUSTE DE PERNOS DE TERMINALES DE DIRECCIÓN**

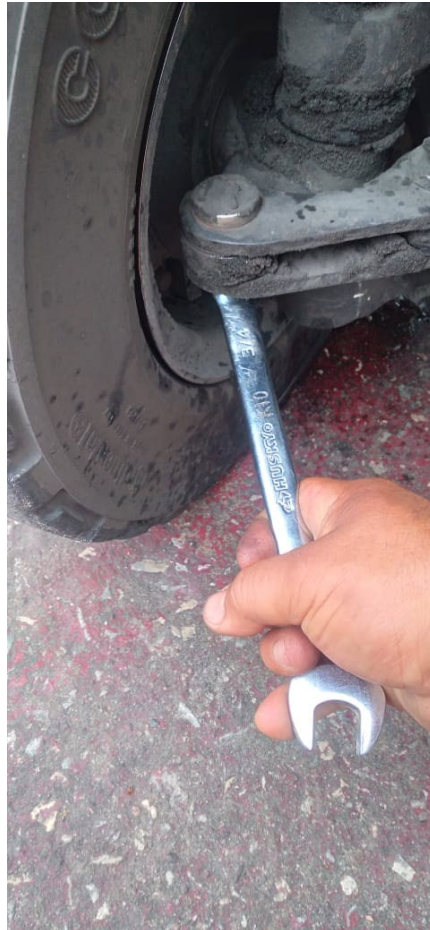
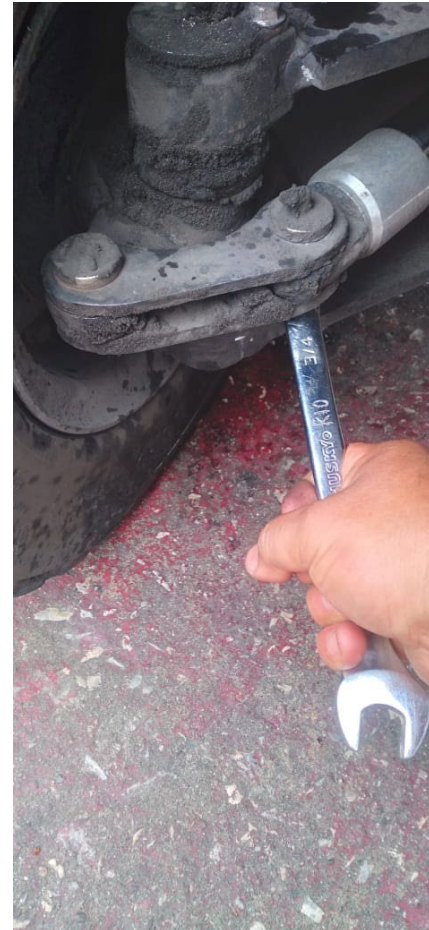
## \*AJUSTE DE PERNOS DE TERMINALES DE DIRECCIÓN

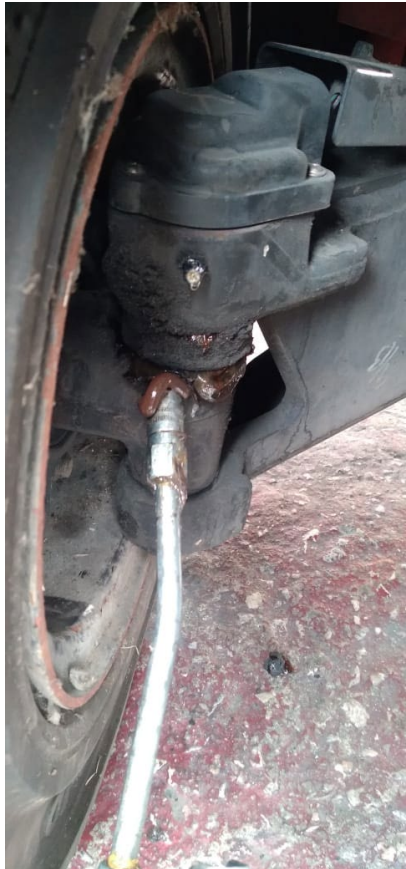
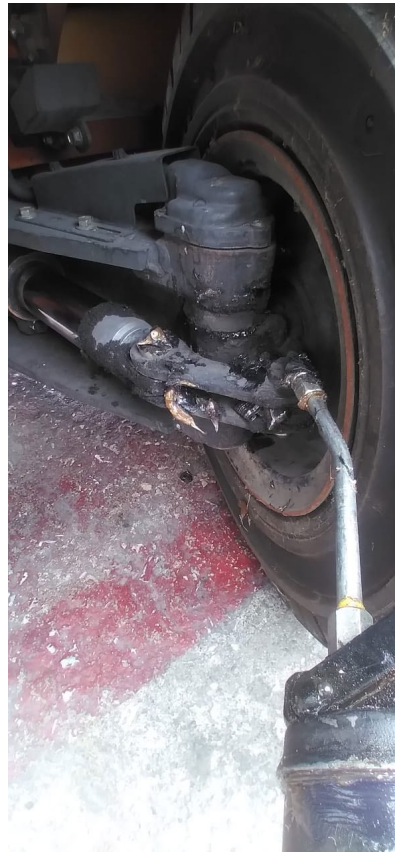
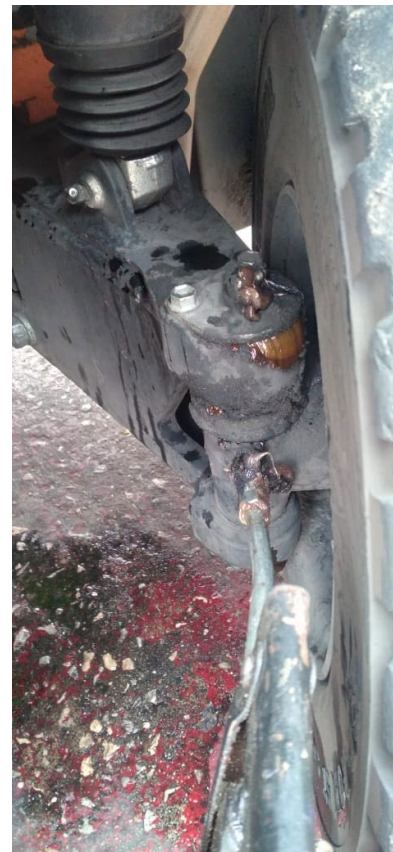
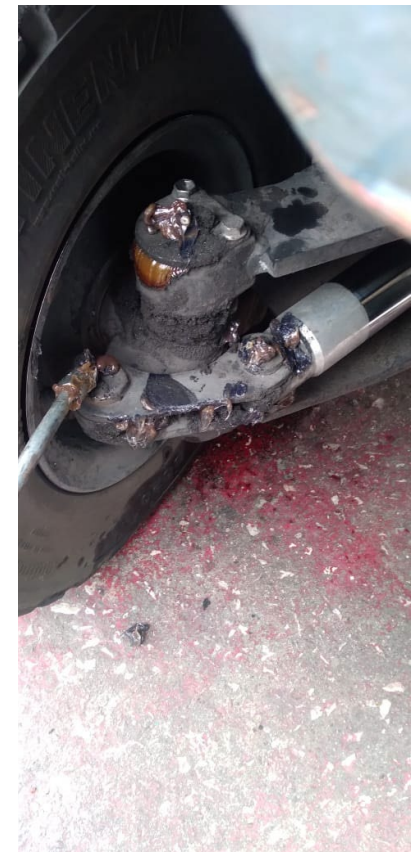
## \*ENGRASADO DE EJE DE DIRECCIÓN EN GENERAL

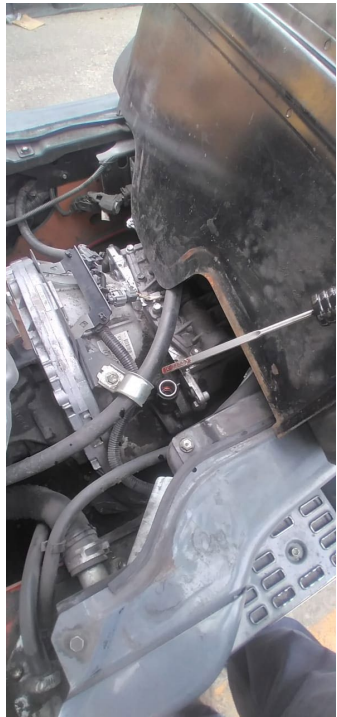
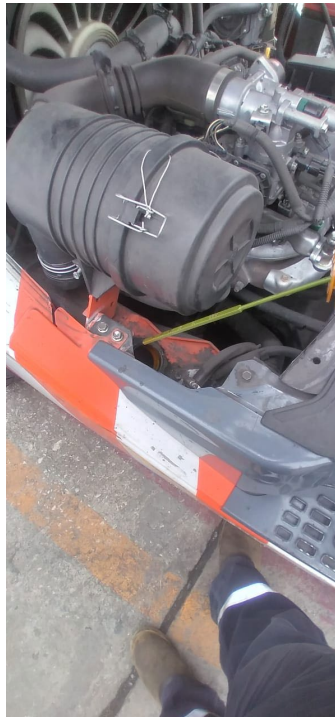
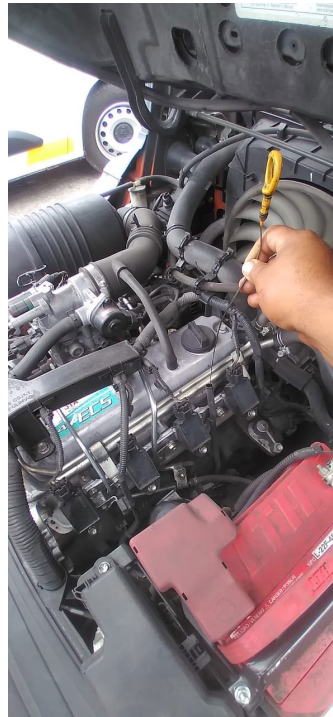
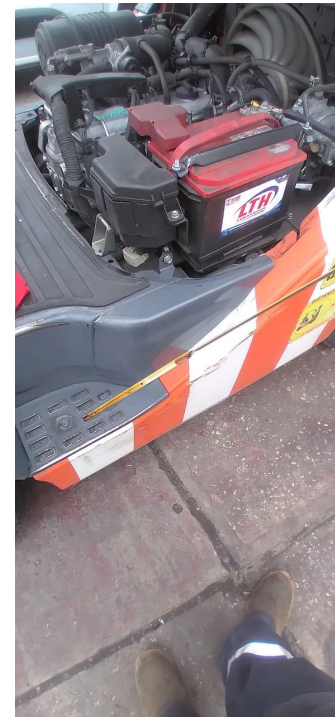
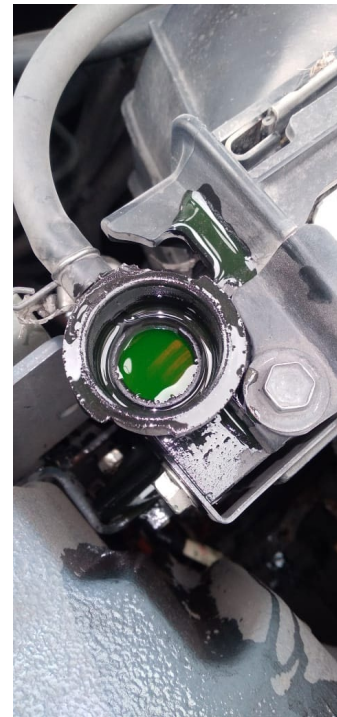
## \*REVISIÓN DE FLUIDOS EN GENERAL

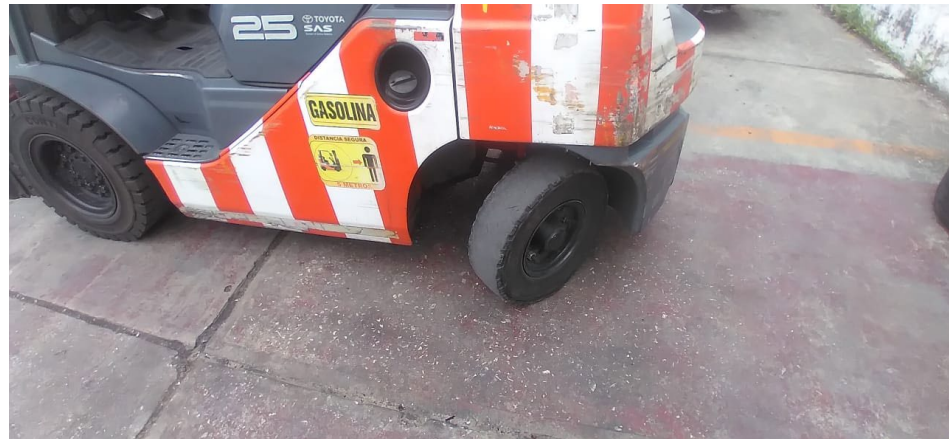
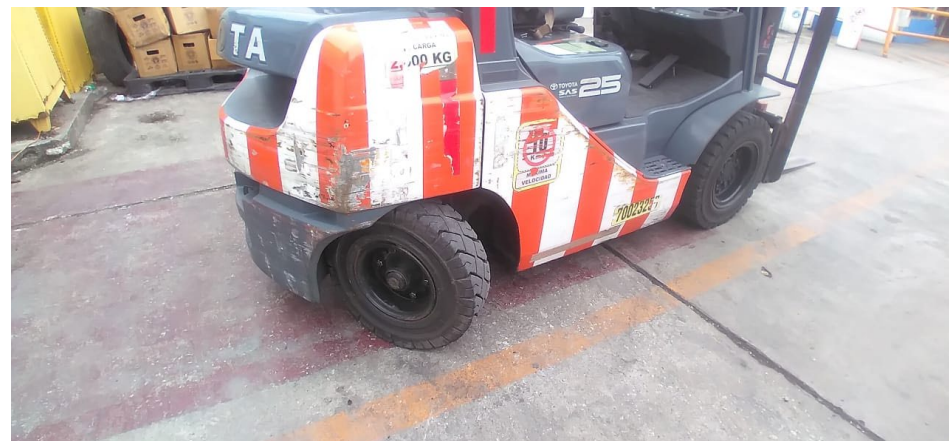
- SE REQUIERE CAMBIAR LLANTA LADO IZQUIERO, LA QUE LE COLOCARON ESTÁ DESGASTADA.
