| Equipo: | HYSTER | Modelo: | H50FT | Serie: | P177V02709N | Ubicación | CÁRDENAS/VHSA | Horómetro: | 10,252 HRS |

**FALLA REPORTADA: "FUGA DE ANTICONGELANTE POR EL MEZCLADOR DE GAS"**

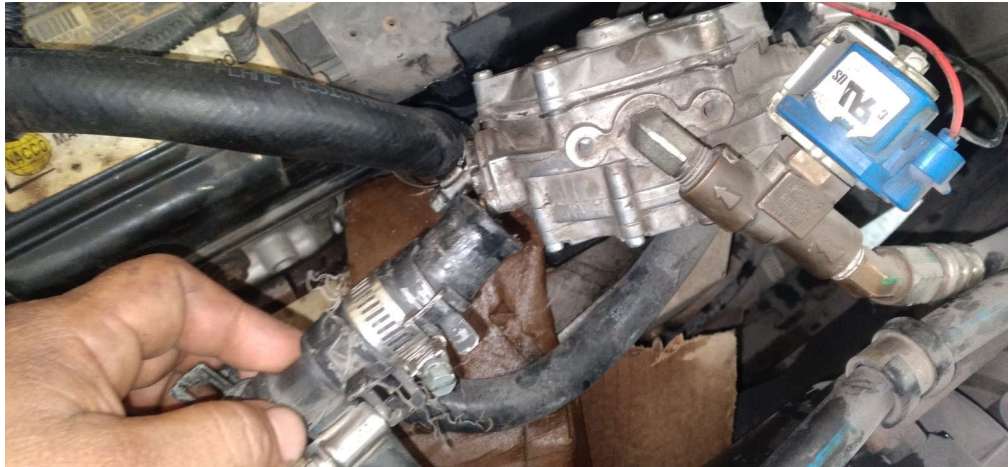
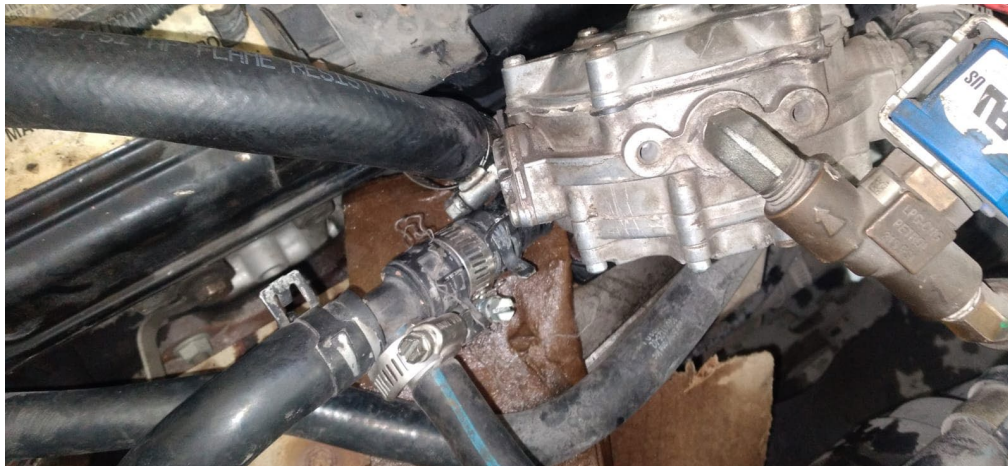
**\*CONDICIONES EN LAS QUE SE ENCONTRO EL MEZCLADOR DE GAS**

- REQUIERE FIJAR EL MEZCLADOR EN SU BASE, YA QUE ESTÁ SUELTO Y VIBRA MUCHO.
- REQUIERE CAMBIO DE MANGUERA DE ANTICONGELANTE.

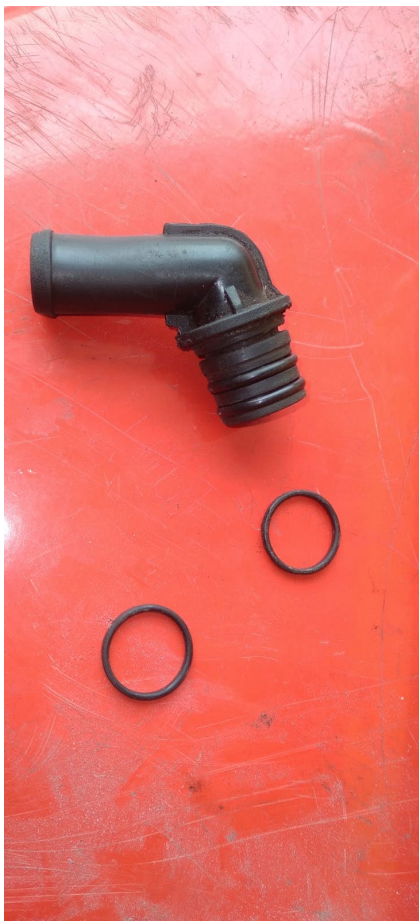
**\*REEMPLAZO DE SELLOS**

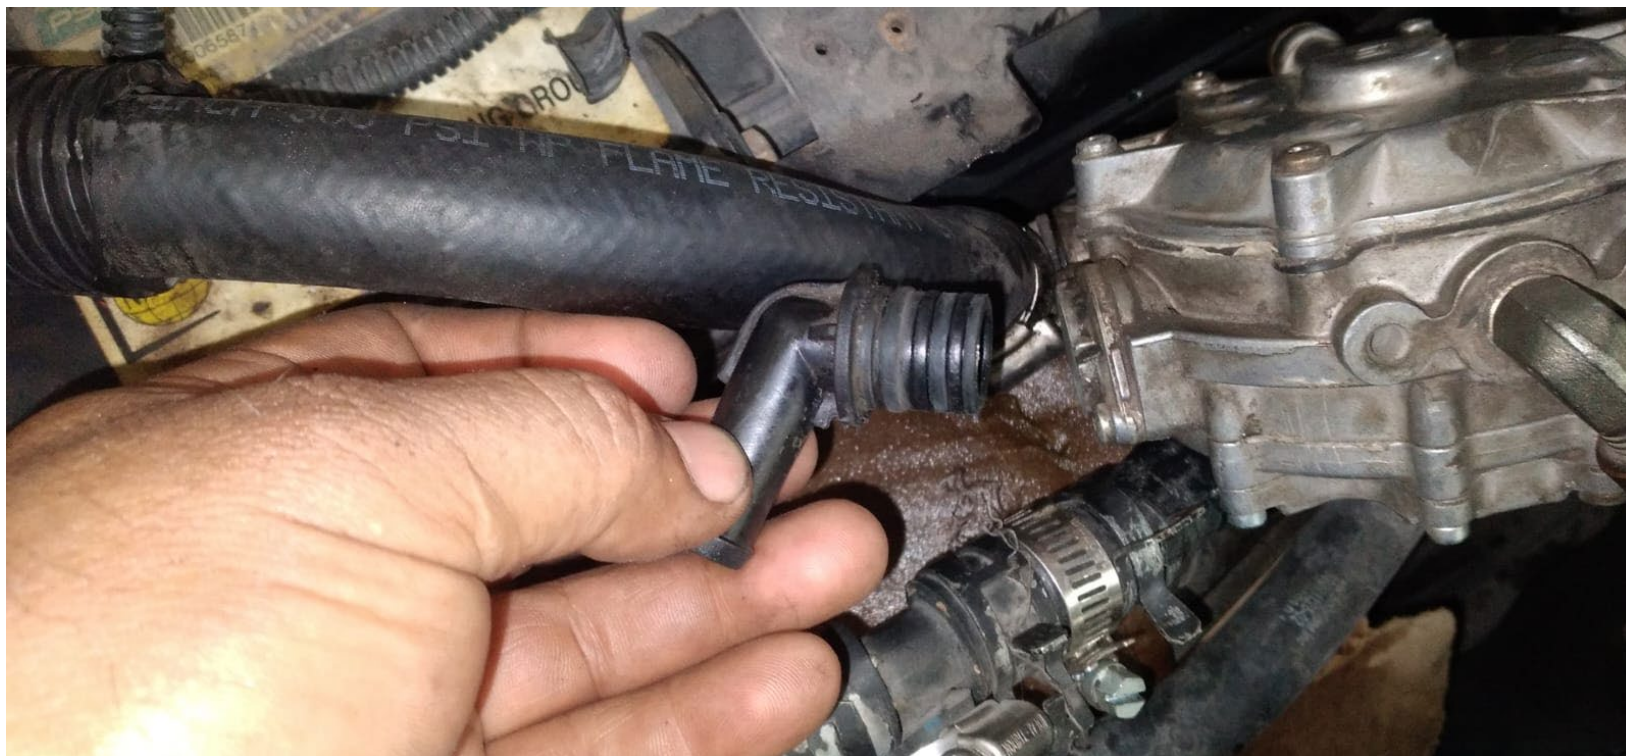
**\*SE SECA CONEXIÓN PARA CAMBIO DE SELLOS Y ASI CORREGIR LA FUGA DEL ANTICONGELANTE**

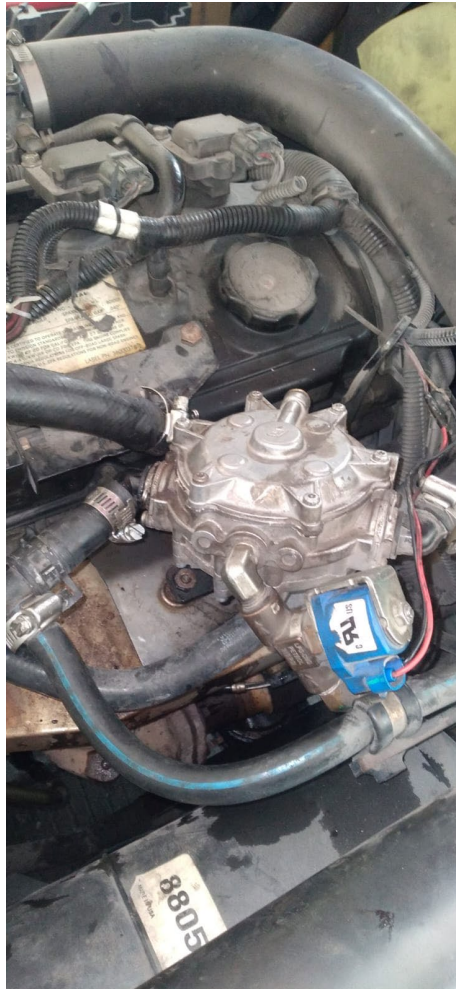
**\*SE REALIZO EL CAMBIO DE SELLOS EN MEZCLADOR DE GAS**

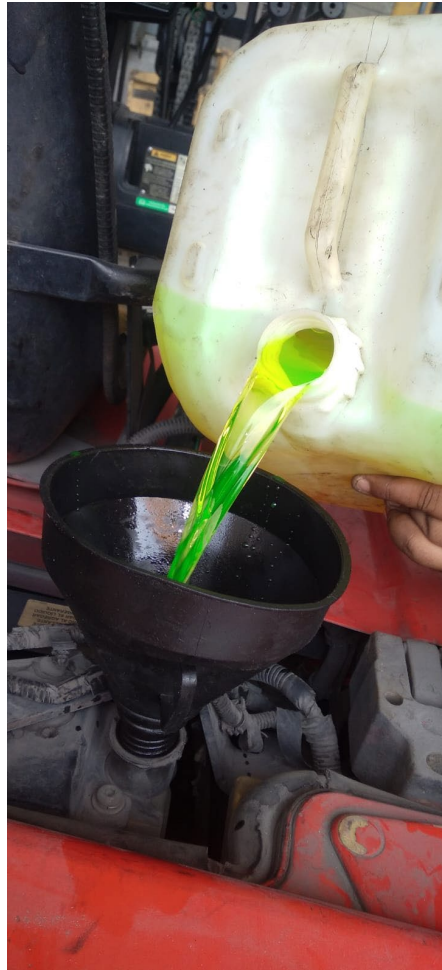
**\*SUMINISTRO DE ANTICONGELANTE (2 LTS)**
