| Empresa: | TABAFRESH | Solicitante: | | Código QR: | VHSA-0037 | N. Orden: | KAUF3343 | Fecha: | 15/03/2024 |
| Equipo: | MITSUBISHI | Modelo: | FBC20N5-36V | Serie: | A2B3210321 | Ubicación | | Horómetro: | HRS |

**FALLA REPORTADA: "SE QUEDA EL MÁSTIL ARRIBA Y NO BAJA"**

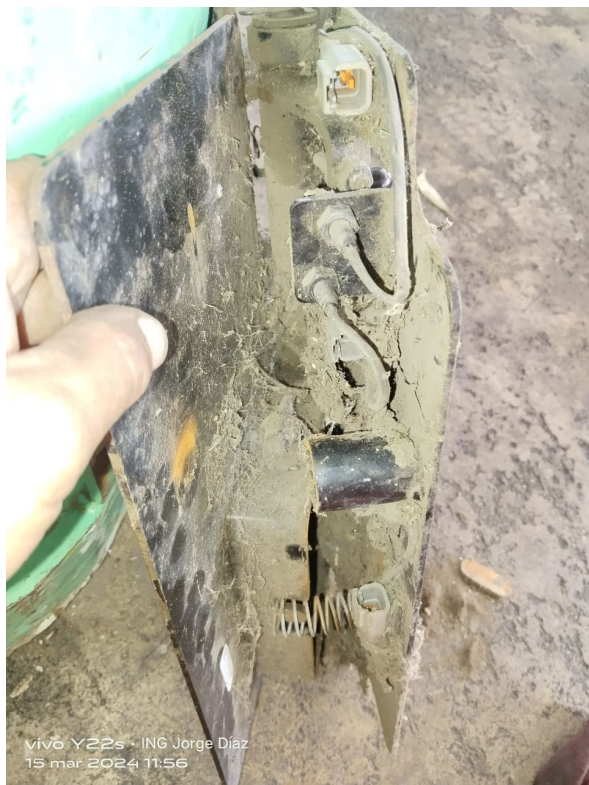
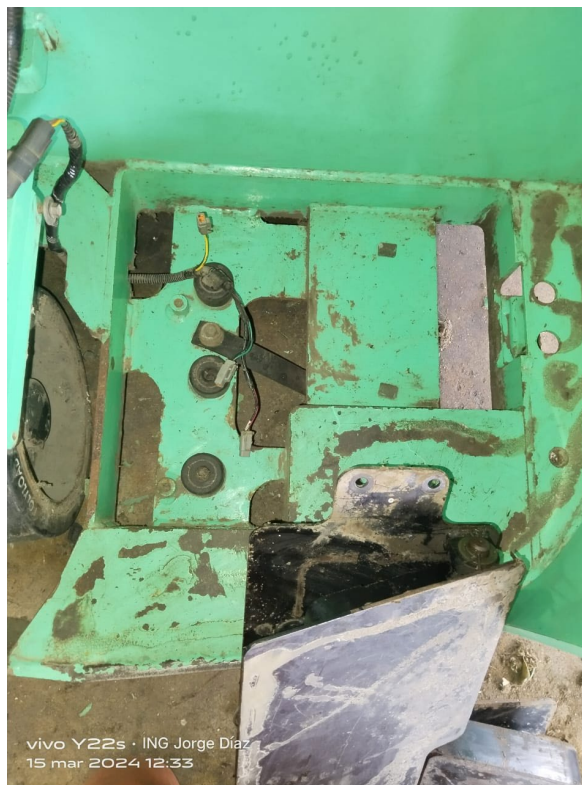
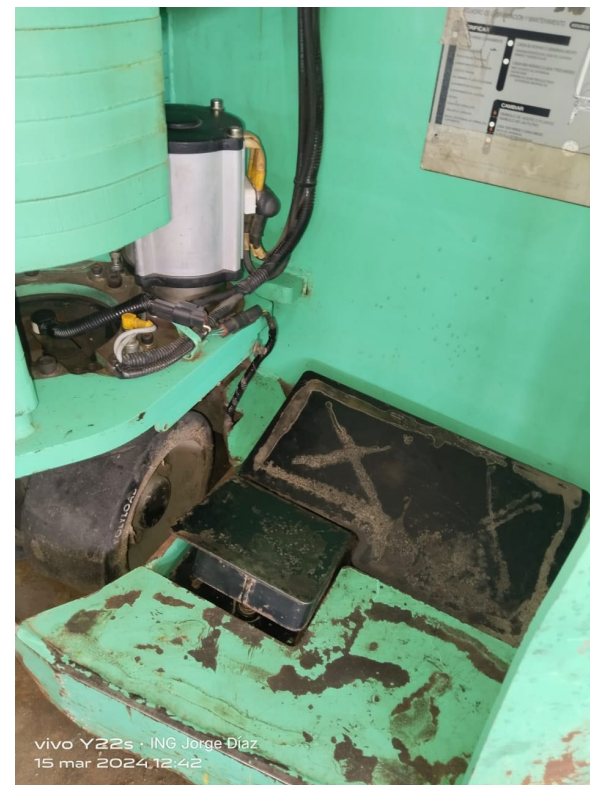
**\*SE ENCUENTRA EXTREMA SUCIEDAD EN LOS SWICHTS DE LOS PEDALES DE PRESENCIA Y AVANCE PRESENTANDO FALLA**

**\*SE AJUSTAN Y SE LIMPIAN**
