| <b>Empresa:</b> | TABAFRESH | <b>Solicitante:</b> | | <b>Código QR:</b> | VHSA-0037 | <b>N. Orden:</b> | KAUF3223 | <b>Fecha:</b> | 19/03/2024 |
| <b>Equipo:</b> | MITSUBISHI | <b>Modelo:</b> | FBC20N5-36V | <b>Serie:</b> | A2B3210321 | <b>Ubicación:</b> | HUIMANGUILLO | <b>Horómetro:</b> | HRS |

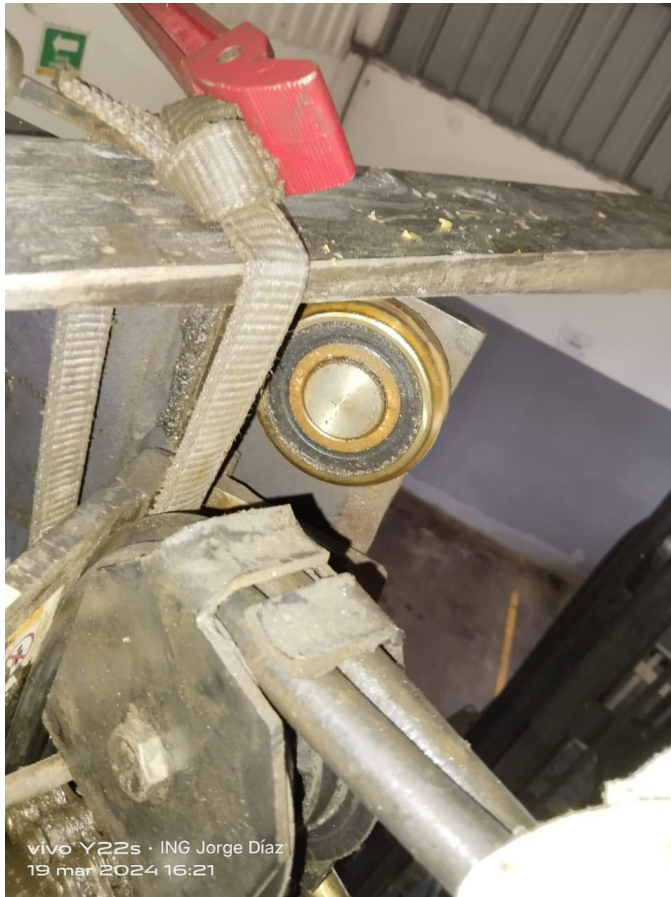
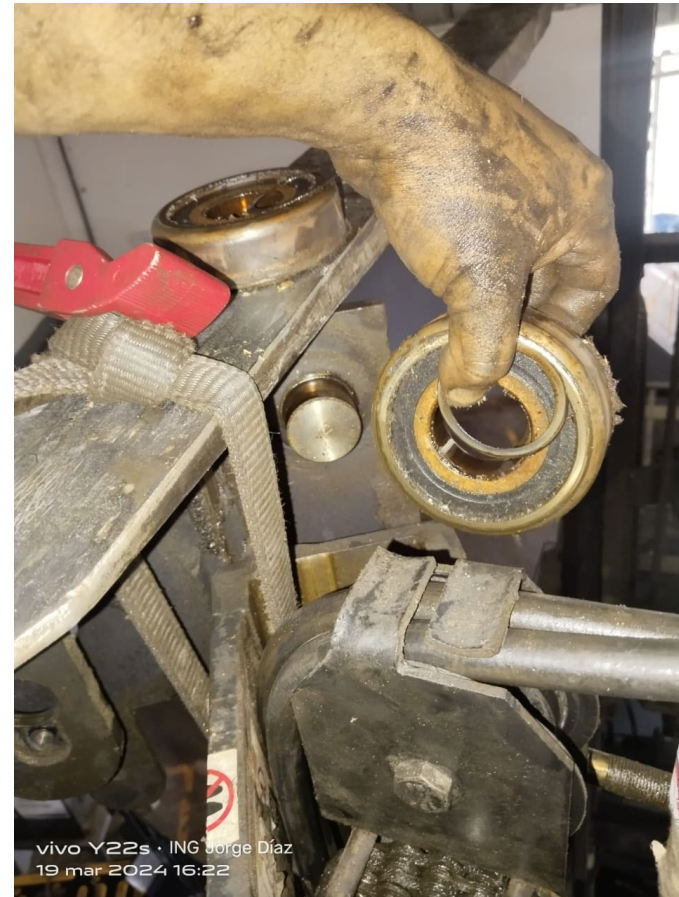
**\*SE RETIRAN LOS RODAMIENTOS PARA SU REEMPLAZO**

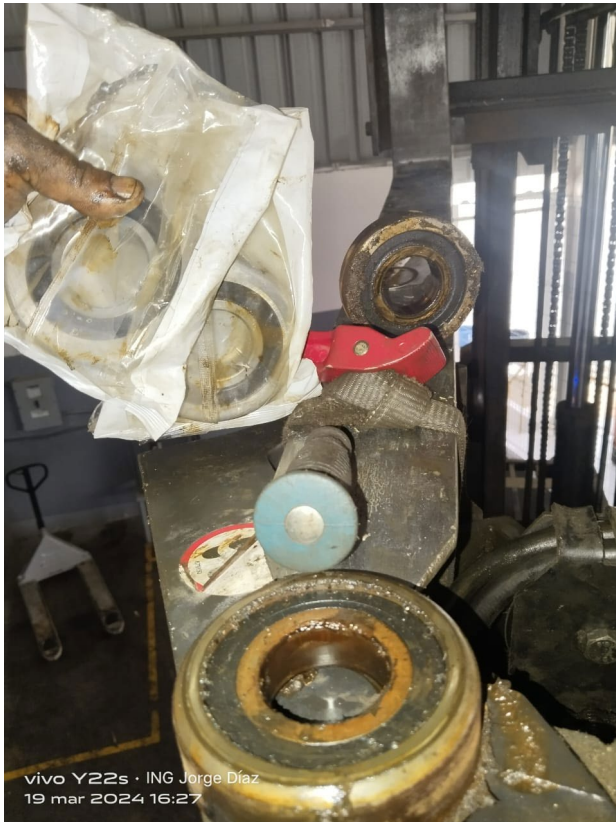
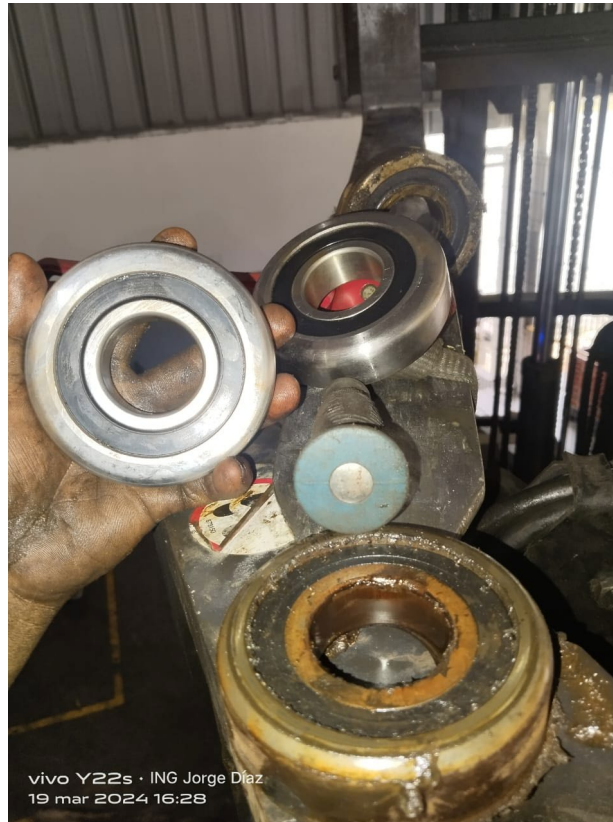
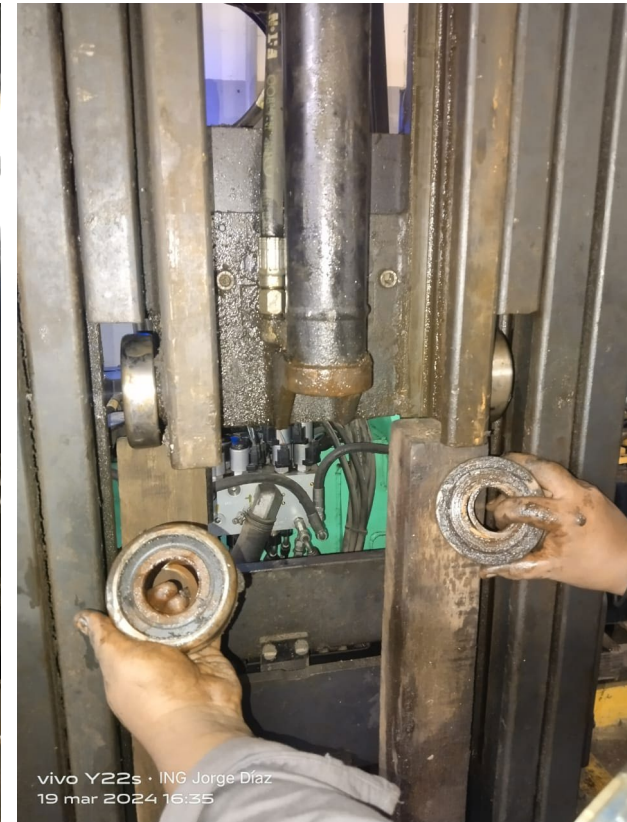
## \*SUMINISTRO E INSTALACIÓN DE RODAMIENTOS EN EL MÁSTIL SEGUNDA ETAPA

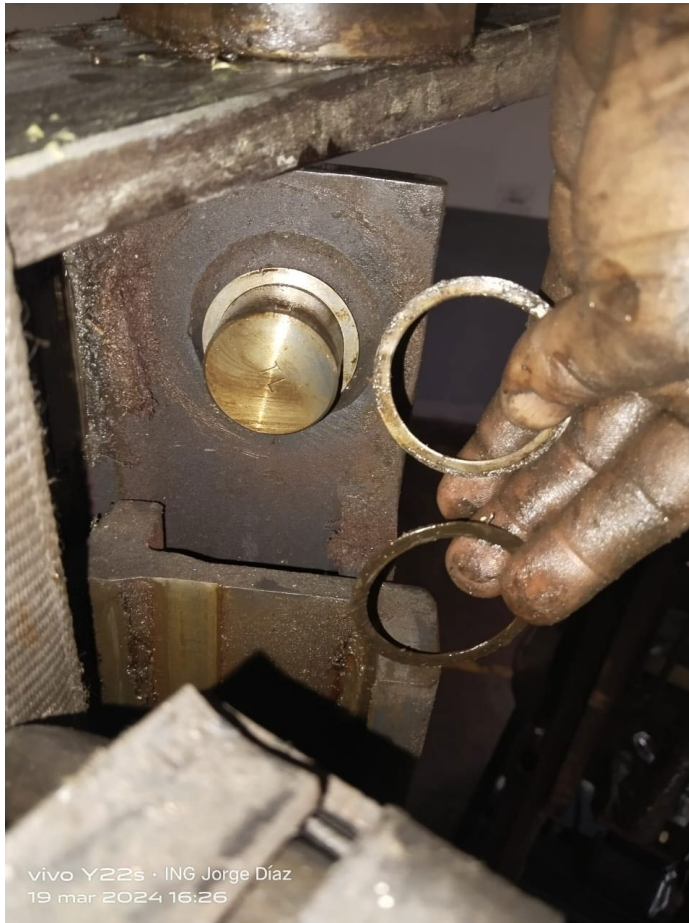
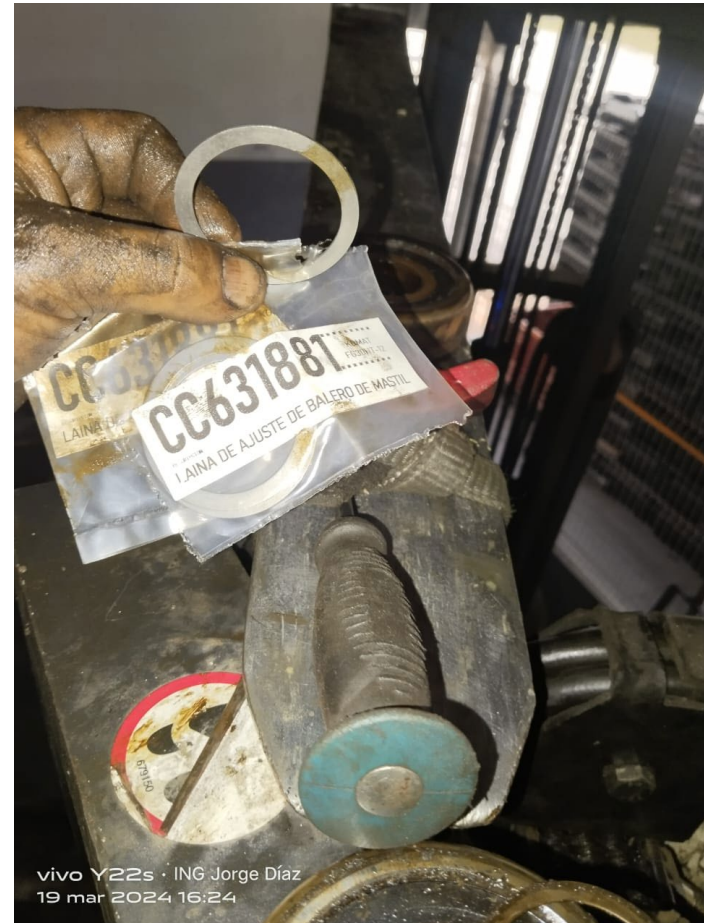
## \*SUMINISTRO E INSTALACIÓN DE LAINAS DE AJUSTE EN MÁSTIL Y PORTA HORQUILLAS
