| <b>Empresa:</b> | TABAFRESH | <b>Solicitante:</b> | | <b>Código QR:</b> | VHSA-0037 | <b>N. Orden:</b> | KAUF3223 | <b>Fecha:</b> | 27/02/2024 |
| <b>Equipo:</b> | MITSUBISHI | <b>Modelo:</b> | FBC20N5-36V | <b>Serie:</b> | A2B3210321 | <b>Ubicación</b> | HUIMANGUILLO | <b>Horómetro:</b> | HRS |

DISTRIBUIDORA Y SERVICIOS KAUFMANN SA DE CV

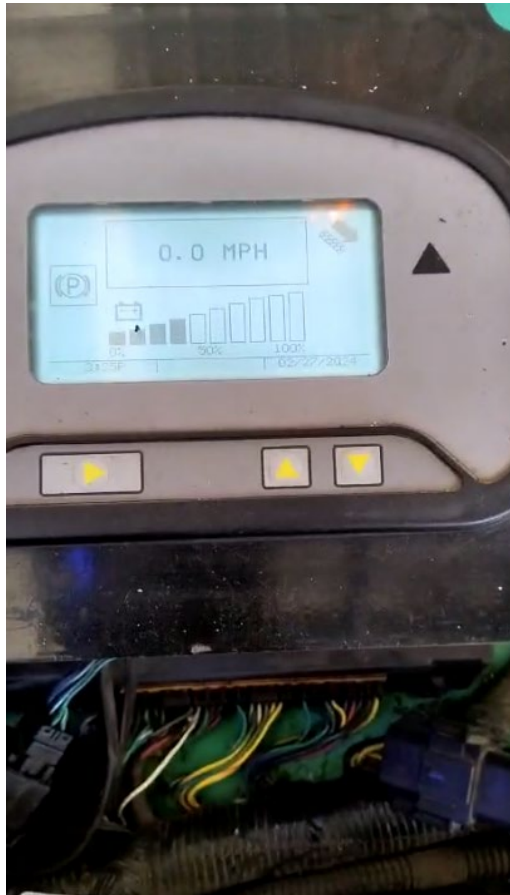
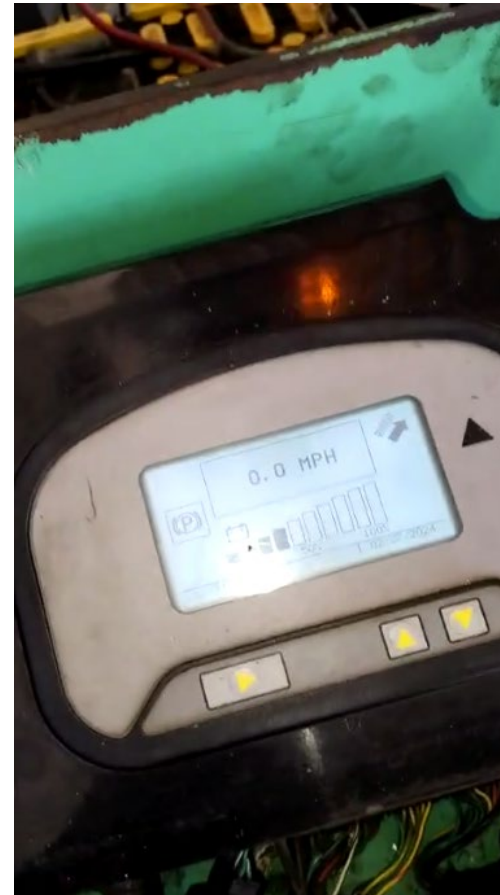
✓ CÓDIGO 71 SOLUCIONADO, SWITCH DE PARKING NO ACTIVABA

✓ CÓDIGO DE FALLA 99 ELIMINADO
