| Empresa: | HENRRY HERNANDEZ | Solicitante: | GUSTAVO ORTIZ | Código QR: | VHSA-0068 | N. Orden: | KAUF3390 | Fecha: | 02/04/2024 |
| Equipo: | CLARK | Modelo: | CDP55 | Serie: | CDP460D00539612G | Ubicación | PARQUE DEIT | Horómetro: | 4,927.7 HRS |

**FALLA REPORTADA: "FUGA DE ACEITE"****\*SE DESMONTA BOMBA DE INYECCIÓN, BOMBA DE AGUA Y TUBO DE ALTA PRESIÓN DE COMBUSTIBLE**

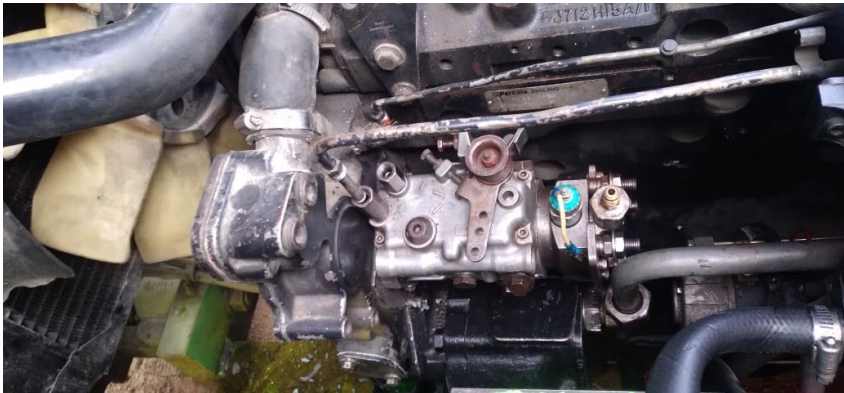
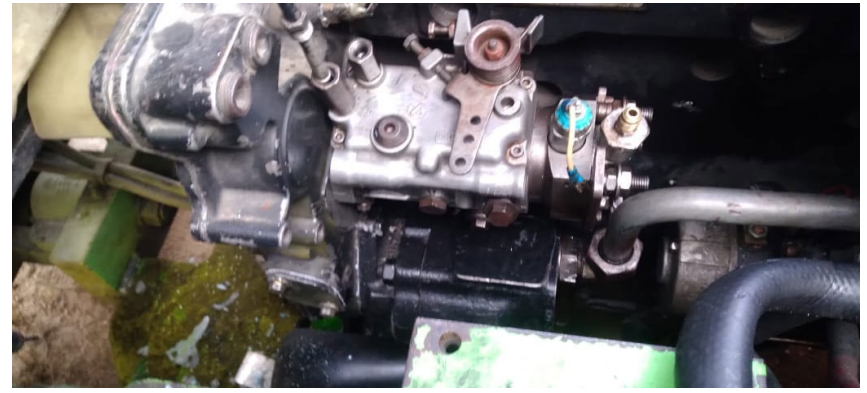
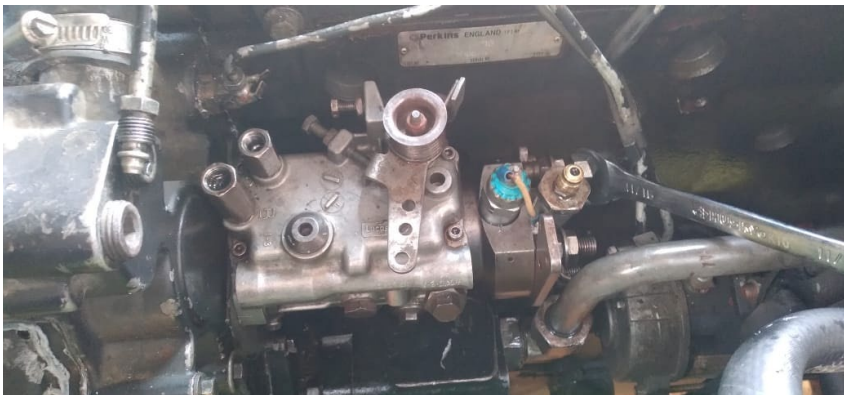
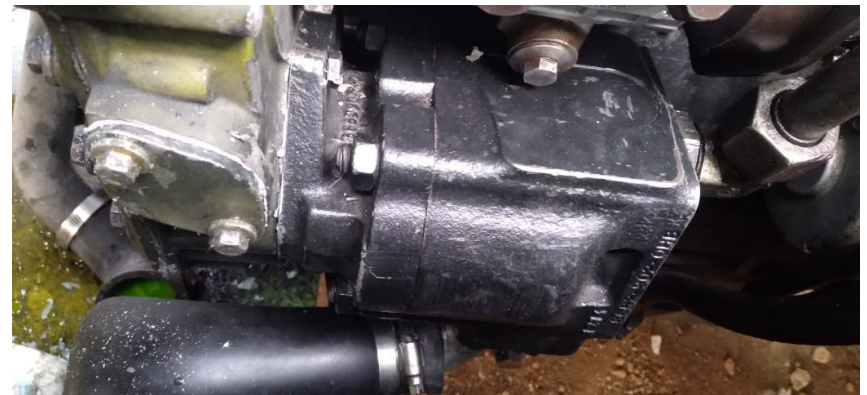
**\*SE CORRIÓ FUGA DE ACEITE POR BOMBA DE PRESIÓN HIDRÁULICA**

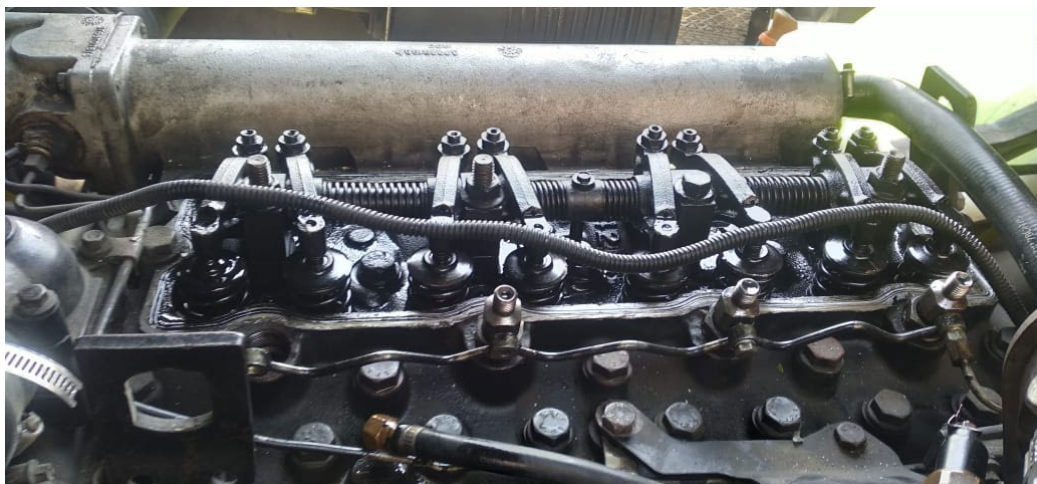
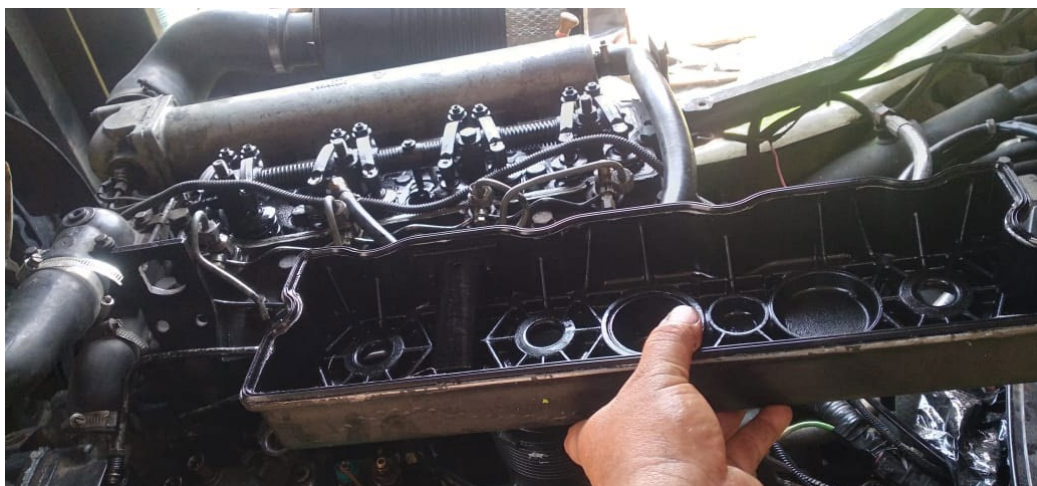
**\*SE COLOCA TAPA DE MOTOR**

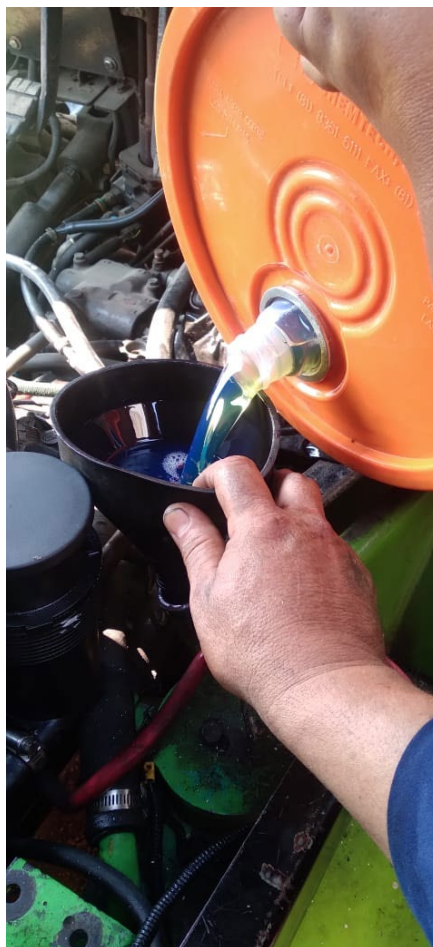
## \*SUMINISTRO DE ACEITE HIDRÁULICO

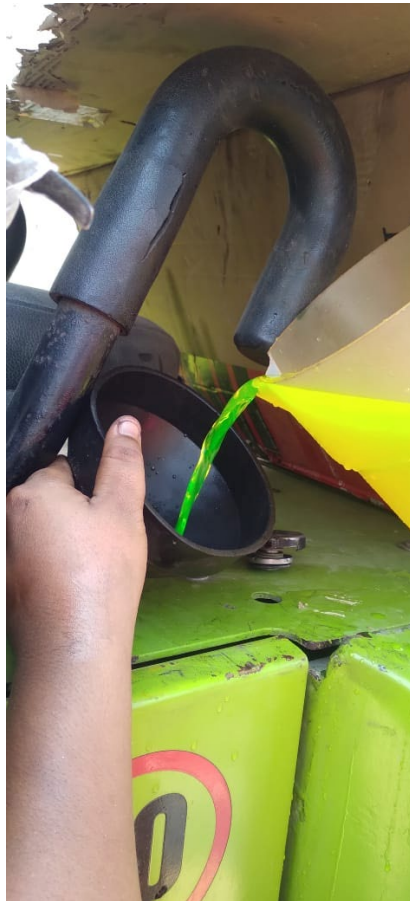
## \*SUMINISTRO DE ANTICONGELANTE

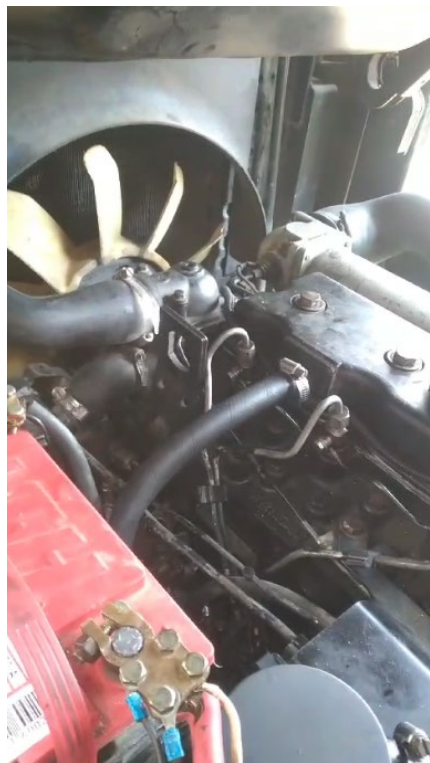
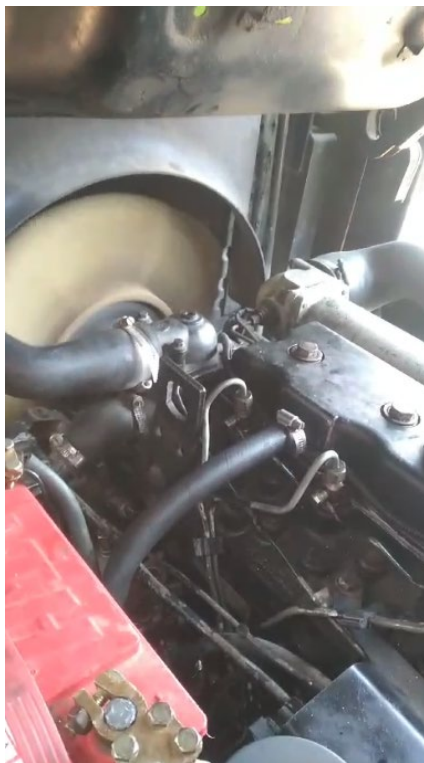
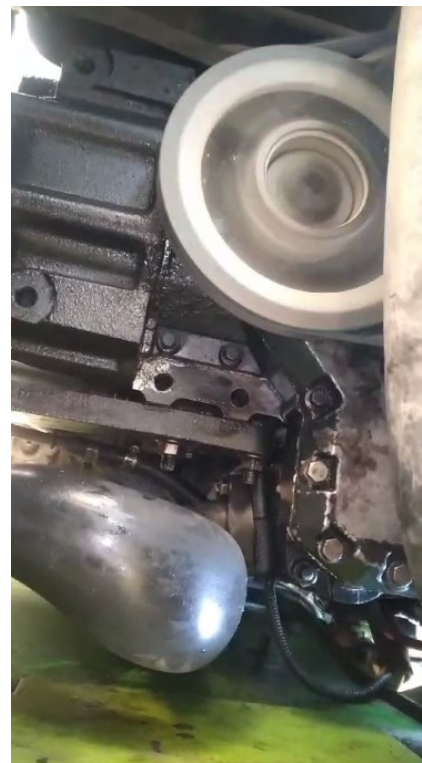
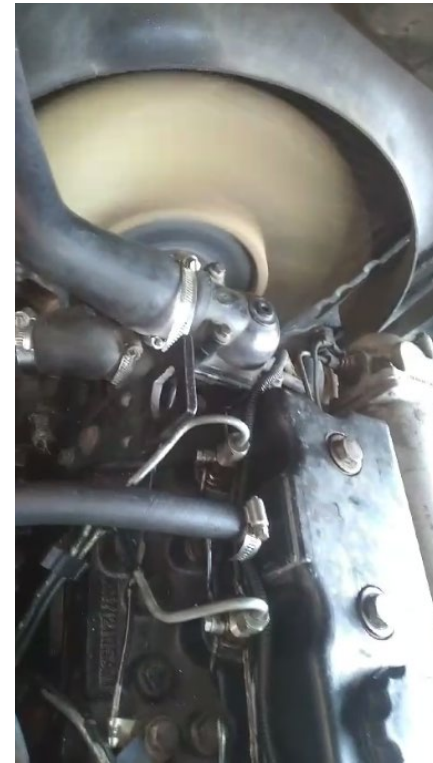
**\*SE PONE MOTOR A TIEMPO (SINCRONIZACIÓN) Y SE PONE EN MARCHA**

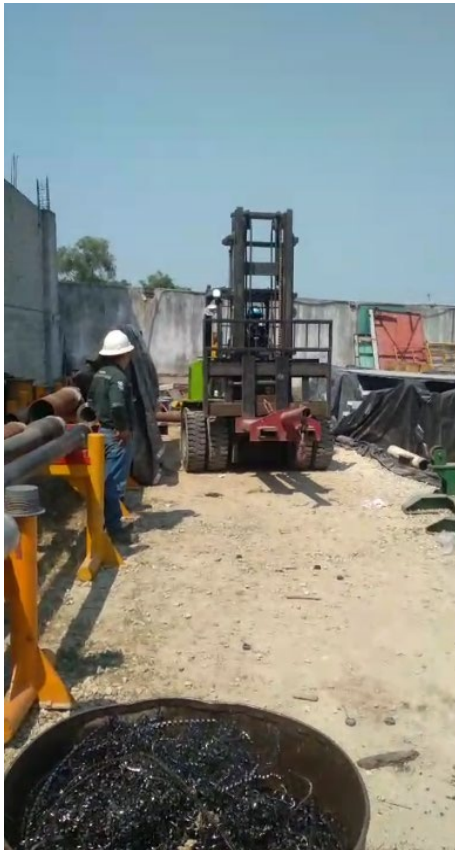
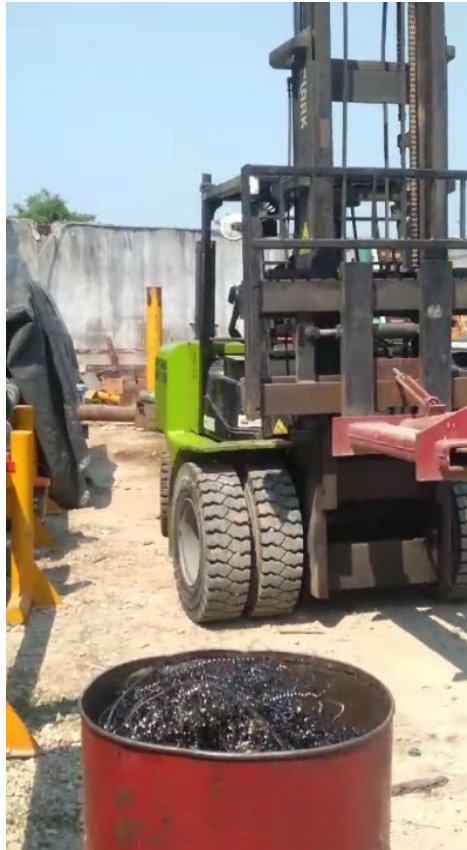
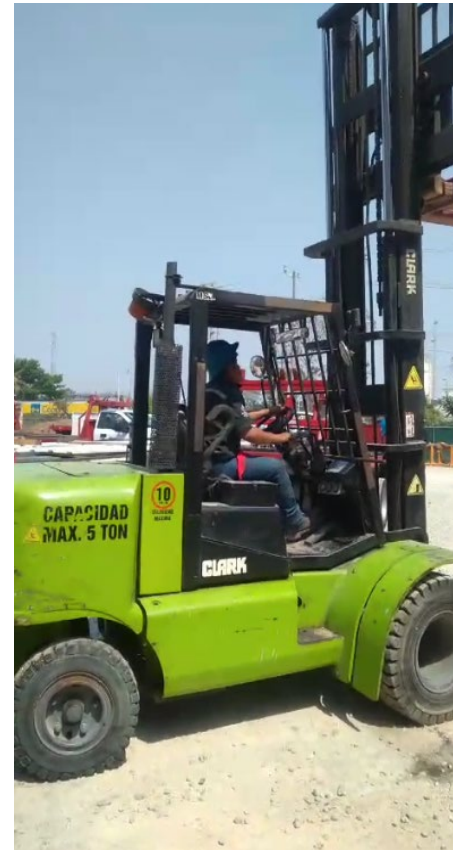
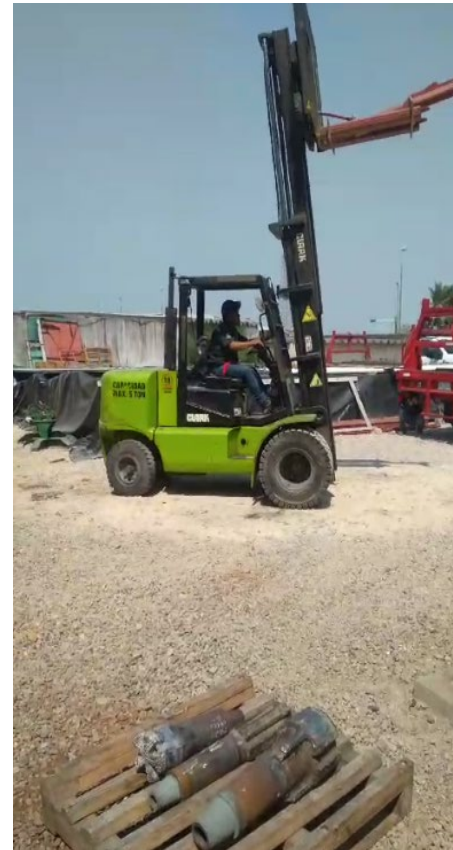
**\*SE PONE APRUEBA EL EQUIPO.**

**✓ EQUIPO QUEDA OPERATIVO**

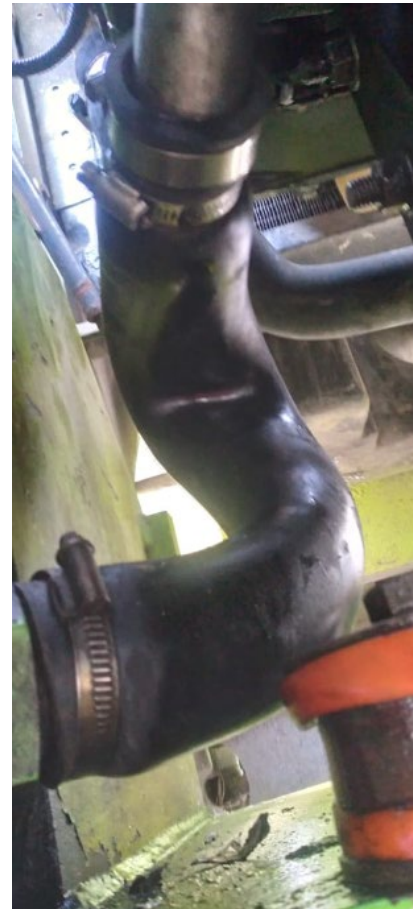
- MOTOR TIRA COMPRESIÓN Y PUEDE FUGAR POR EL MISMO PROBLEMA CON EL TIEMPO.
- REQUIERE REEMPLAZO DE MANGUERA DE BOMBA DE ALTA PRESIÓN.
