MONT-20

| <b>Empresa:</b> | INGENIO SANTOS | <b>Solicitante:</b> | DEYVID DE LA FUENTE | <b>Código QR:</b> | MONT-20 | <b>N. Orden:</b> | INTSN | <b>Fecha:</b> | 28/03/2024 |
| <b>Equipo:</b> | HYSTER | <b>Modelo:</b> | H35D-02 | <b>Serie:</b> | H2X393E00394 | <b>Ubicación:</b> | CÁRDENAS | <b>Horómetro:</b> | NO FUNCIONA |

## FALLA REPORTADA: "NO RANCA"

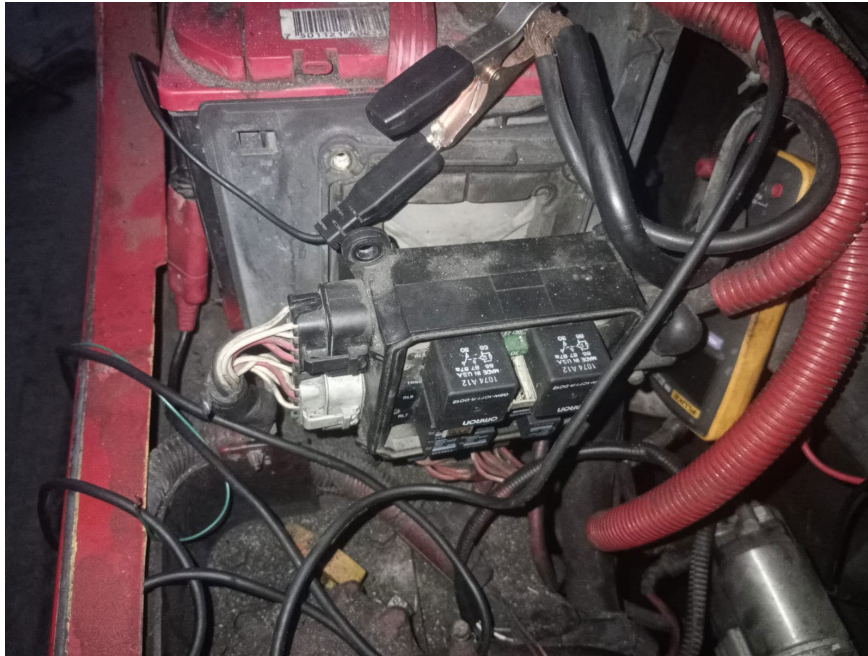
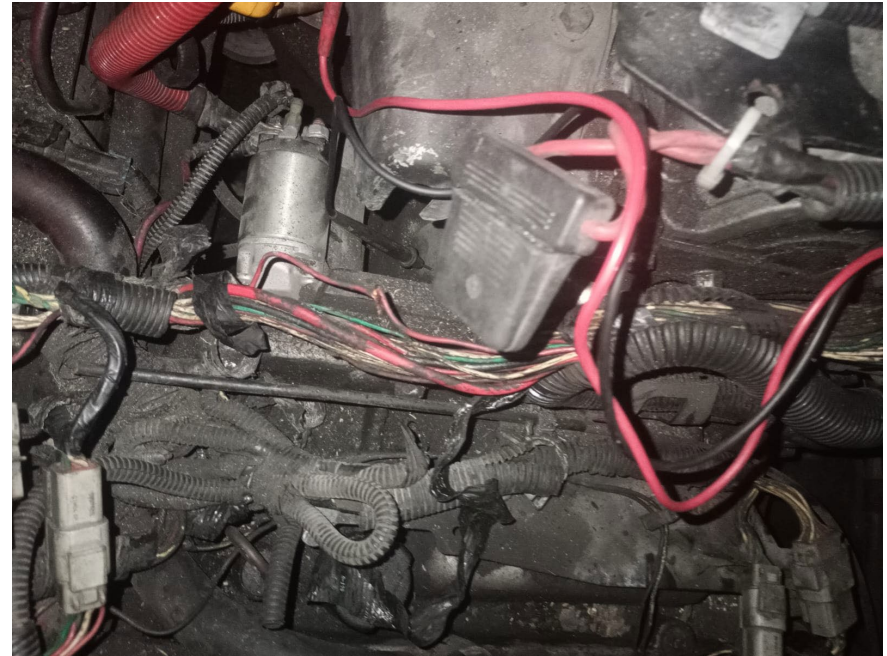
**\*REVISIÓN GENERAL, ENCONTRANDO LA FALLA EN EL SISTEMA ELÉCTRICO (CORTO CIRCUITO)**
