| Empresa: | PEDRO PERALTA | Solicitante: | | Código QR: | VHSA-0149 | N. Orden: | KAUF3410 | Fecha: | 05/04/2024 |
| Equipo: | LINDE | Modelo: | H30D-01 | Serie: | H2X393201121 | Ubicación: | NACAJUCA | Horómetro: | HRS |

## FALLA REPORTADA: "NO ARRANCA"

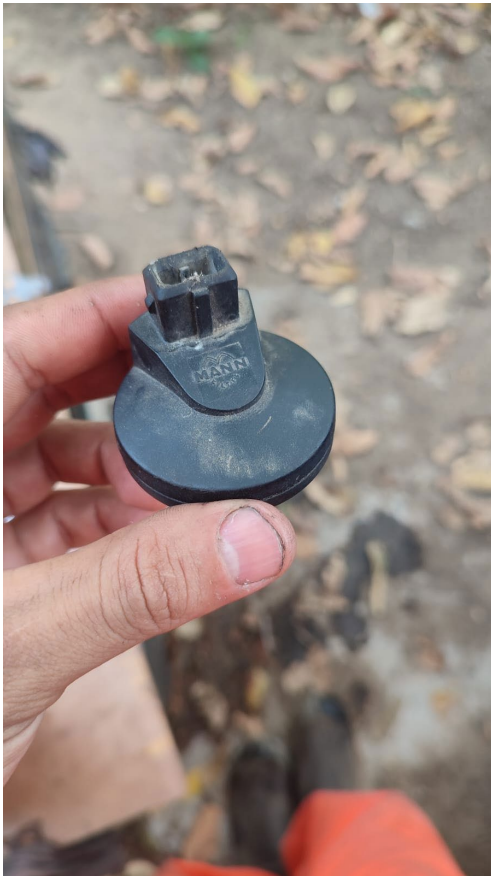
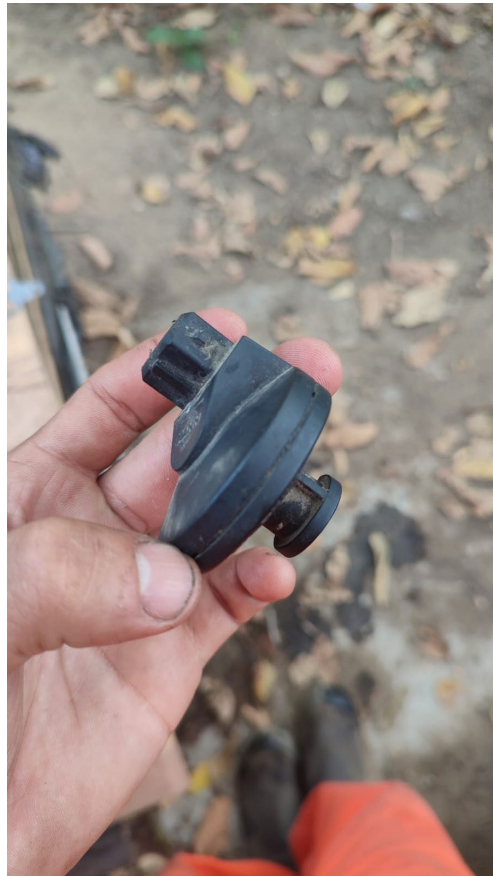
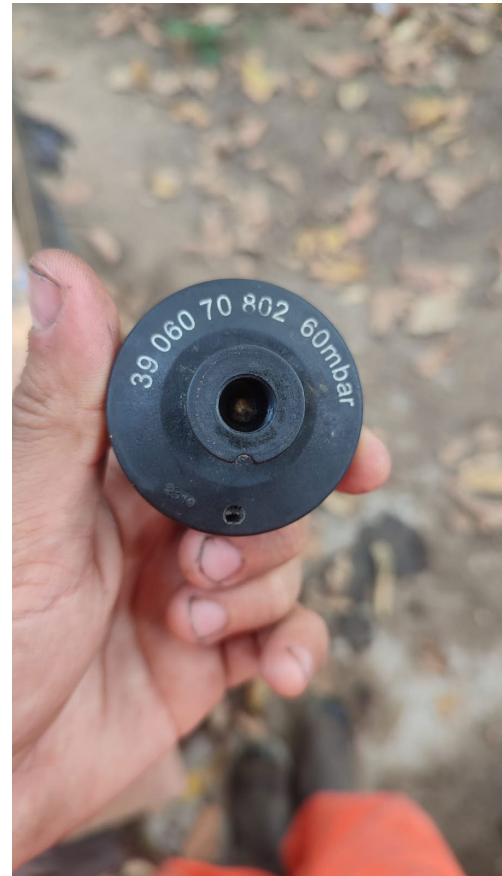
\*SE ENCONTRO UN FALSO CONTACTO EN EL CONECTOR DEL SENSOR CKP

**\*SE REALIZÓ SOLDADURA DE PINES DIRECTO A SENSOR CKP**
