| <b>Empresa:</b> | PLASTICOS PLABLIN | <b>Solicitante:</b> | | <b>Código QR:</b> | MONT-23 | <b>N. Orden:</b> | INT318 | <b>Fecha:</b> | 21/05/2024 |
| <b>Equipo:</b> | TOYOTA | <b>Modelo:</b> | 7FBEU20 | <b>Serie:</b> | 7FBEU2015798 | <b>Ubicación:</b> | VILLAHERMOSA | <b>Horómetro:</b> | 10,432.8 H |

**FALLA REPORTADA: "PROBLEMAS EN SISTEMA DE TRACCIÓN"**

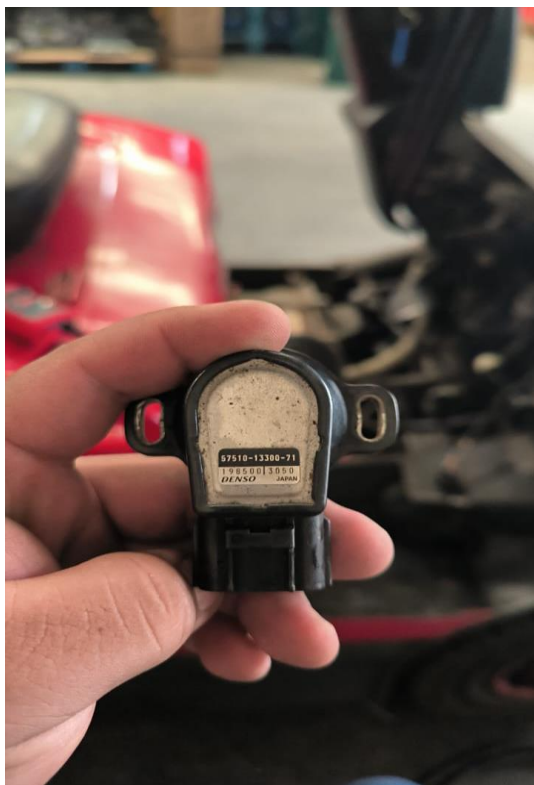
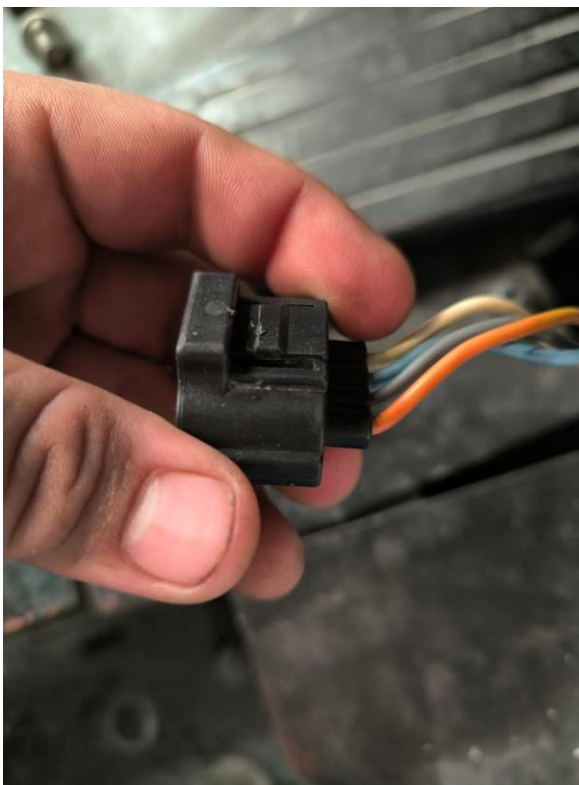
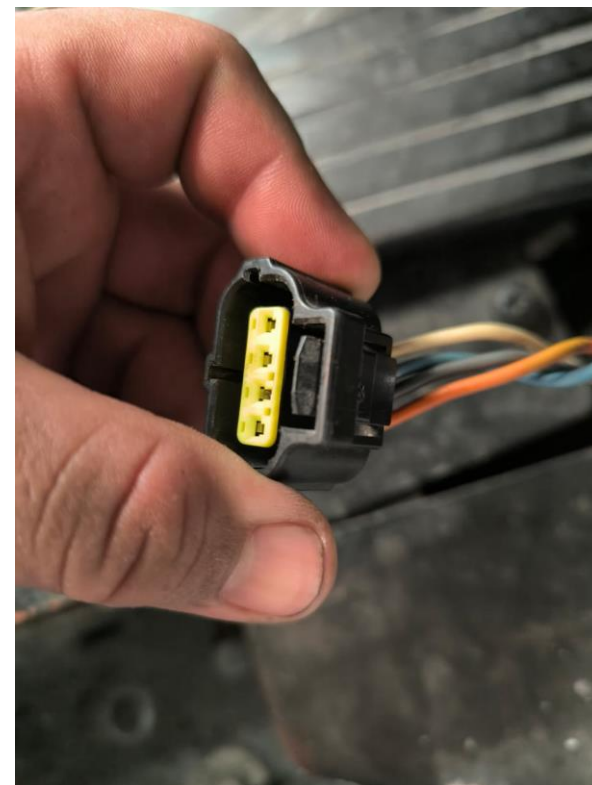
**\*SE REALIZA REVISIÓN VISUAL GENERAL Y NO SE DETECTA NINGUN DAÑO Y NINGUN TIPO DE FUGA**

**\*SE INSPECCIONA ARNES ELÉCTRICO Y SE REALIZA LIMPIEZA DE CONECTORES**

**\*DESMONTAJE DE SENSOR DE PEDAL, SE HACEN PRUEBAS Y SE DETERMINA QUE EL SENSOR NO TRANSMISTE CORRECTAMENTE LAS SEÑALES, SE AJUSTA PROVISIONALMENTE Y SE INSTALA NUEVAMENTE**

- REQUIERE SENSOR DE PEDAL
