| Empresa: | CORONA | Solicitante: | SAMANTHA RIQUELME | Código QR: | VHSA-0120 | N. Orden: | KAUF3563 | Fecha: | 21/05/2024 |
| Equipo: | TOYOTA | Modelo: | 8FGU20 | Serie: | 17649 | Ubicación: | PARAÍSO | Horómetro: | 24,538.6 H |

**FALLA REPORTADA: "REVISIÓN DE SISTEMA DE CARGA, LA CARGA SE VA HACIA ADELANTE"**

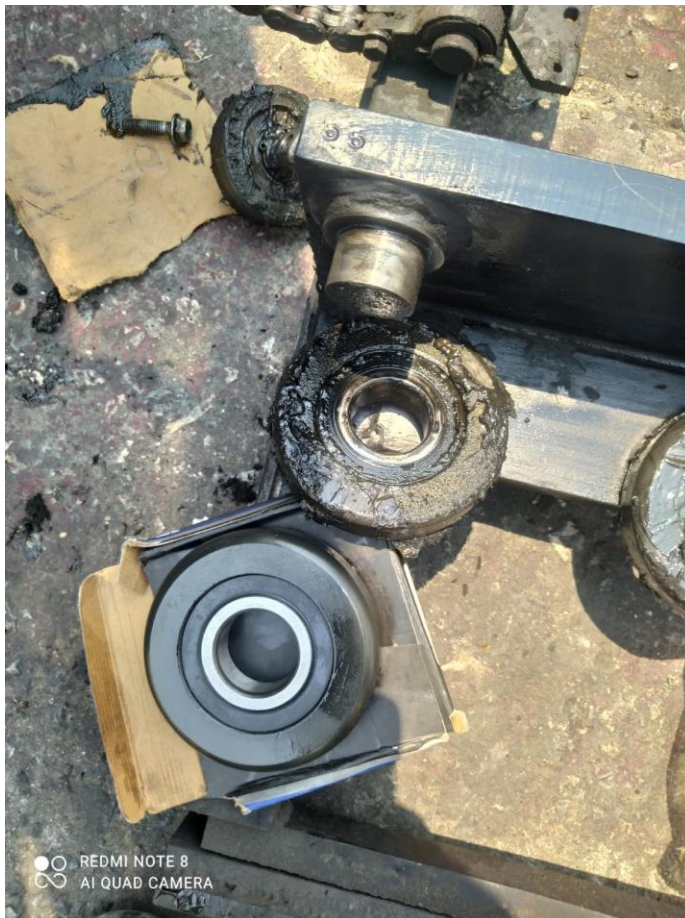
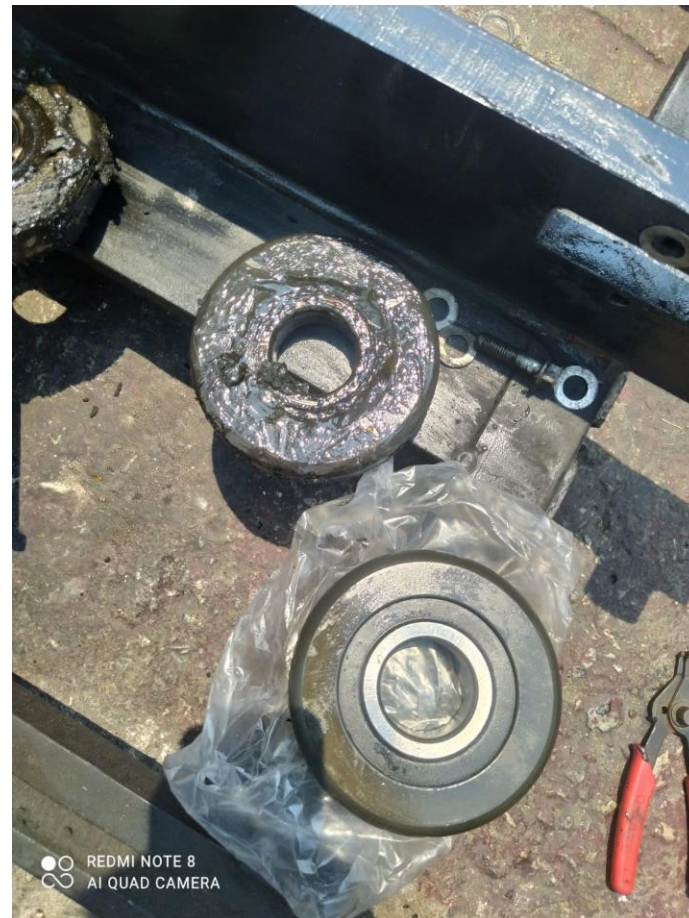
**\*SE RETIRAN BALEROS DE CARRO PORTAHORQUILLAS PAR SU REEMPLAZO**

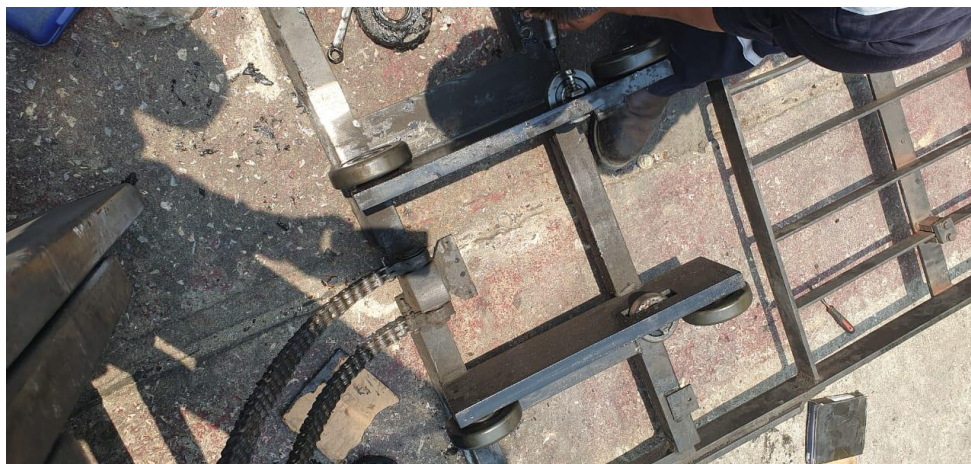
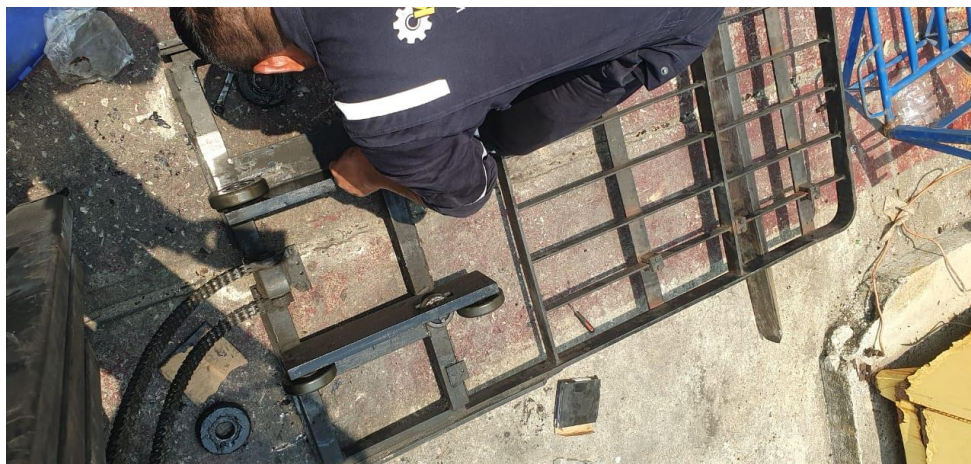
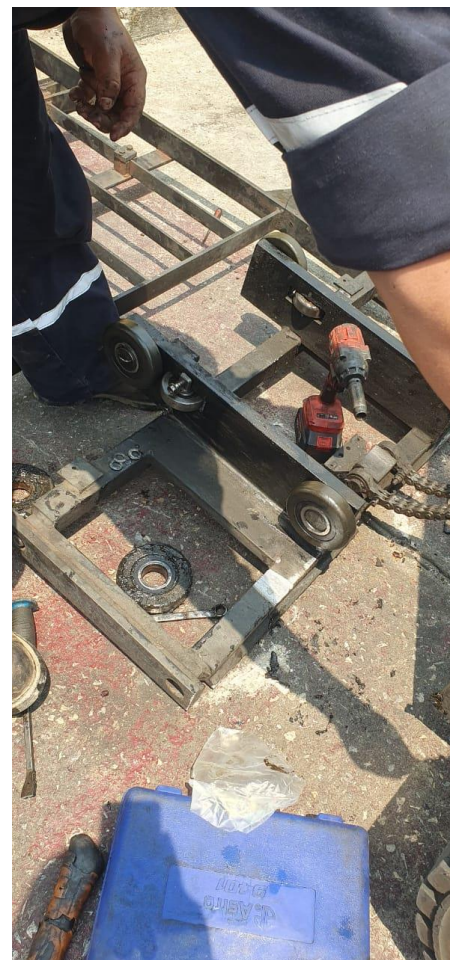
## \*INSTALACIÓN DE BALEROS PORTAHORQUILLAS

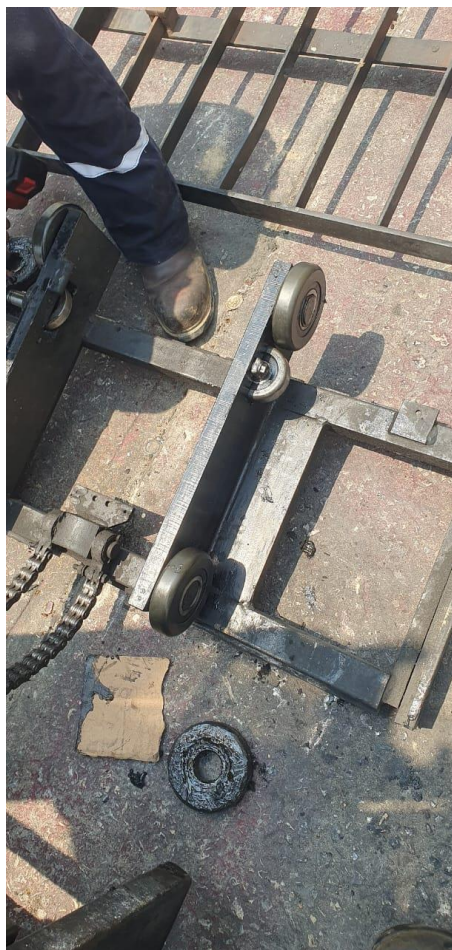
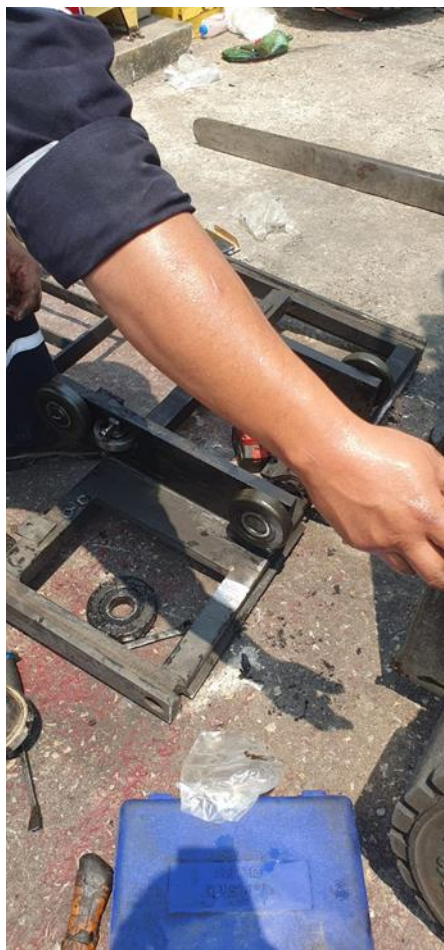
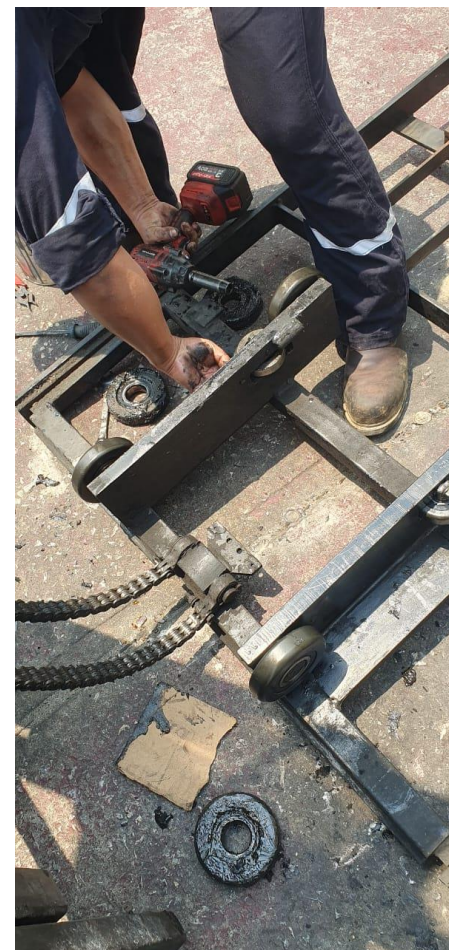
## \*INSTALACIÓN DE BALEROS PORTAHORQUILLAS

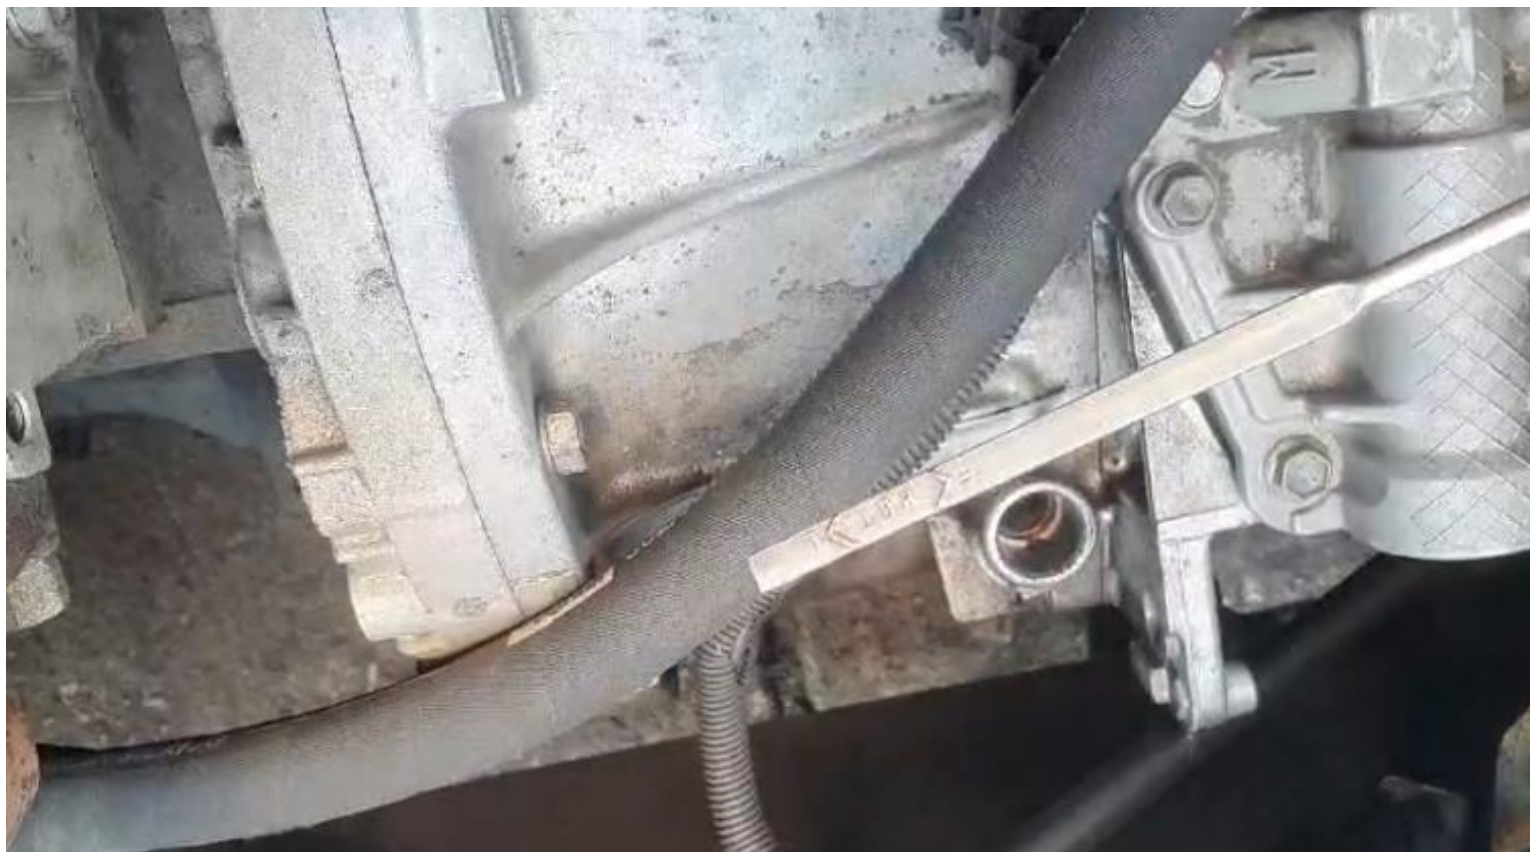
**\*REVISIÓN DE ACEITE DE TRANSMISIÓN**

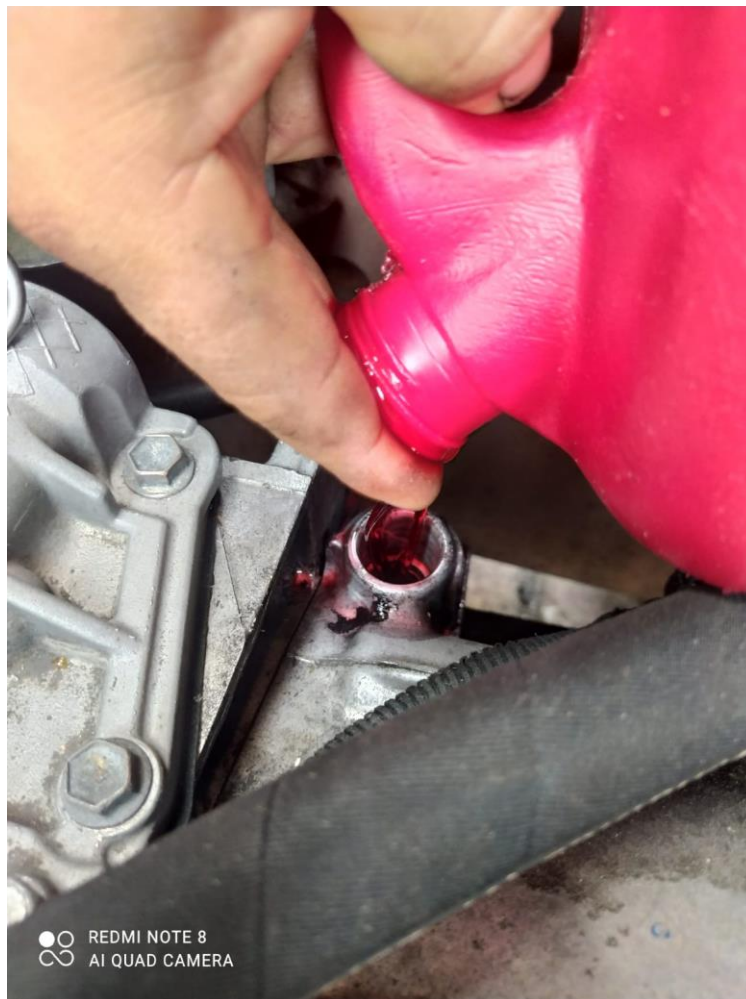
### \*SUMINISTRO DE ACEITE DE TRANSMISIÓN (2 LTS)
