VHSA-0106

| Empresa: | HARI MASA | Solicitante: | HUGO DE LA FUENTE | Código QR: | VHSA-0106 | N. Orden: | KAUF3582 | Fecha: | 28/05/2024 |
| Equipo: | CATERPILLAR | Modelo: | GP25N | Serie: | AT35A07640 | Ubicación: | CÁRDENAS | Horómetro: | 9,789 HRS |

## FALLA REPORTADA: “FUGA DE ACEITE ROJO Y AMARILLO”

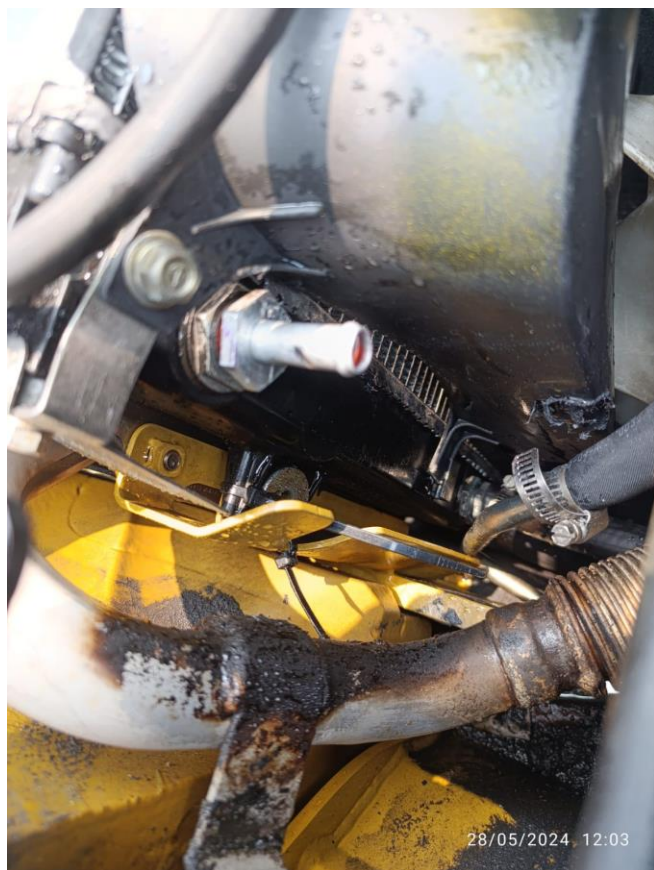
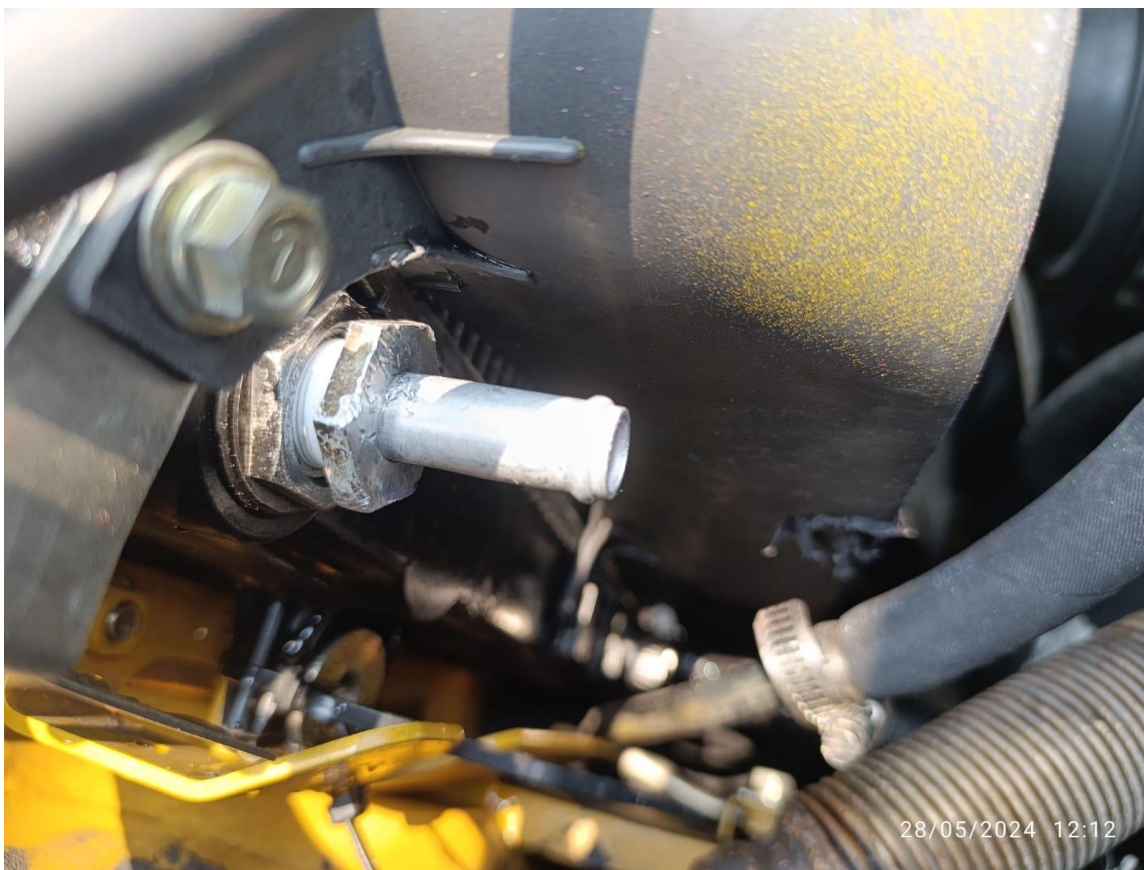
\*SE DETECTA FUGA DE ACEITE DE TRANSMISIÓN EN CONEXIÓN DE RADIADOR

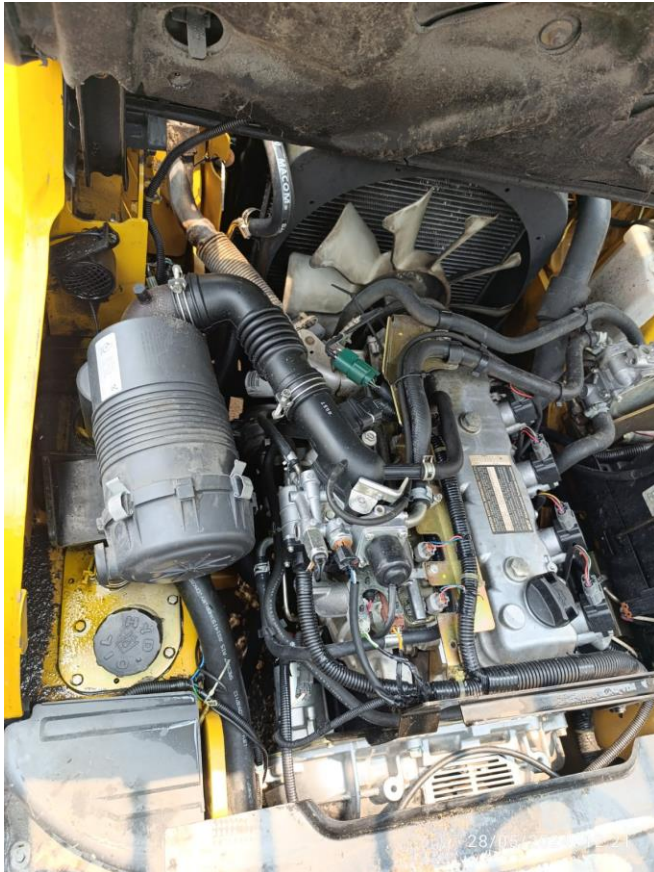
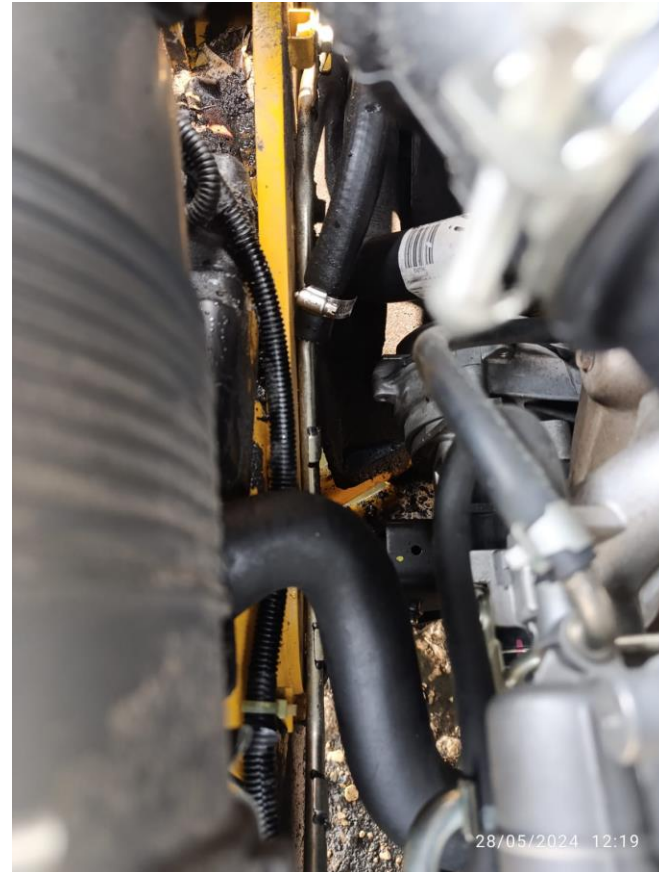
**\*NIVELES DE ACEITE CORRECTOS**

**\*SE LAVA A PRESIÓN TODO EL AREA PARA DETECTAR FUGAS EN OTRAS PARTES**
