| <b>Empresa:</b> | INGENIO SANTOS | <b>Solicitante:</b> | DEYVID DE LA FUENTE | <b>Código QR:</b> | MONT-03 | <b>N. Orden:</b> | INTSN | <b>Fecha:</b> | 11/06/2024 |
| <b>Equipo:</b> | TOYOTA | <b>Modelo:</b> | 8FGU30 | <b>Serie:</b> | 65554 | <b>Ubicación:</b> | CÁRDENAS | <b>Horómetro:</b> | 13,518.9 H |

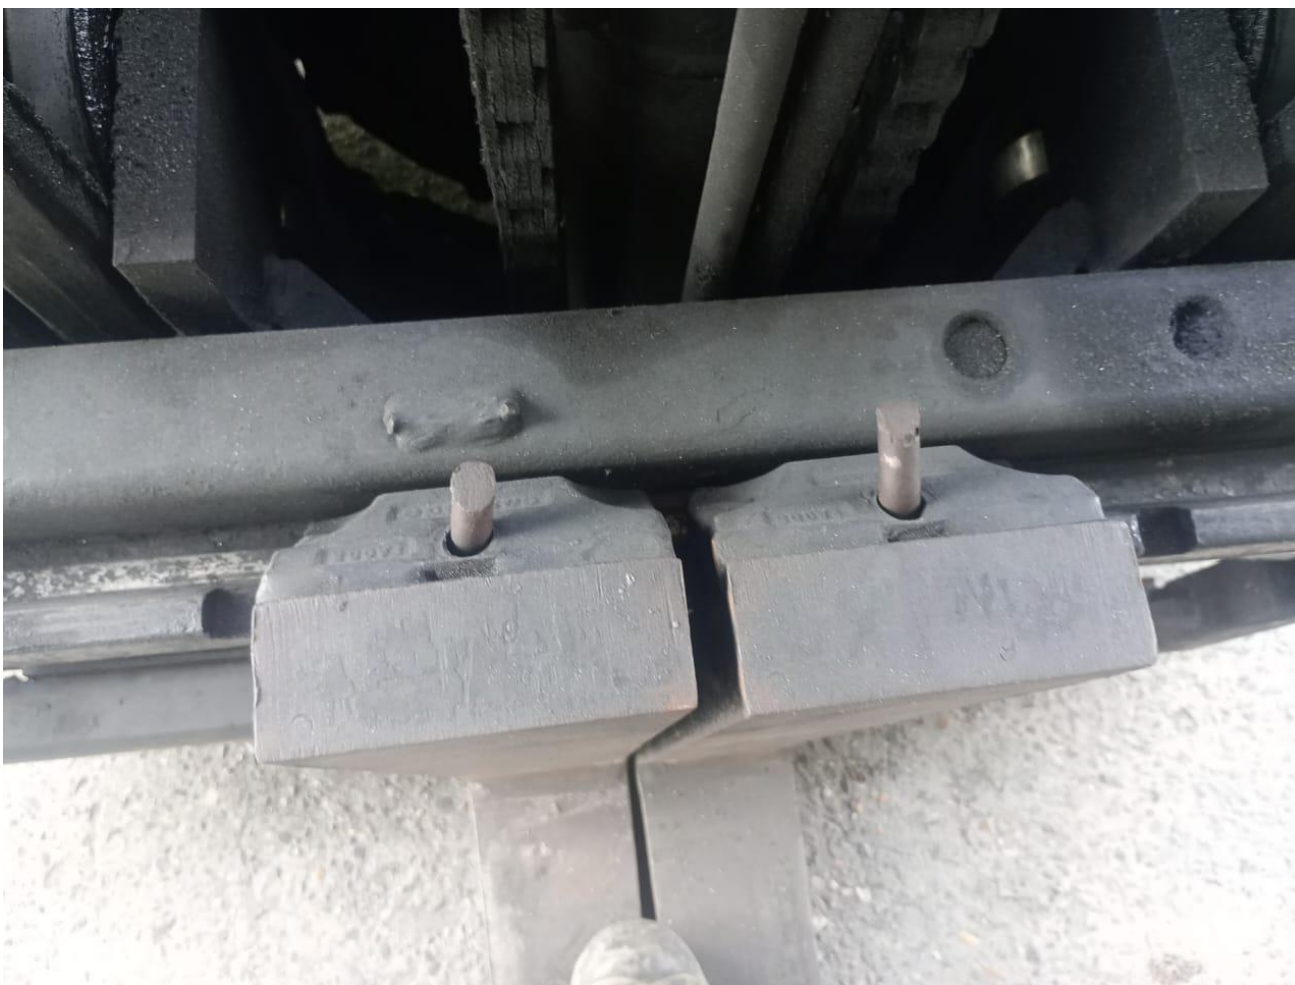
### \*PORTA HORQUILLAS

- FUGA EN CILINDRO DE DIRECCIÓN.
- NO PRENDEN LAS LUCES.
- LA SILLA ESTÁ EN MAL ESTADO DE TAPICERÍA.
- LLANTA DESGASTADAS.
- TANQUE DE GAS LP No. KF ¼ KAUFMANN.
- SEGUROS DE LAS CUCHILLAS DOBLADAS.
- DETALLES DE PINTURA EN TODO EL EQUIPO.
