| <b>Empresa:</b> | CORONA | <b>Solicitante:</b> | SAMANTHA RIQUELME | <b>Código QR:</b> | VHSA-0120 | <b>N. Orden:</b> | KAUF3655 | <b>Fecha:</b> | 19/06/2024 |
| <b>Equipo:</b> | TOYOTA | <b>Modelo:</b> | 8FGU20 | <b>Serie:</b> | 17649 | <b>Ubicación:</b> | PARAÍSO | <b>Horómetro:</b> | 24,687 HRS |

## FALLA REPORTADA: "NO ARRANCA"

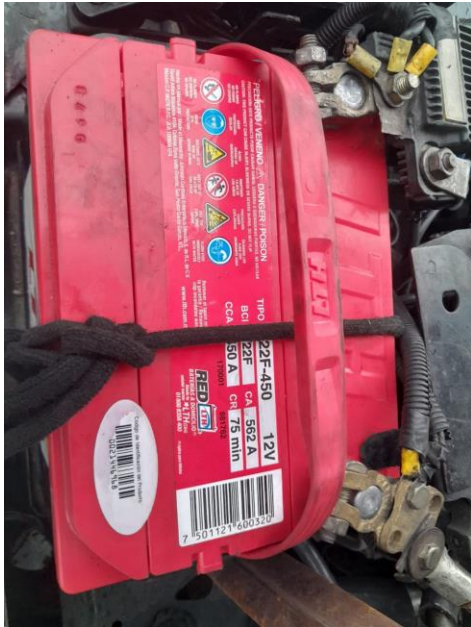
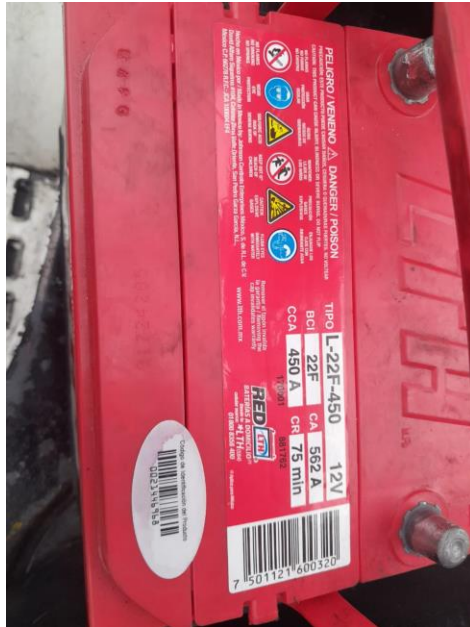
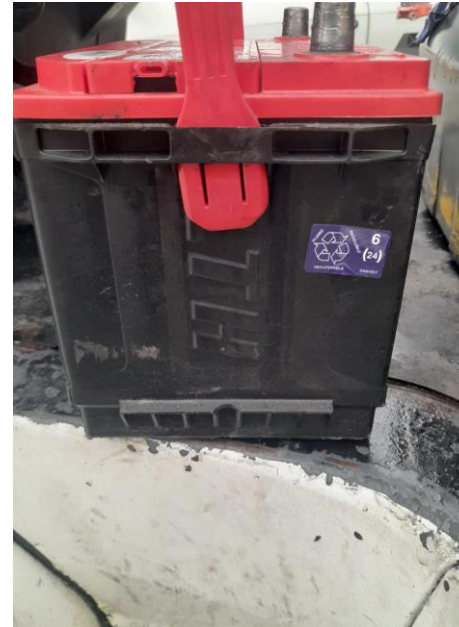
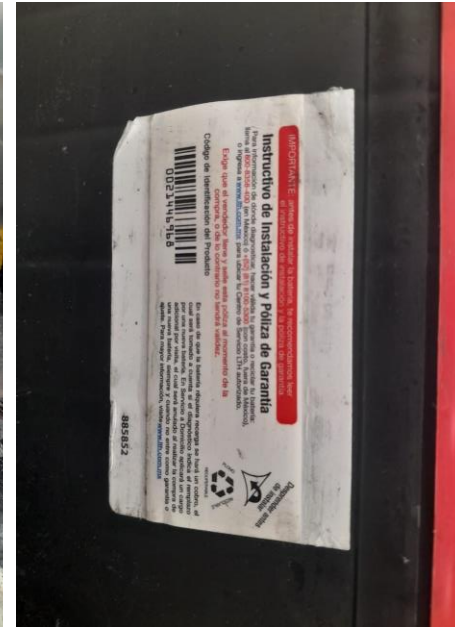
\*REEMPLAZO DE BATERÍA, DEBIDO A QUE NO RETIENE CARGA

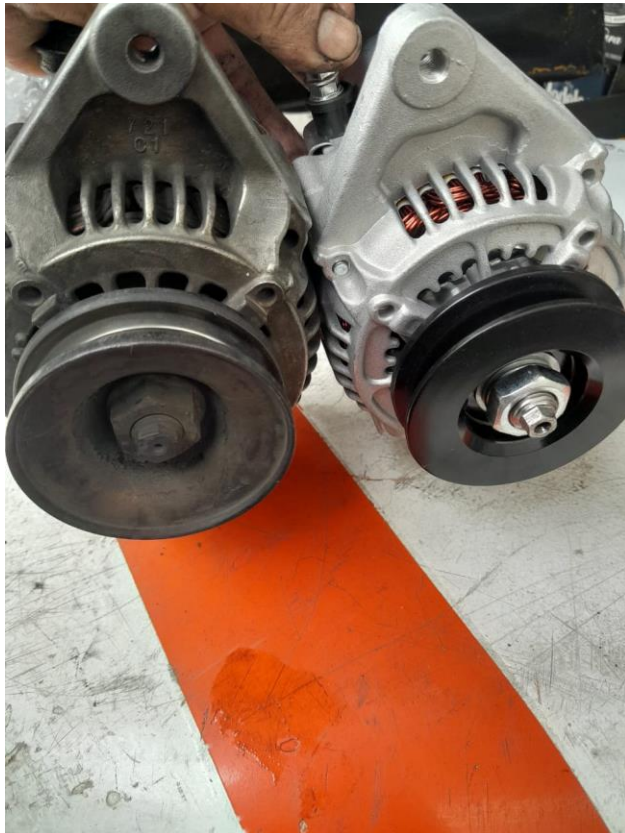
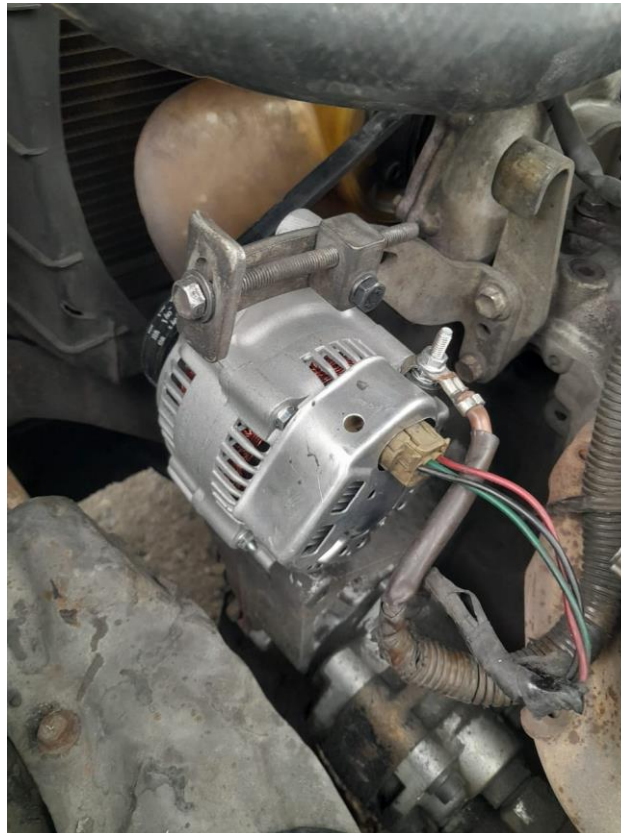
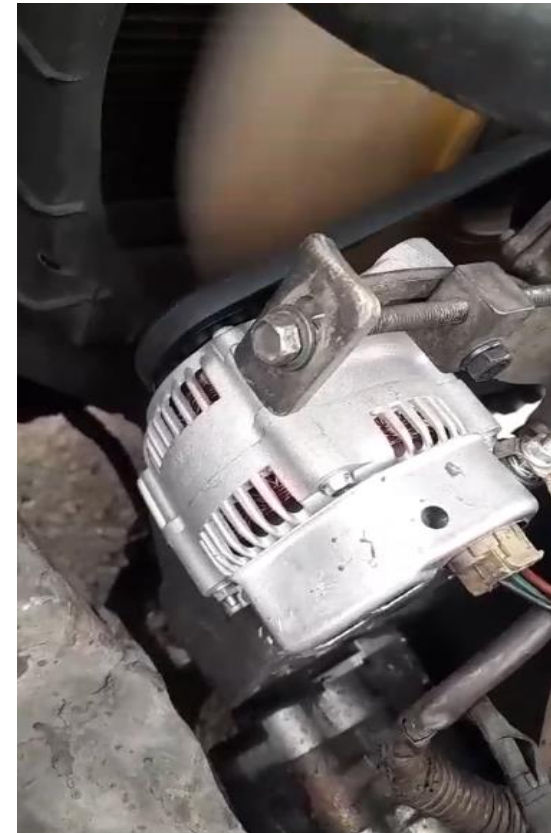
**\*SUMINISTRO E INSTALACIÓN DE ALTERNADOR, DEBIDO A QUE SE AMARRO BALERO CENTRAL**

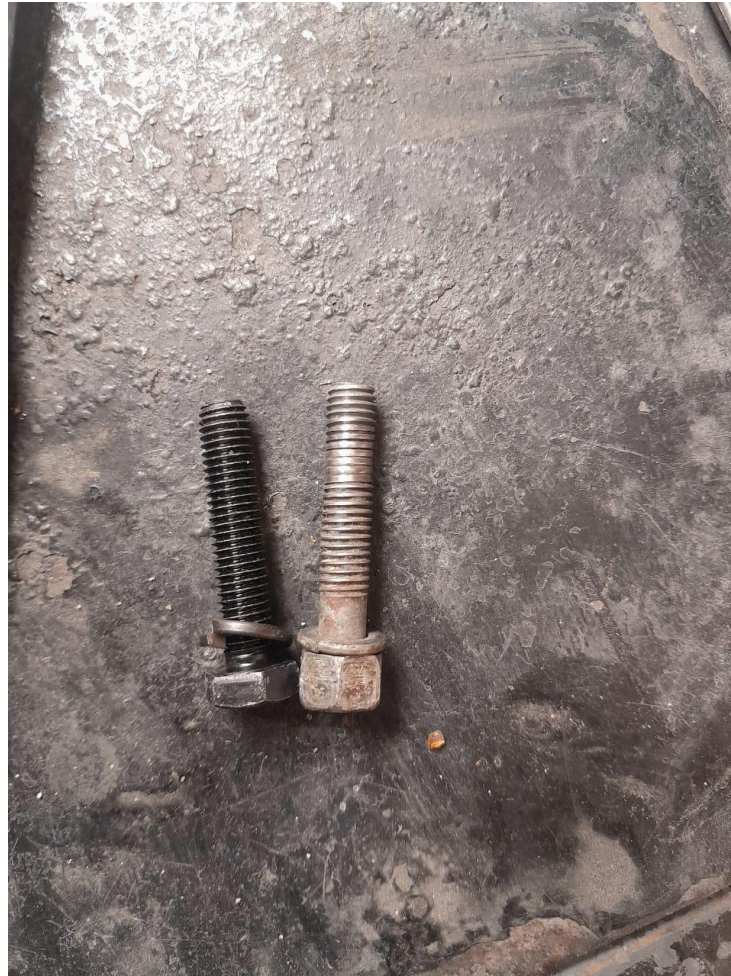
**\*REEMPLAZO DE TORNILLO DE BASE DE ALTERNADOR, PORQUE SE ENCONTRO DAÑADO EN LAS CUERDAS**

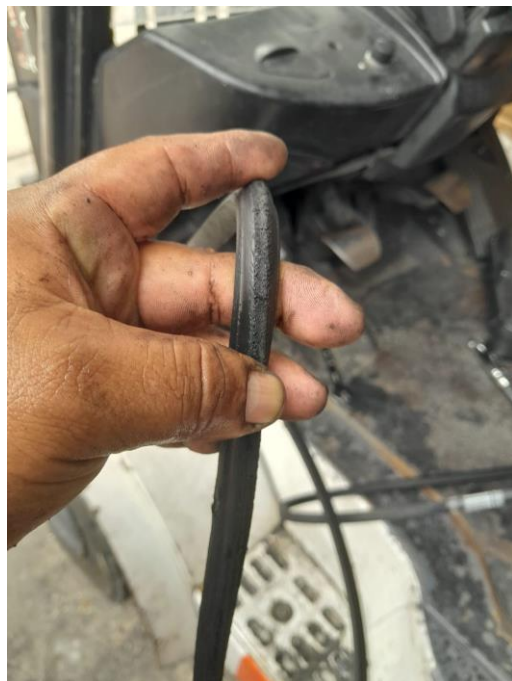
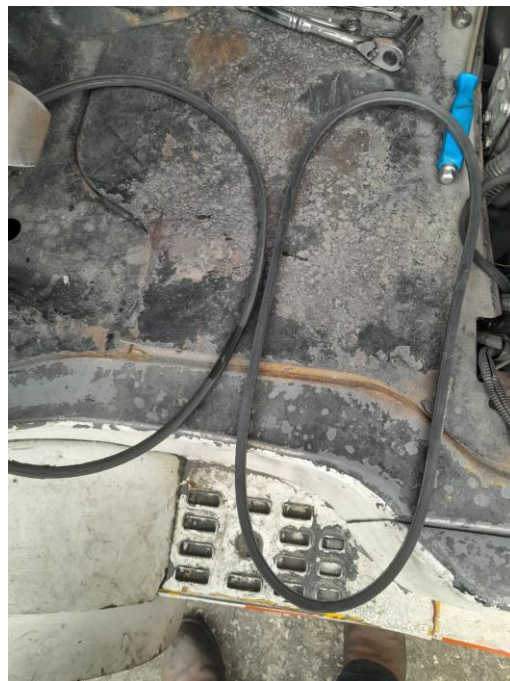
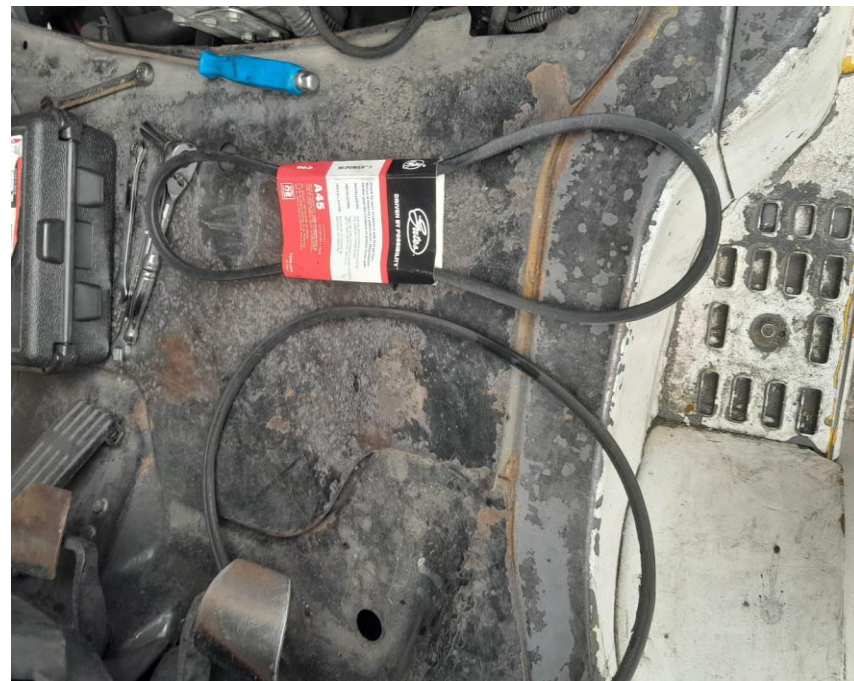
**\*REEMPLAZO DE BANDA DE ALTERNADOR, ESTABA DAÑADA**
