| <b>Empresa:</b> | MAQSOL | <b>Solicitante:</b> | | <b>Código QR:</b> | VHSA-0305 | <b>N. Orden:</b> | KAUFSN | <b>Fecha:</b> | 19/06/2024 |
| <b>Equipo:</b> | HAULOTTE | <b>Modelo:</b> | HTL 4017 | <b>Serie:</b> | CT100270 | <b>Ubicación:</b> | CANCÚN, QROO. | <b>Horómetro:</b> | HRS |

**FALLA REPORTADA: “NO HAY FUNCIONES HIDRÁULICAS”**

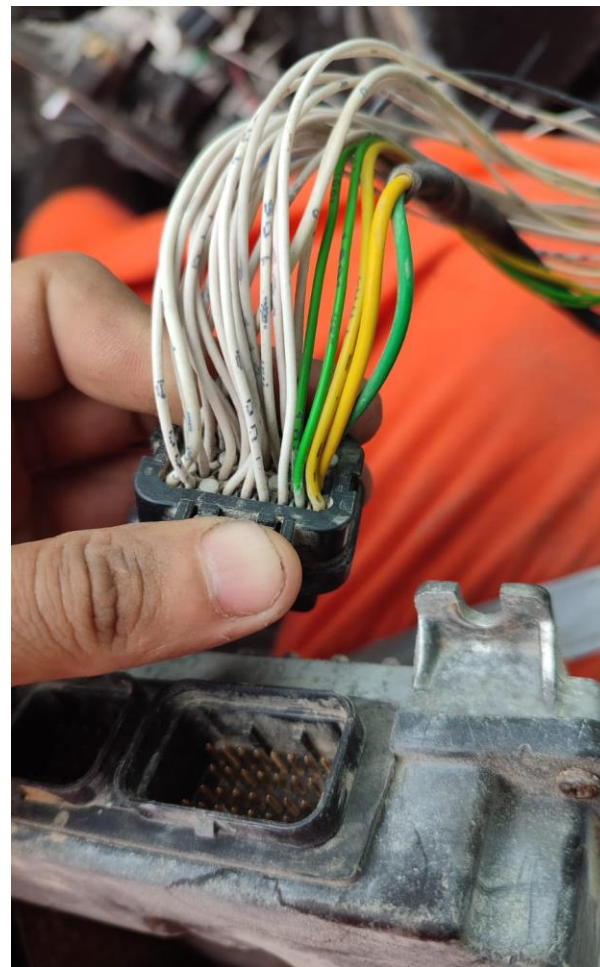
**\*REVISIÓN DE CABLEADO ELÉCTRICO TOMANDO REFERENCIA  
DEL MANUAL ORIGINAL DEL EQUIPO PUESTO QUE SE  
ENCONTRARON INTERVENCIONES ANTERIORES**

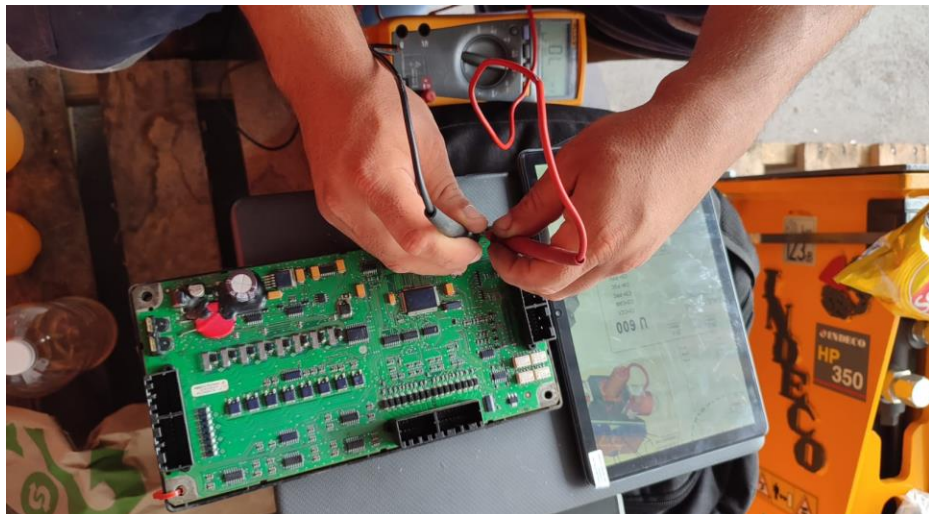
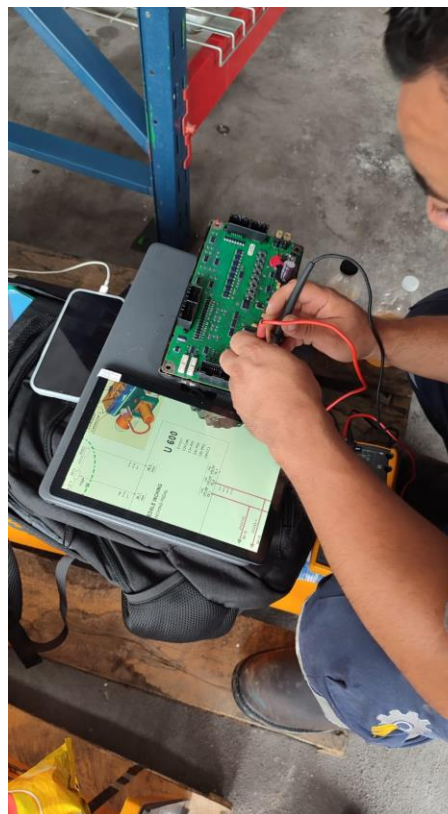
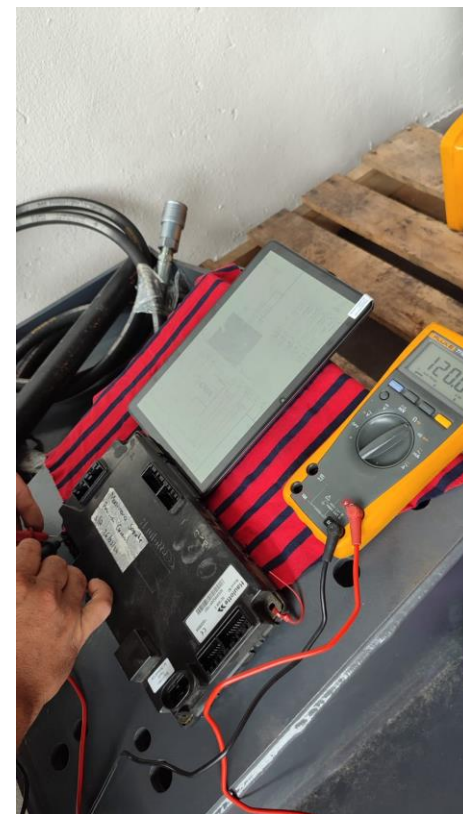
**\*SE ENCONTRARON CABLES MAL POSICIONADOS, CAUSANDO EL BLOQUEO DE FUNCIONES**

**\*SE CORRIGIÓ FUGA DE HIDRÁULICO, HACIENDO JUNTA DE TAPA**

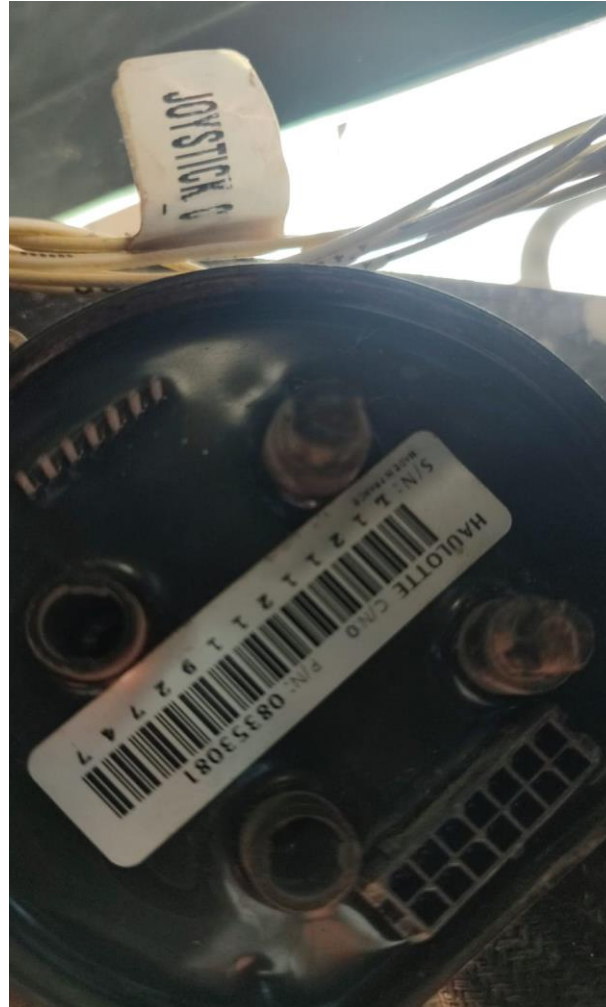
**\*REVISIÓN DE CABLEADO ELÉCTRICO**

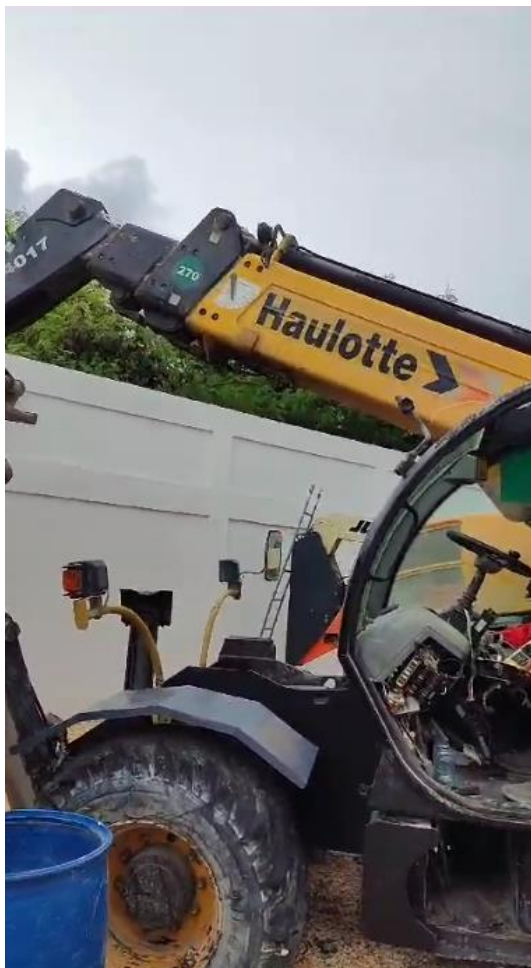
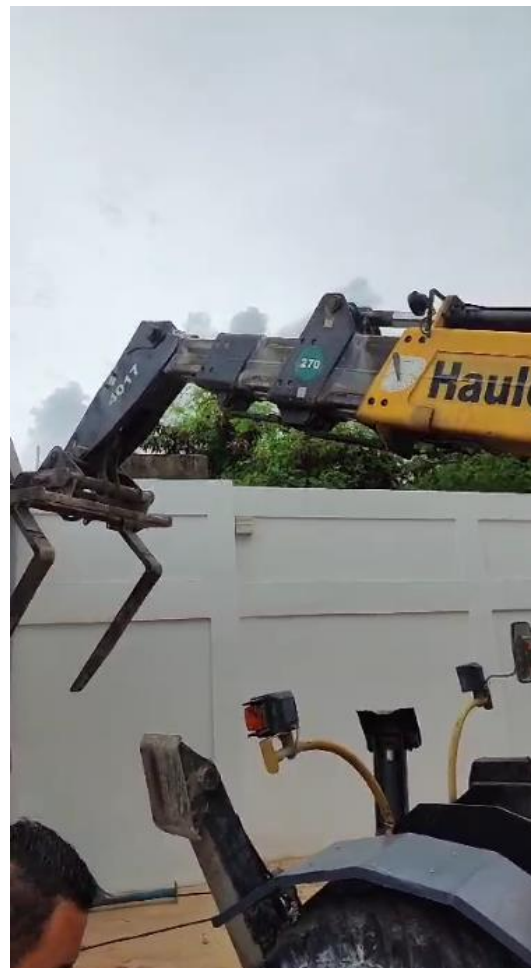
✓ SE REALIZAN PRUEBAS AL EQUIPO
