| Empresa: | EXPRO | Solicitante: | | Código QR: | MONT-05 | N. Orden: | INTSN | Fecha: | 01/07/2024 |
| Equipo: | LINDE | Modelo: | H40D-02 | Serie: | H2X394F02029 | Ubicación: | | Horómetro: | 13,535.4 H |

## FALLA REPORTADA: "FUGA DE ANTICONGELANTE"

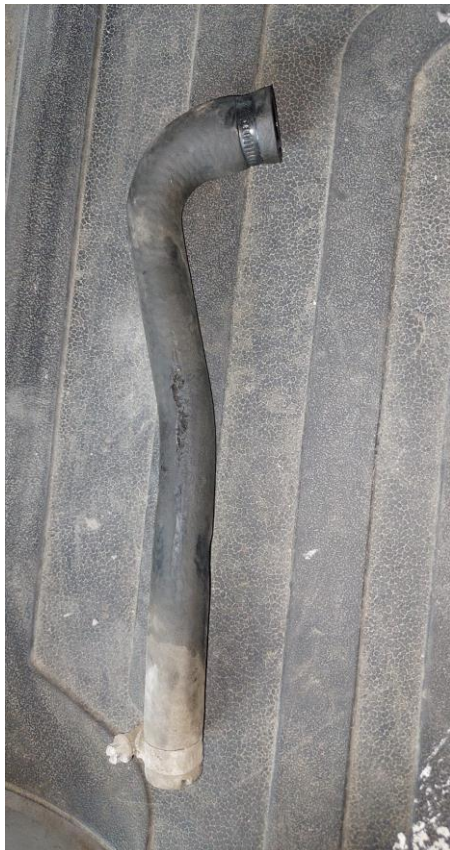
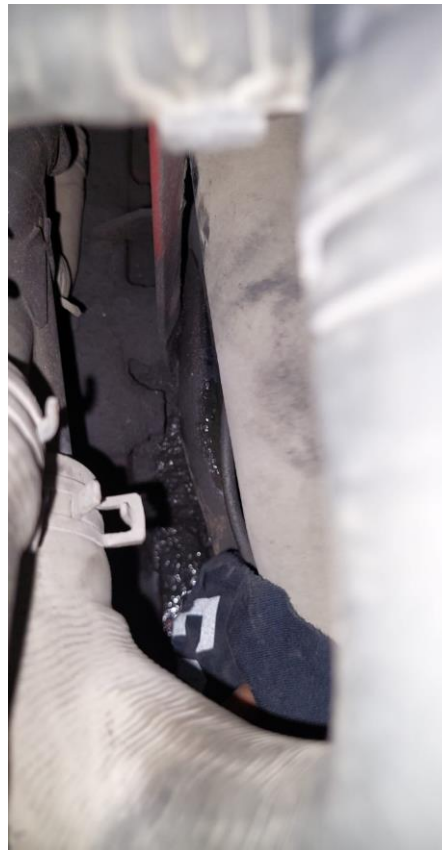
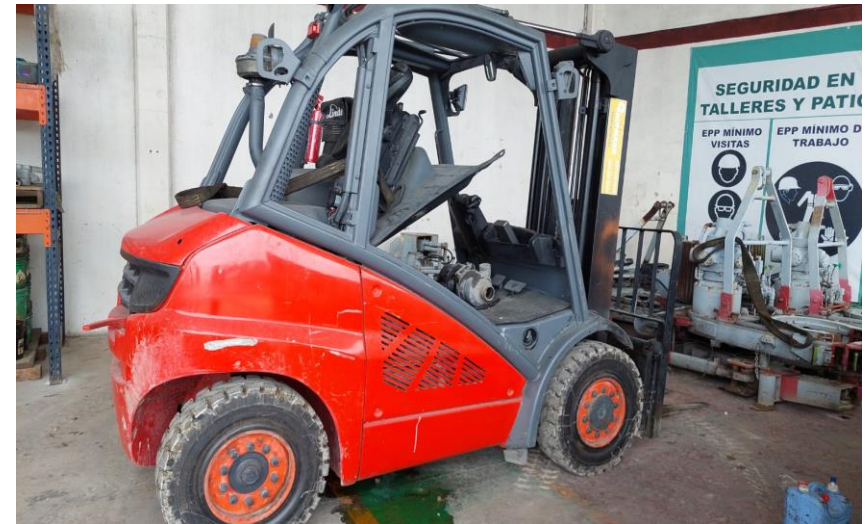
\*REVISIÓN MANUAL Y VISUAL DE ÁREA, SE ENCUENTRA FUGA EN LA MANGUERA INFERIOR
