| Empresa: | QUIMICA CARIBE | Solicitante: | | Código QR: | VHSA-0034 | N. Orden: | KAUF3732 | Fecha: | 16/07/2024 |
| Equipo: | LINDE | Modelo: | H30D-01 | Serie: | H2X393F05633 | Ubicación: | CÁRDENAS/VHSA | Horómetro: | 4,373.7 HRS |

## \*DESMONTAJE DE CILINDRO DE LEVANTE CENTRAL PARA REEMPLAZO DE KIT DE SELLOS

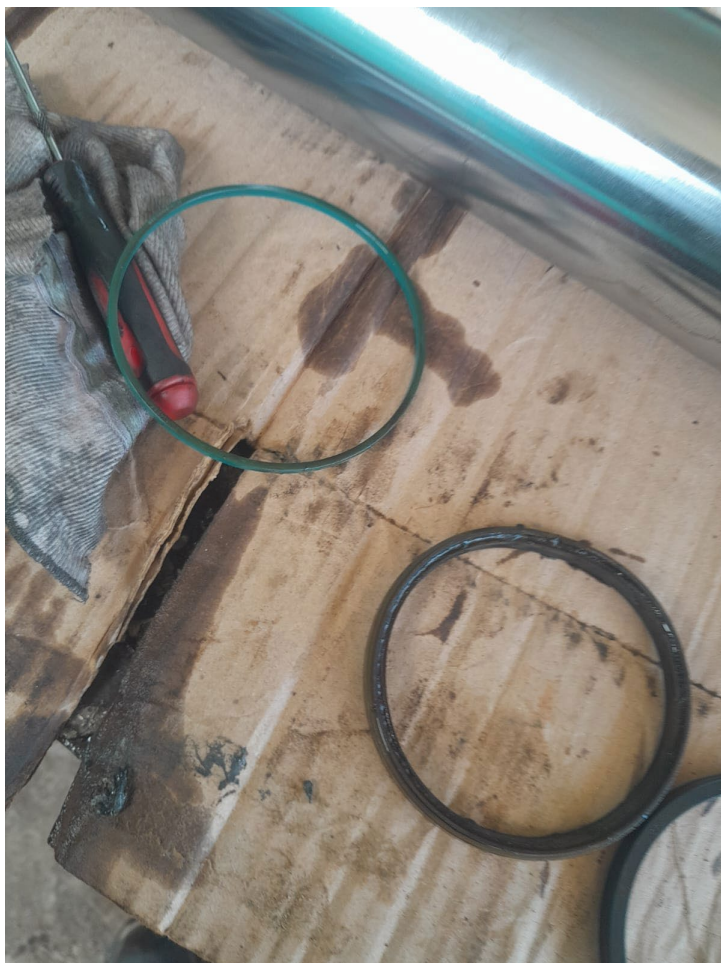
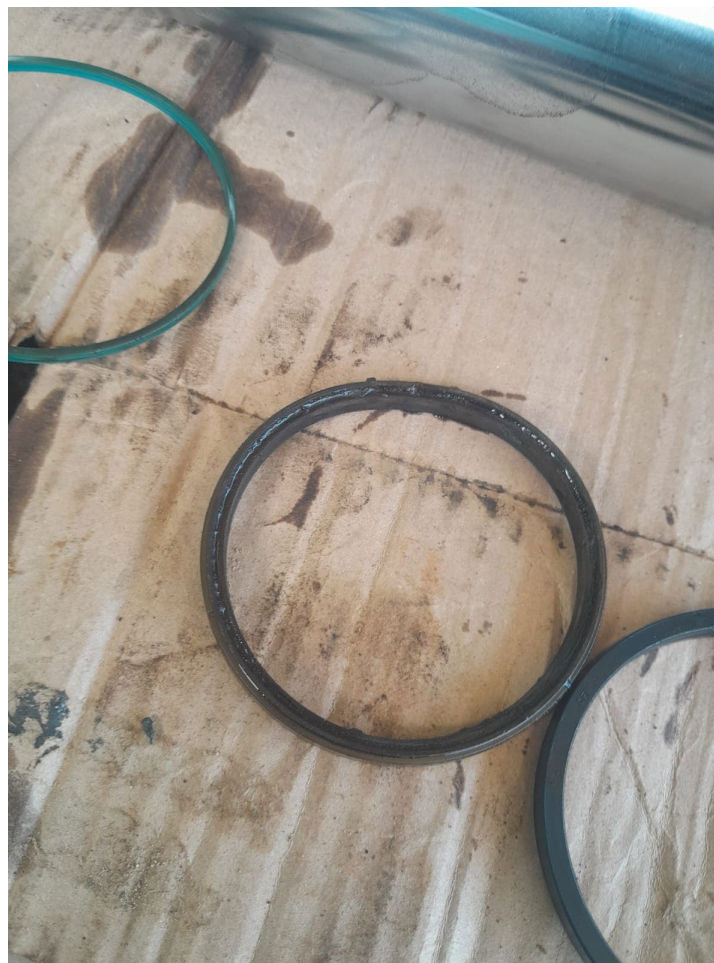
**\*SE RETIRAN LOS SELLOS DAÑADOS PARA SU REEMPLAZO**

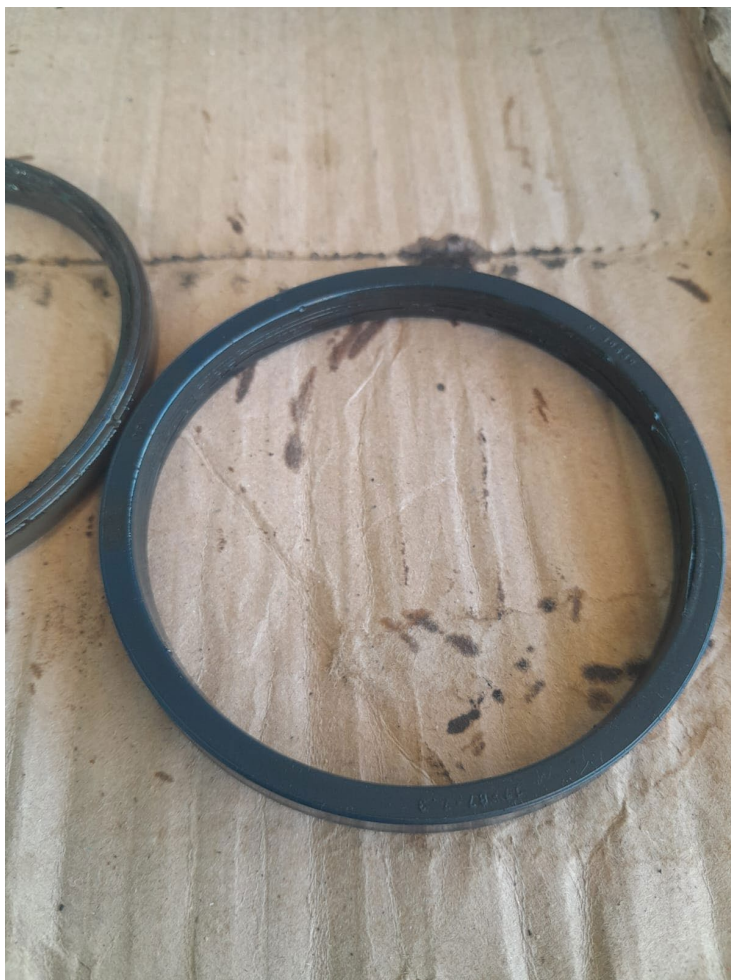
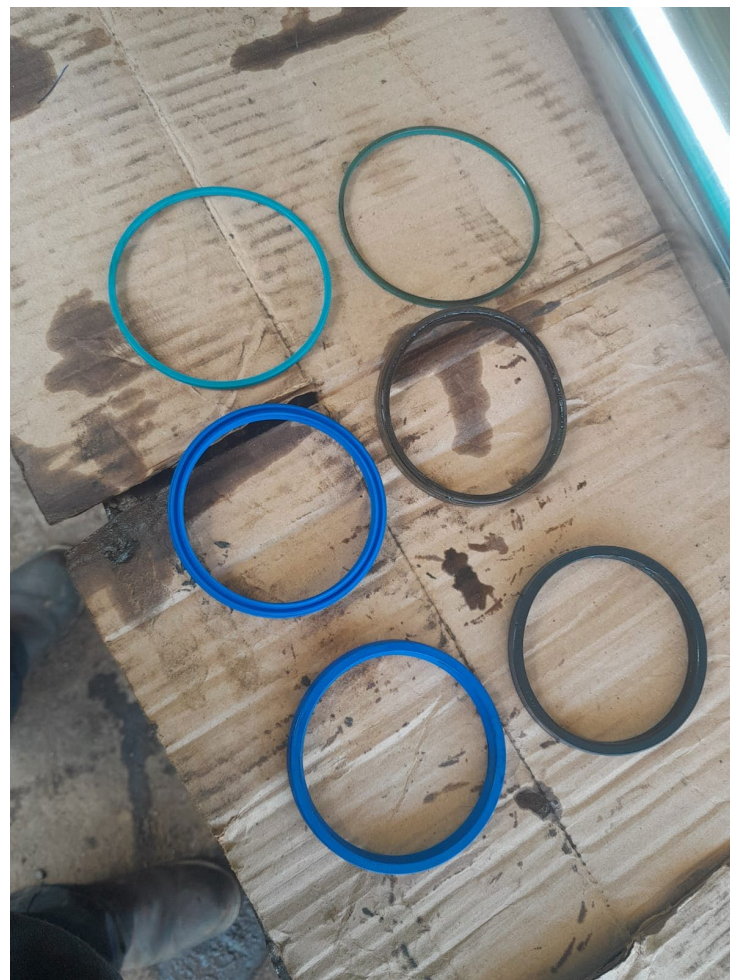
## \*REEMPLAZO DE KIT DE SELLOS DE CILINDRO DE LEVANTE CENTRAL

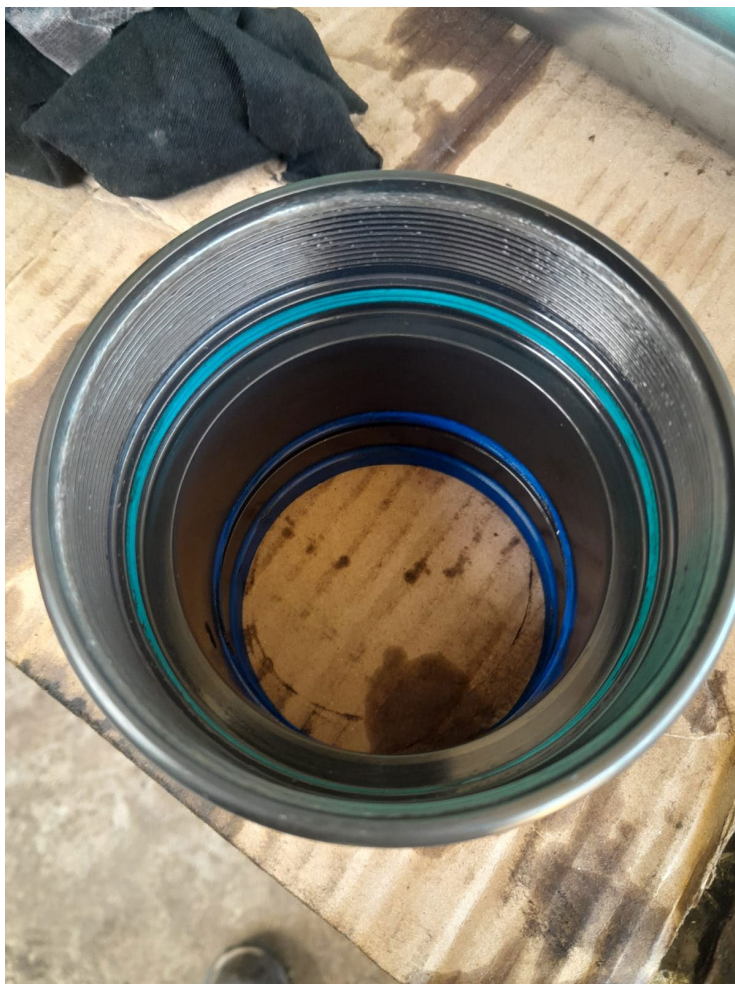
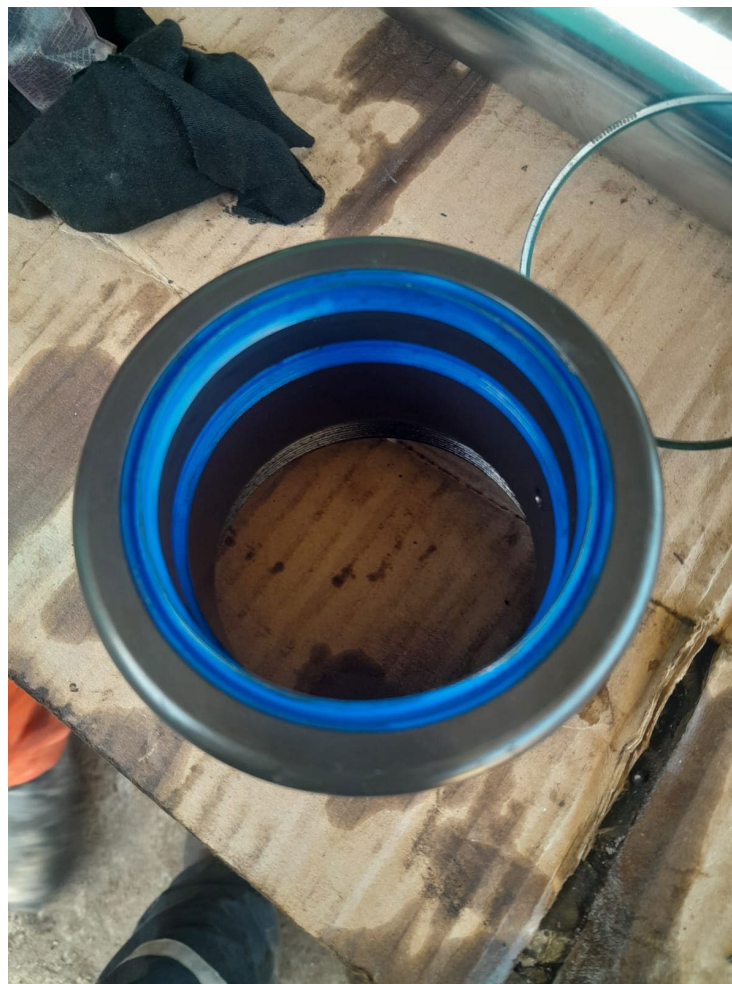
**\*REEMPLAZO DE KIT SELLOS DE CILINDRO DE LEVANTE CENTRAL**

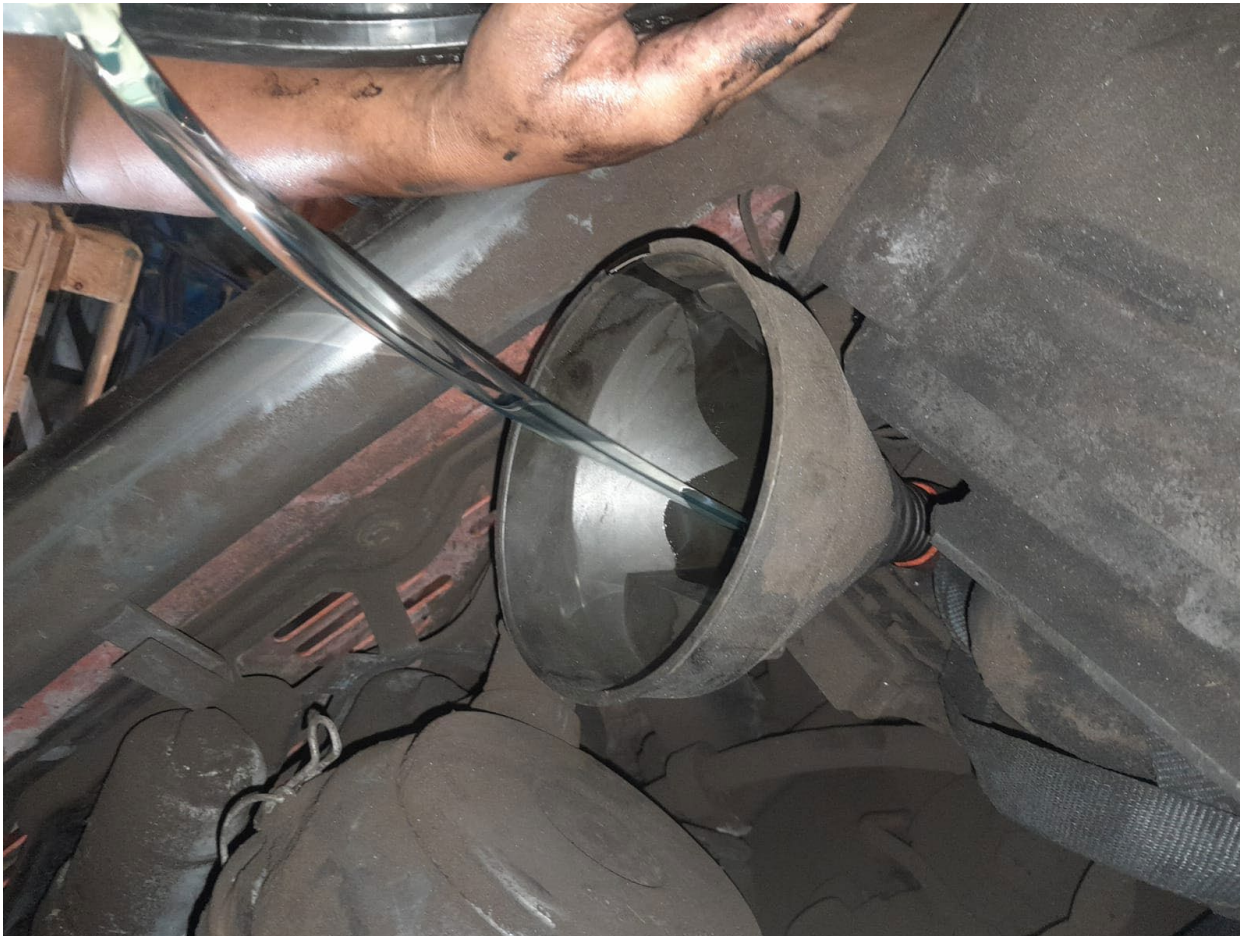
**\*SUMISTRO DE ACEITE HIDRÁULICO (10 LTS), PERO FALTA MÁS ACEITE PARA RELLENAR**

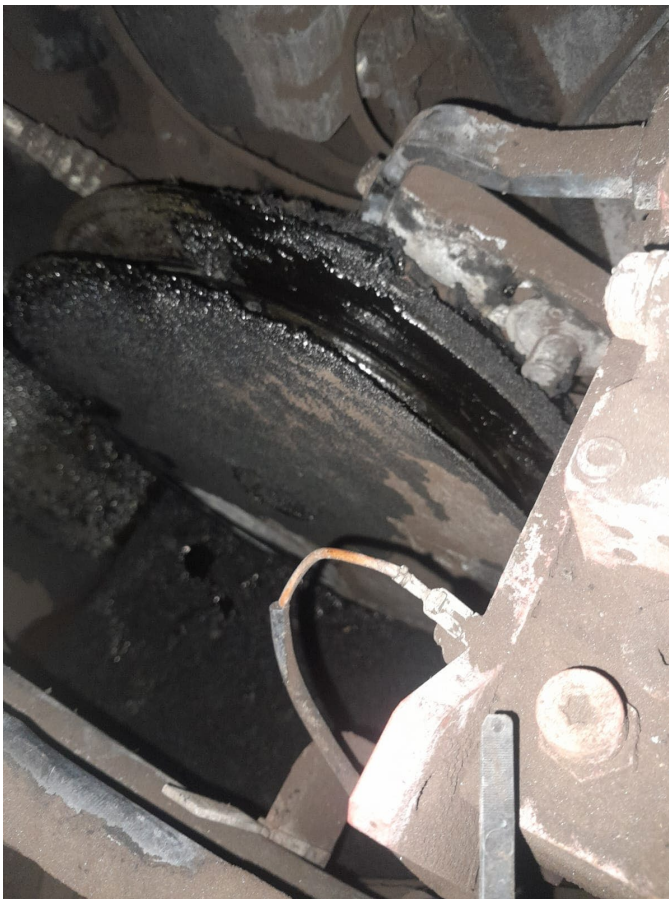
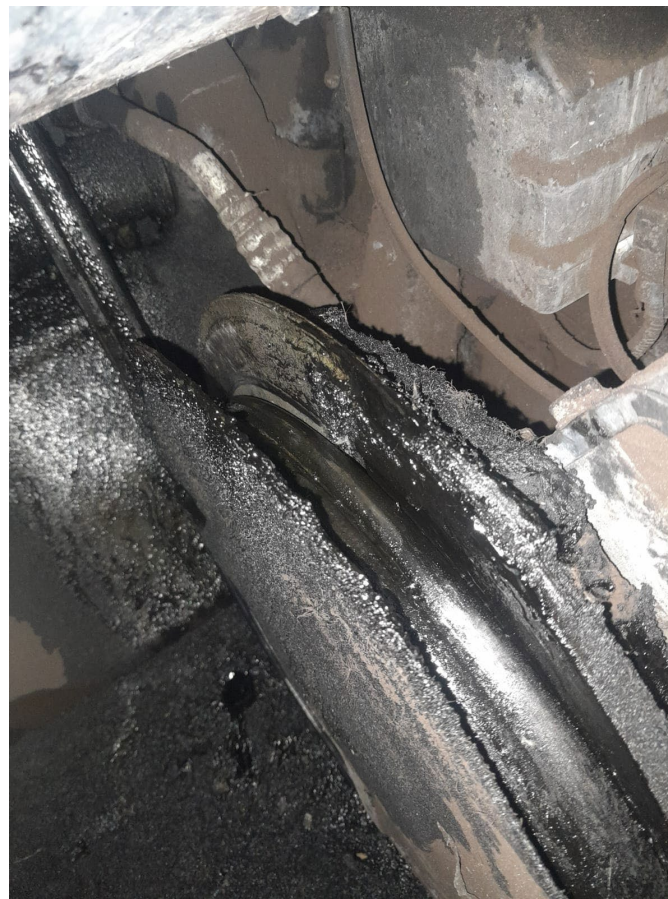
- REVISIÓN DE MANGUERAS GEMELAS, SE ENCONTRO FUGA DE ACEITE HIDRÁULICO EN CARRETE.
