| Empresa: | FRONTIER | Solicitante: | | Código QR: | MONT-20 | N. Orden: | INT450 | Fecha: | 24/07/2024 |
| Equipo: | HYSTER | Modelo: | H60FT | Serie: | N177V03681M | Ubicación: | PARQUE EDMAGRA | Horómetro: | HRS |

**FALLA REPORTADA: “FUGA DE ACEITE DE TRANSMISIÓN”****\*SE ENCUENTRA FUGA DE ACEITE DE TRANSMISIÓN EN BULBO**

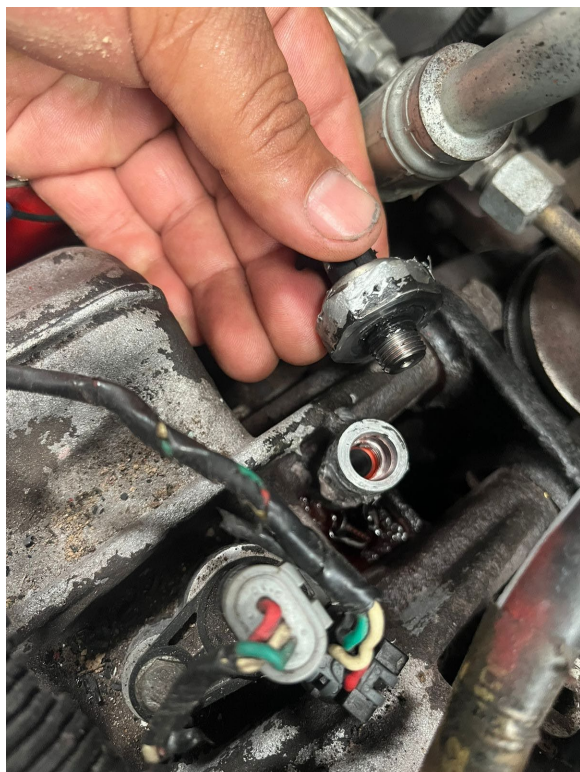
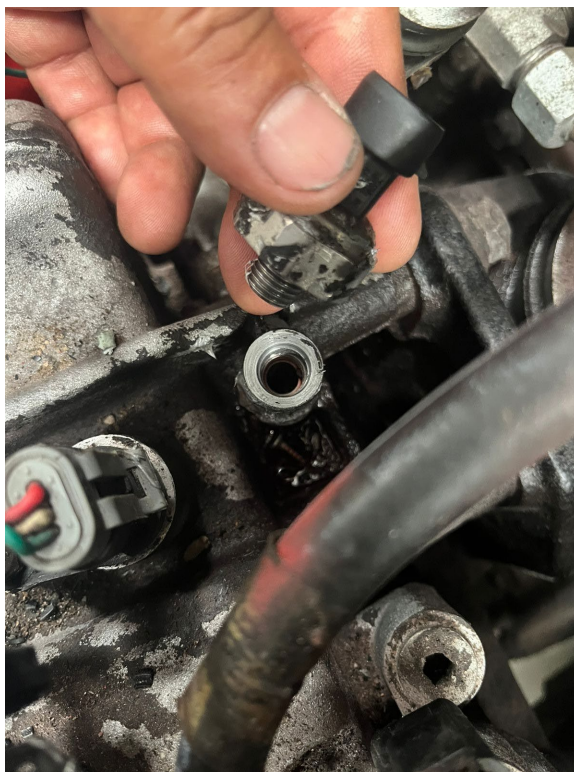
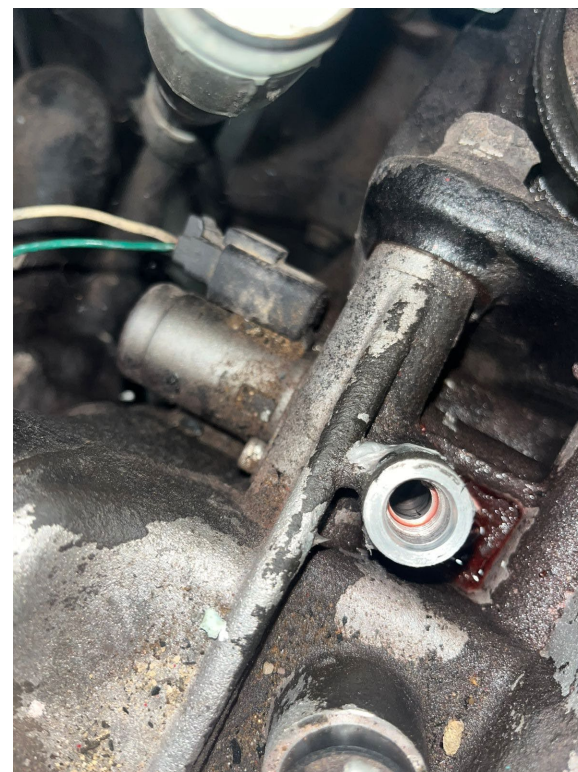
**\*SE CORRIÓ FUGA DE ACEITE DE TRANSMISIÓN EN BULBO**

**\*SE RETIRA BULBO PARA CAMBIAR SELLOS Y SE HACE LIMPIEZA DE ROSCA INTERIOR Y EXTERIOR**

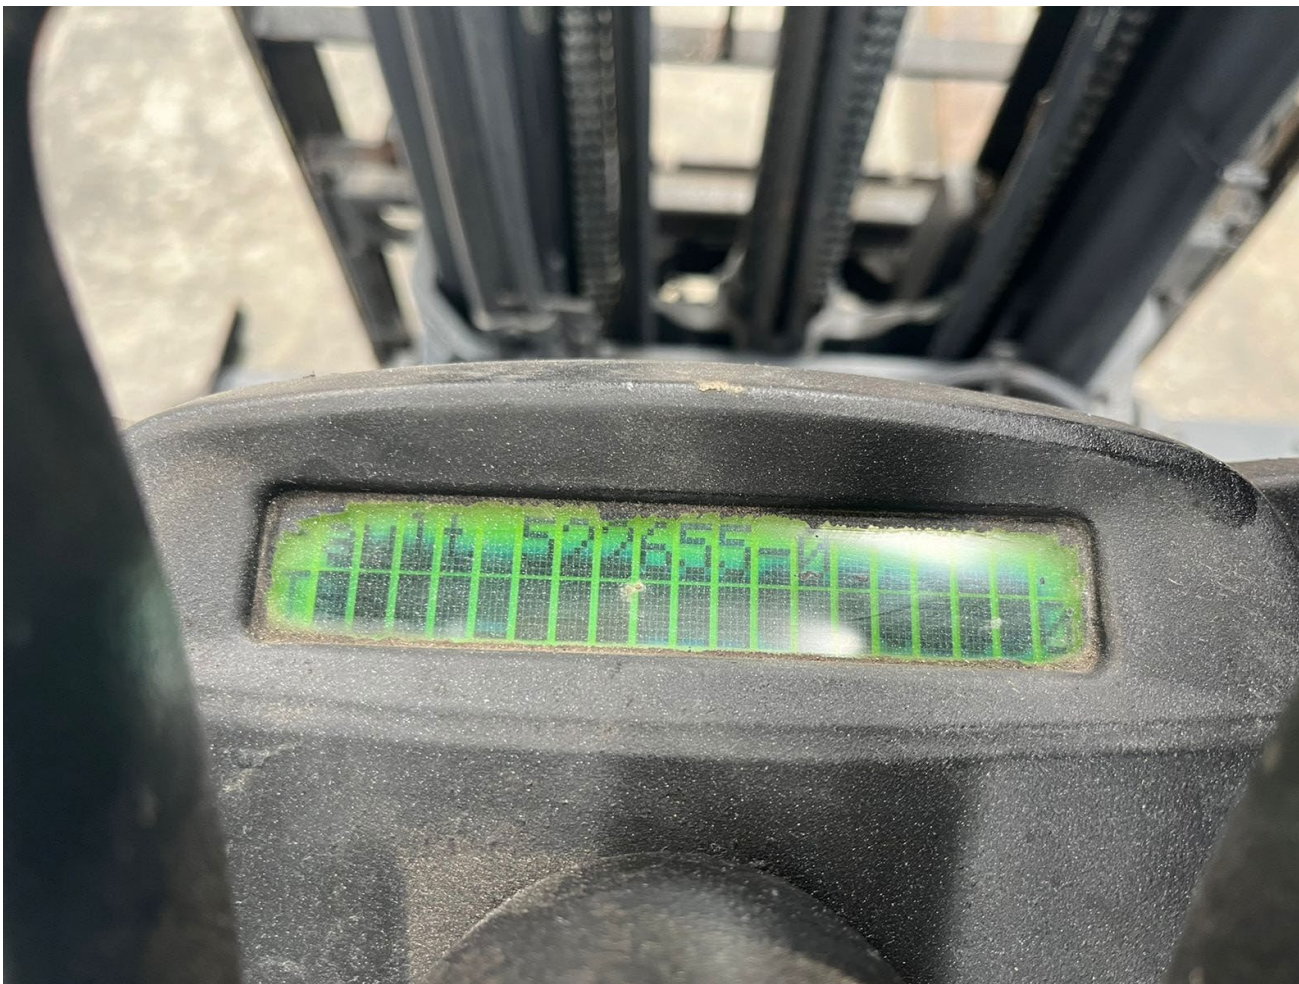
**\*NO SE VISUALIZA EL HORÓMETRO**

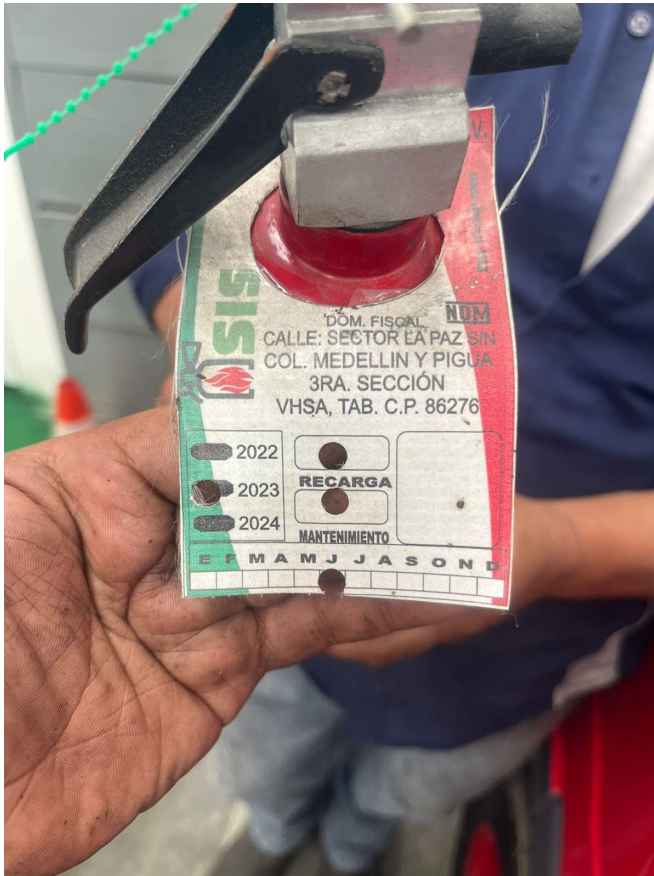
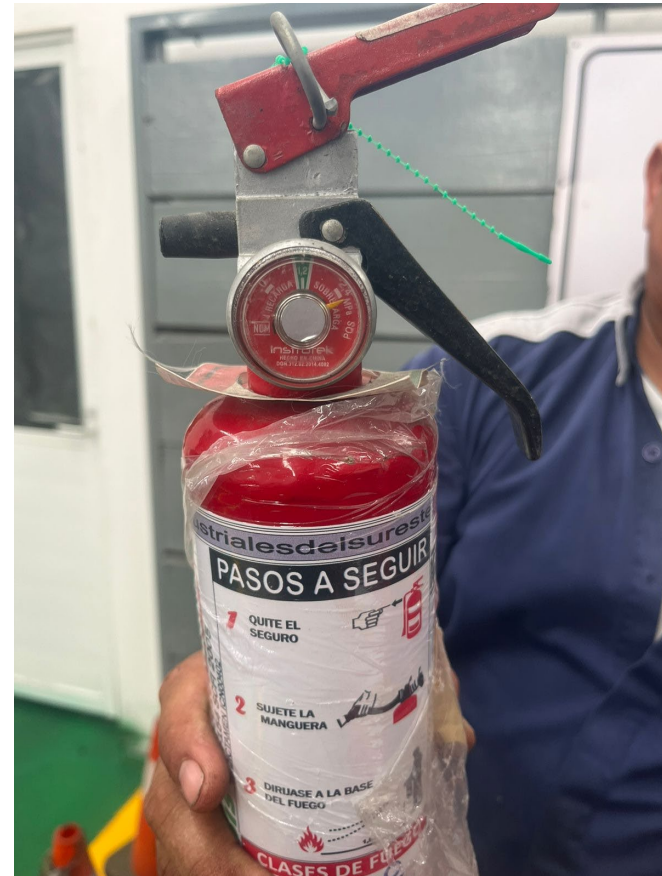
- REQUIERE EXTINTOR NUEVO, EL QUE TIENE ESTÁ VENCIDO.
