| <b>Empresa:</b> | WALDO CARRASCO | <b>Solicitante:</b> | | <b>Código QR:</b> | MONT-36 | <b>N. Orden:</b> | INTSN | <b>Fecha:</b> | 07/09/2024 |
| <b>Equipo:</b> | TOYOTA | <b>Modelo:</b> | MAP1F2A25LV | <b>Serie:</b> | AP1F2-9U22255 | <b>Ubicación:</b> | | <b>Horómetro:</b> | 16,297 HRS |

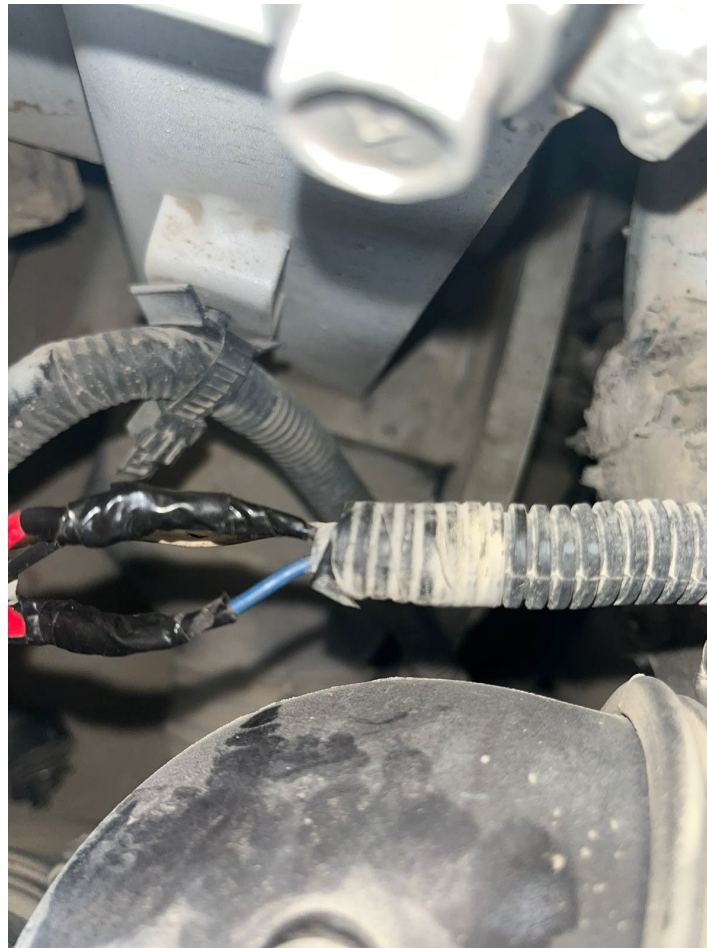
**\*SE CORRIGE LINEA QUE ESTABA SULFATADA DEL SENSOR DE ASIENTO**

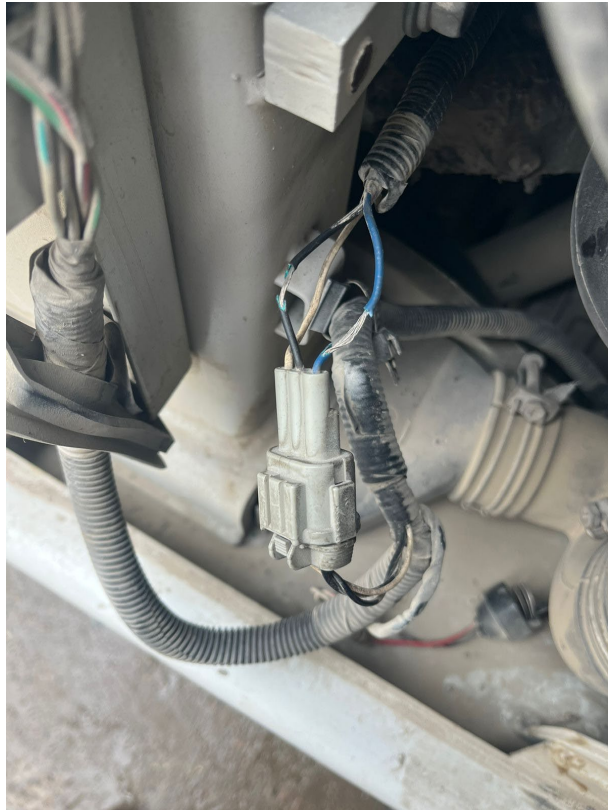
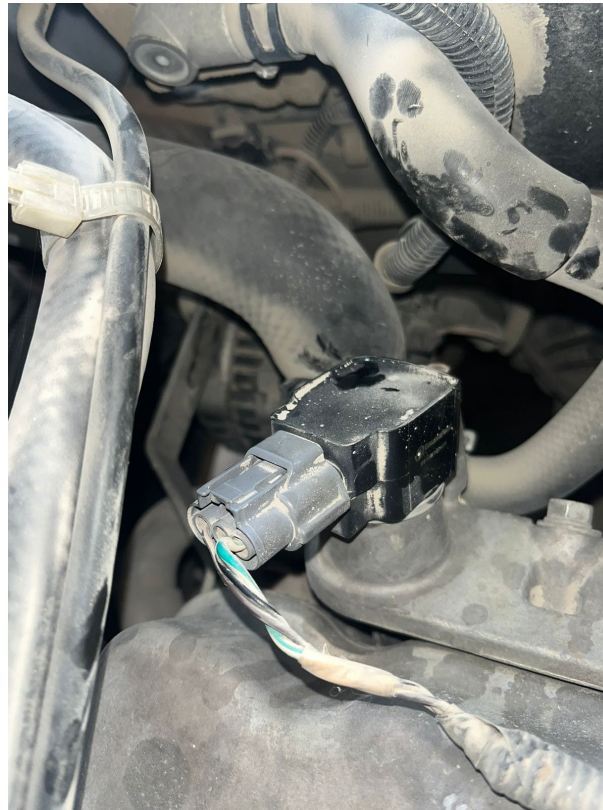
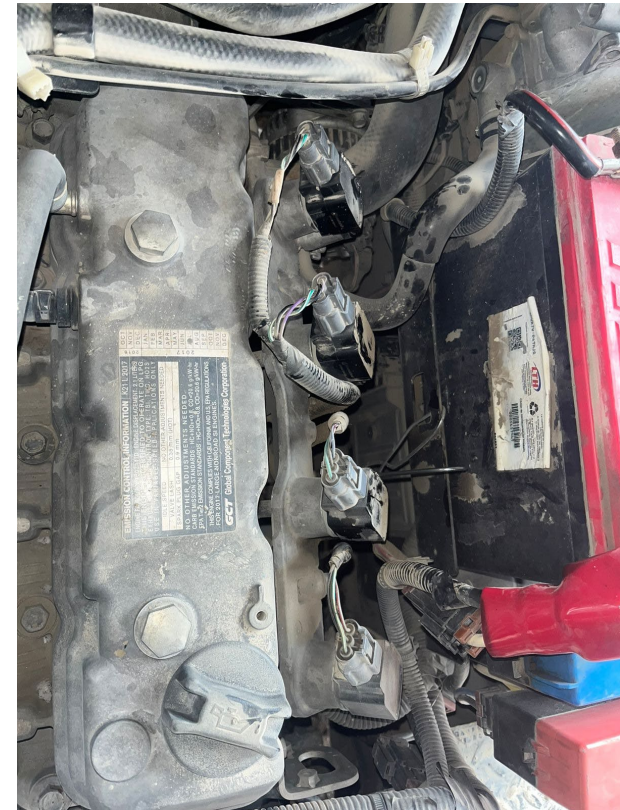
**\*SE AJUSTAN LAS 4 BUJIAS POR RUIDO EXTRAÑO EN EL MOTOR, SE ESCAPABA LA COMPRESIÓN POR BUJIAS SUELTAS**

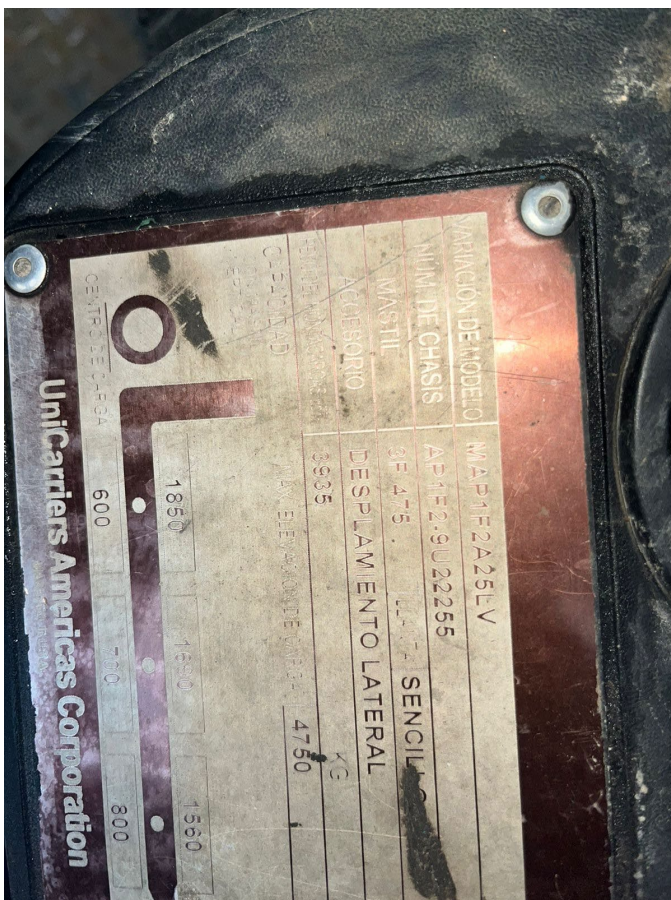
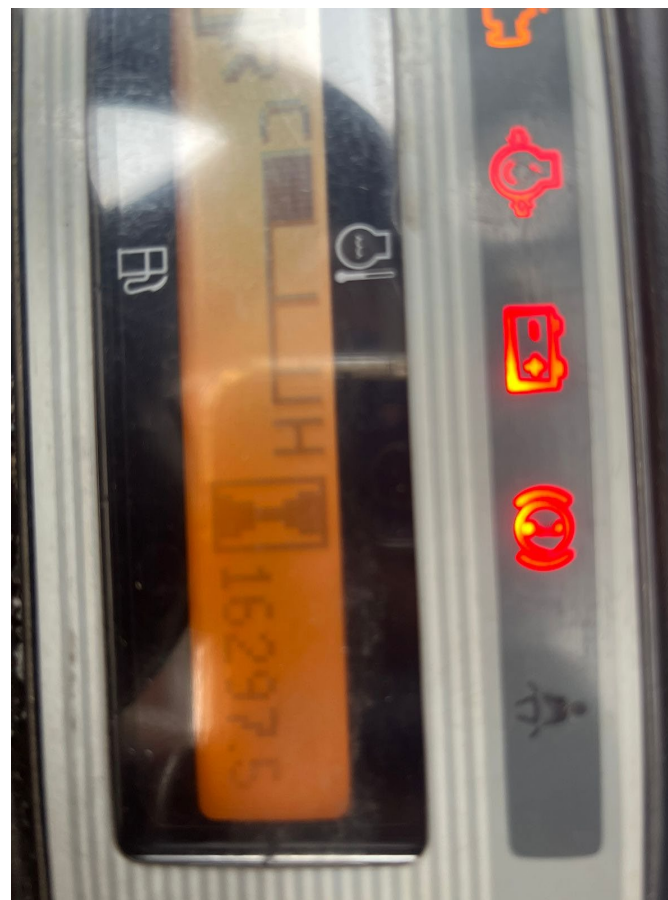
## \*PLACA DE DATOS Y HORÓMETRO
