| Empresa: | LOGIS EXPRESS | Solicitante: | VICTOR BASURTO | Código QR: | VHSA-0313 | N. Orden: | KAUF113 | Fecha: | 10/10/2024 |
| Equipo: | TOYOTA | Modelo: | | Serie: | 61904 | Ubicación: | PARQUE LAS NUBES | Horómetro: | 11,357.4 H |

***“EL EQUIPO SE APAGA CUANDO SE ESTÁ UTILIZANDO, FUGA DE GAS Y FUGA DE ACEITE”***

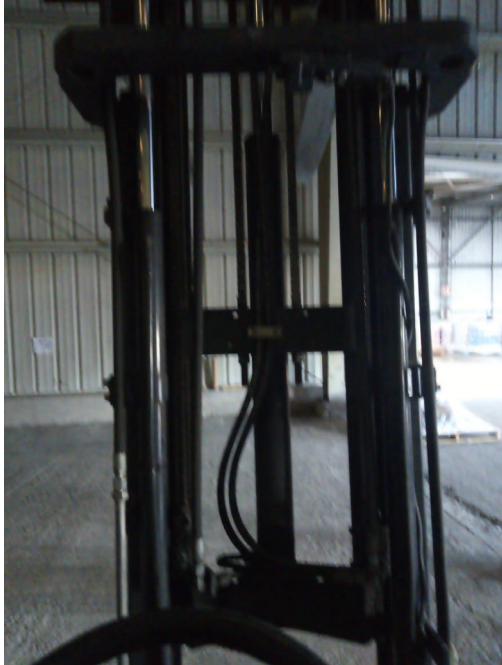
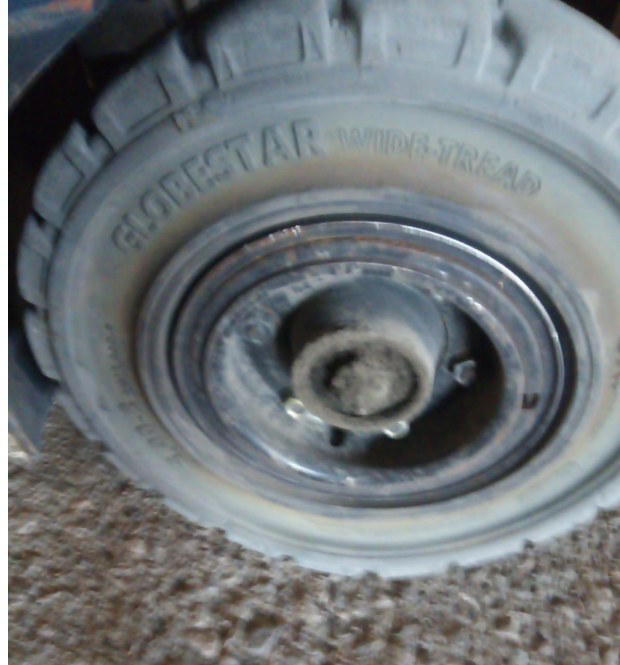
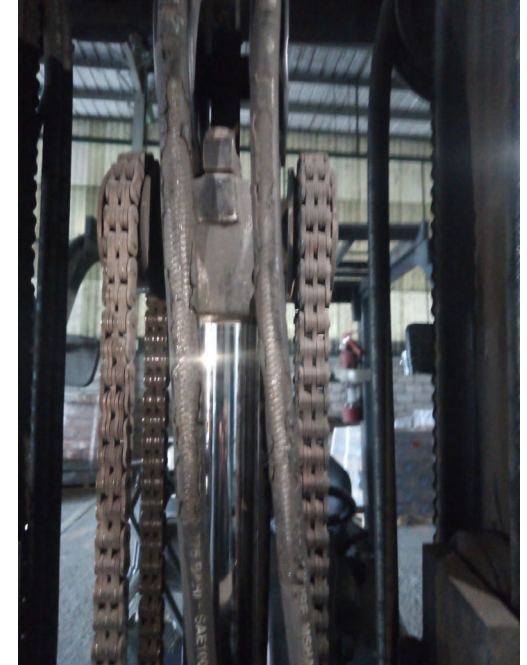
- REQUIERE CAMBIO DE DOS MANGUERAS DE CILINDRO DE DESLIZAMIENTO
- REQUIERE CAMBIO DE SELLOS DE CILINDRO DE DESLIZAMIENTO
- NO TIENE UN TAPÓN CUBRE GRASA DE LA MASA TRASERA DERECHA

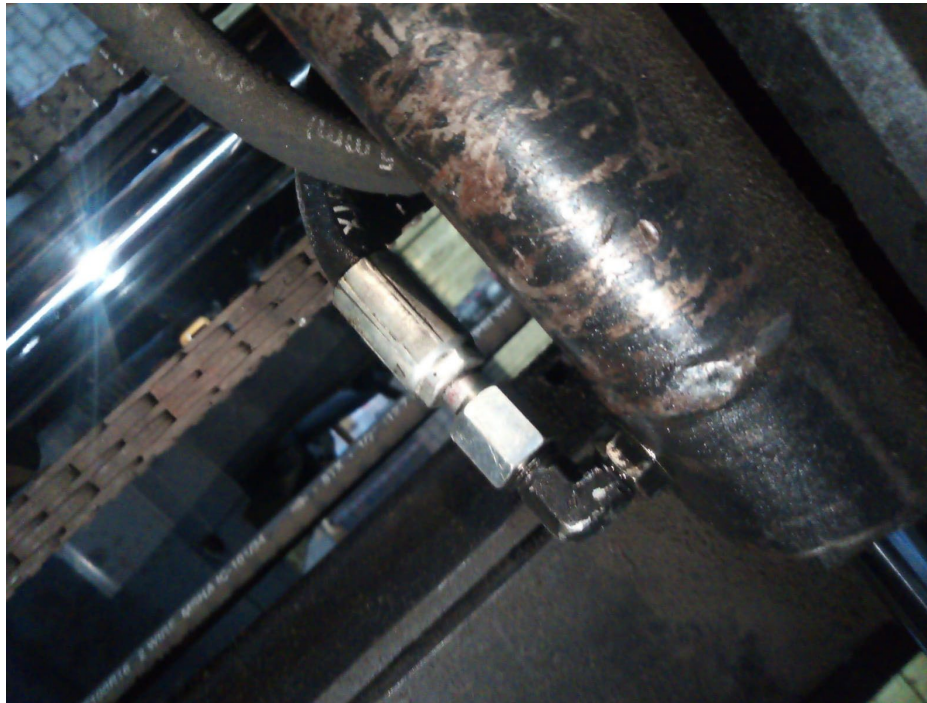
- REQUIERE CAMBIO DE SELLOS DE CONEXIÓN DEL CILINDRO DE DESLIZAMIENTO
- REQUIERE EMPACAR CILINDROS DE INCLINACIÓN YA QUE PIERDEN PRESIÓN (LOS 2)
- REQUIERE CALIBRACIÓN DE FRENO DE MANO
