| Empresa: | CEMEX | Solicitante: | | Código QR: | MONT-10 | N. Orden: | KAUFSN | Fecha: | 11/10/2024 |
| Equipo: | LINDE | Modelo: | H35D-02 | Serie: | H2X393F05628 | Ubicación: | APIZACO | Horómetro: | 14,434.2H |

***“EL EQUIPO NO AVANZABA”***

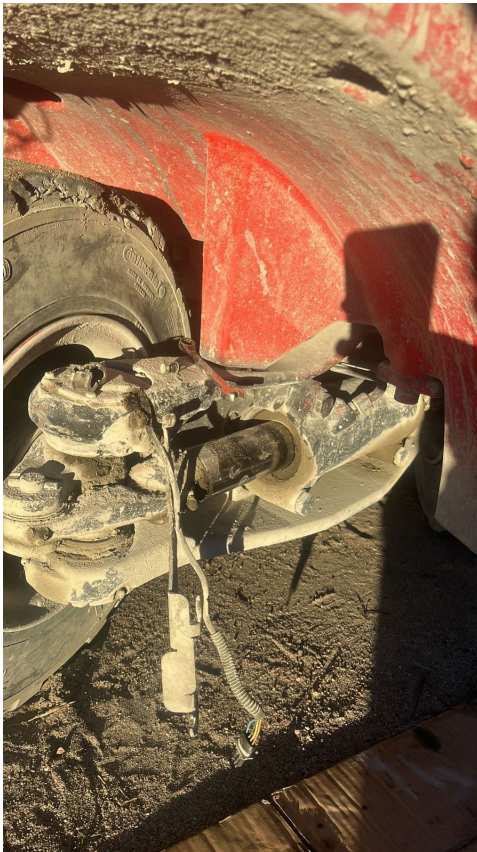
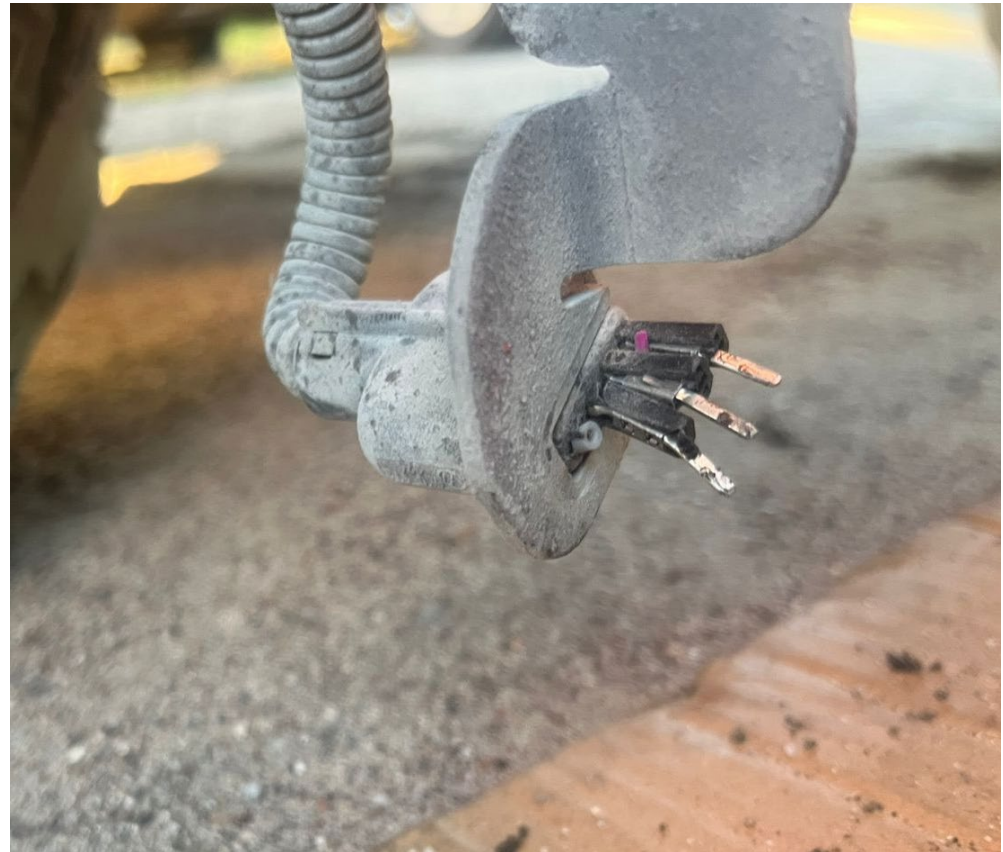
**\*SE ENCUENTRA LINEA REVENTADA DEL ARNÉS DEL SENSOR DE DIRECCIÓN**

**\*SE HACE INSTALACIÓN DE LINEA DE ARNÉS PARA SU CORRECTO FUNCIONAMIENTO**

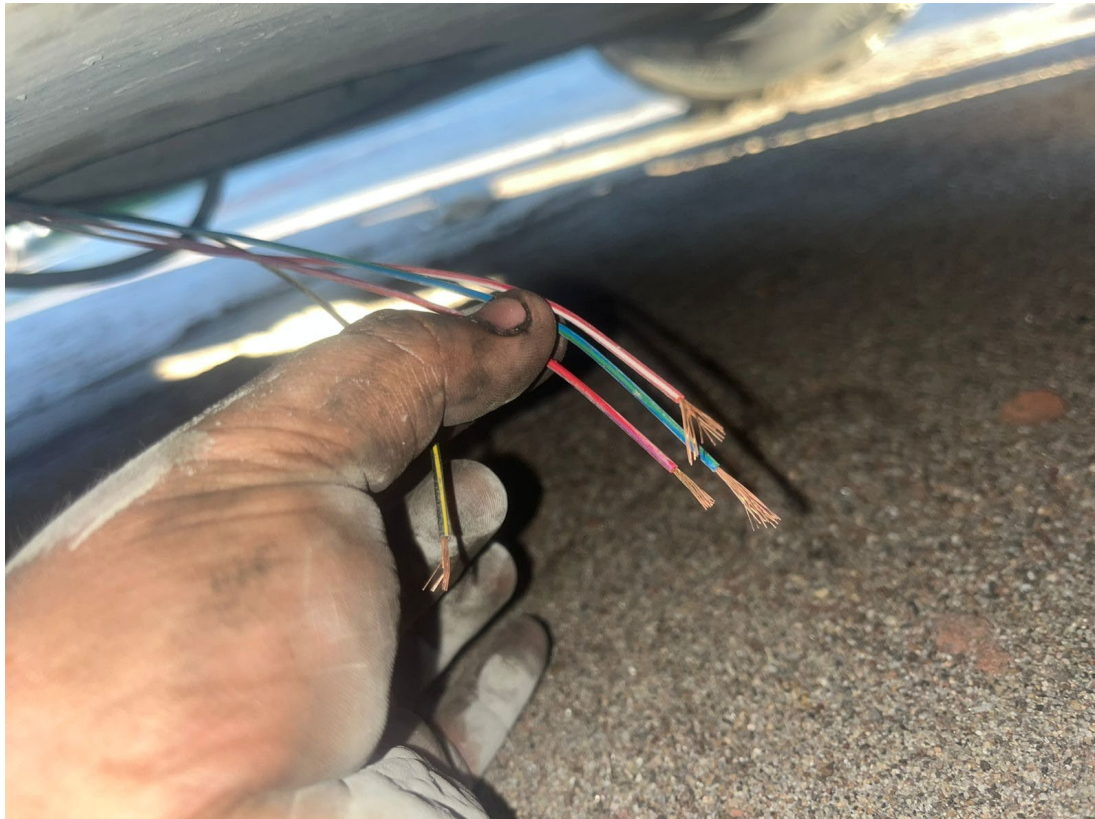
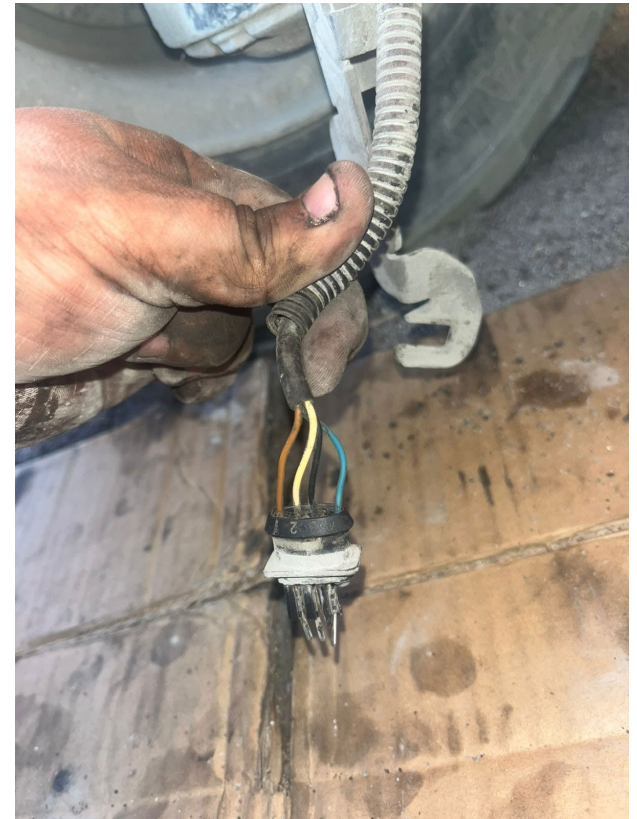
**\*SE ENCUENTRA LINEA REVENTADA DEL ARNÉS DEL SENSOR DE DIRECCIÓN**
