| <b>Empresa:</b> | PLANTA NUEVA ECOLOGIA | <b>Solicitante:</b> | | <b>Código QR:</b> | MONT-14 | <b>N. Orden:</b> | KAUF148 | <b>Fecha:</b> | 17/10/2024 |
| <b>Equipo:</b> | HYSTER | <b>Modelo:</b> | H50FT | <b>Serie:</b> | P177V02709N | <b>Ubicación:</b> | CÁRDENAS | <b>Horómetro:</b> | 10,505 HRS |

***“ARRANCA Y SE APAGA SOLO DESPUÉS DE 4 SEGUNDOS”***

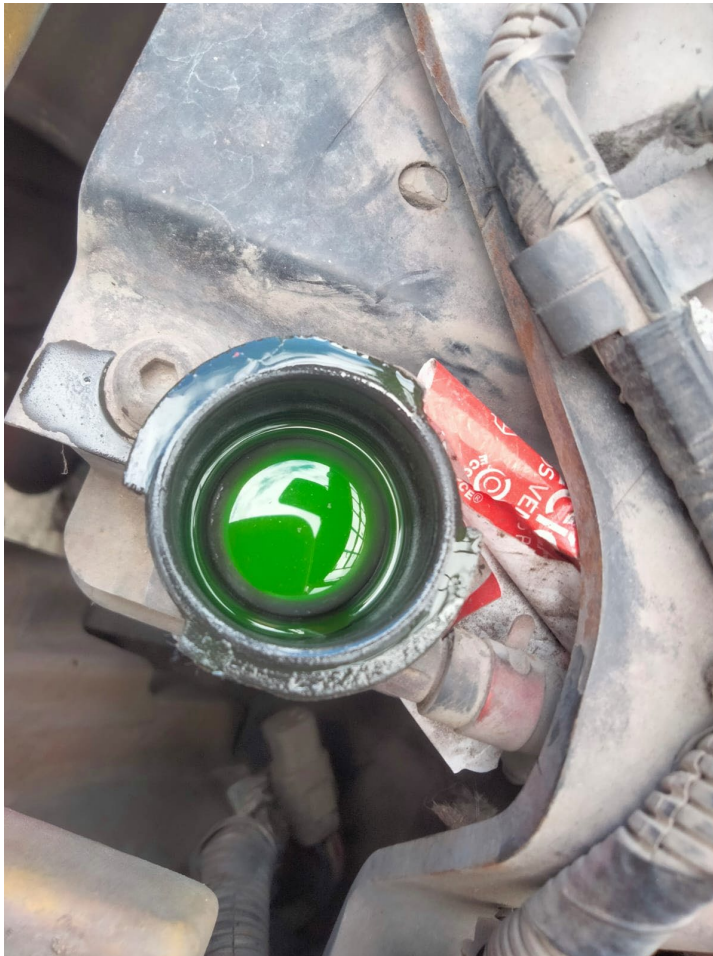
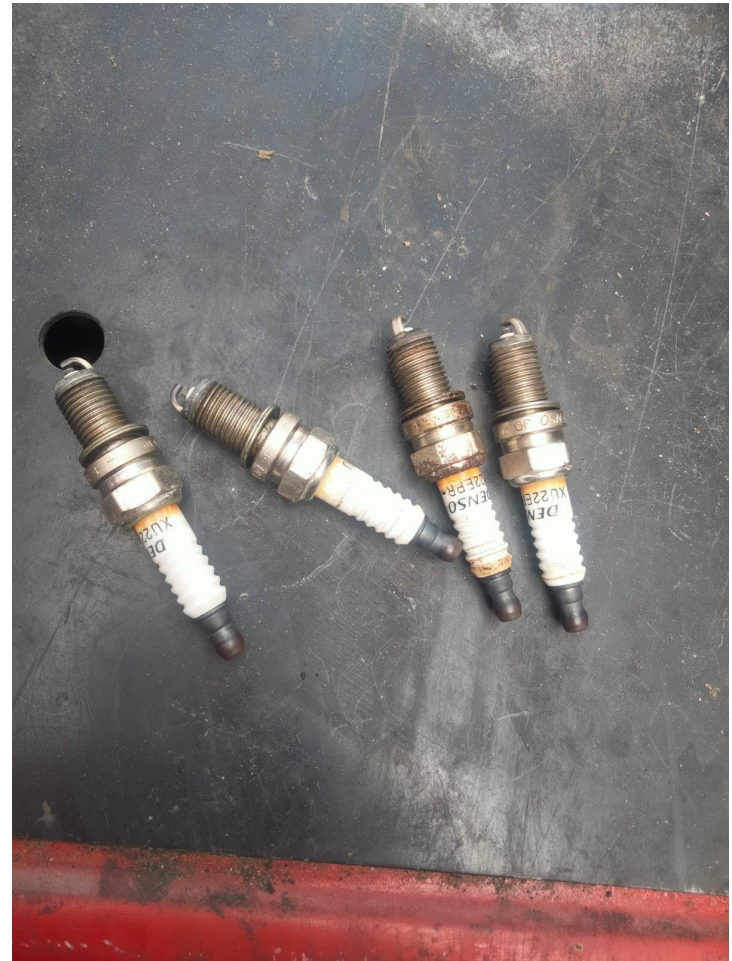
## \*REVISIÓN DE ANTICONGELANTE A NIVEL Y BUJÍAS EN BUEN ESTADO

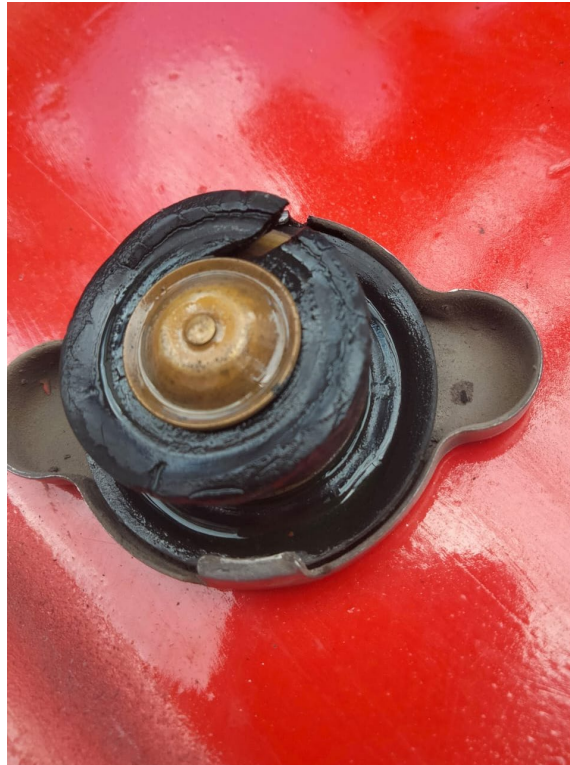
### OTRAS OBSERVACIONES:

- REQUIERE REEMPLAZO DE TAPÓN DE RADIADOR
- REQUIERE REEMPLAZO DE BOCINA DE ALARMA DE REVERSA
