| <b>Empresa:</b> | SUJECCIONES DEL SUR | <b>Solicitante:</b> | | <b>Código QR:</b> | MONT-25 | <b>N. Orden:</b> | KAUF216 | <b>Fecha:</b> | 25/10/2024 |
| <b>Equipo:</b> | TOYOTA | <b>Modelo:</b> | 7FBEU15 | <b>Serie:</b> | 15812 | <b>Ubicación:</b> | VILLAHERMOSA | <b>Horómetro:</b> | 15,803.9 H |

***“RUEDA DE DIRECCIÓN ESTA PEGANDO CON EL RESPALDO DEL MISMO MONTACARGAS CUANDO GIRA”***

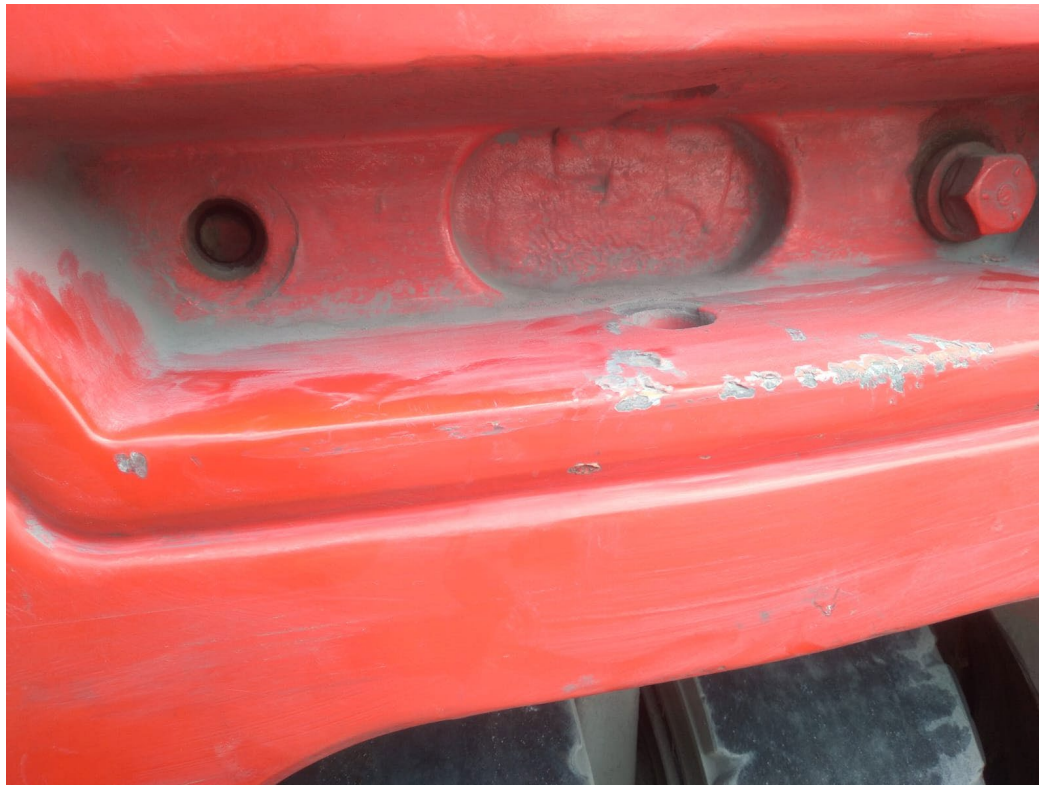
## OTRAS OBSERVACIONES:

- SE REQUIERE EXTRAER TORNILLO QUEBRADO EN EJE DE DIRECCIÓN
- REEMPLAZAR 3 TORNILLOS DEL SOPORTE DEL EJE
