| <b>Empresa:</b> | INGENIO PRESIDENTE | <b>Solicitante:</b> | DEYVID DE LA FUENTE | <b>Código QR:</b> | VHSA-0091 | <b>N. Orden:</b> | KAUF250 | <b>Fecha:</b> | 01/11/2024 |
| <b>Equipo:</b> | KOMATSU | <b>Modelo:</b> | FG30HT-16 | <b>Serie:</b> | A232566 | <b>Ubicación:</b> | CÁRDENAS | <b>Horómetro:</b> | 10,666 HRS |

***“NO SUBEN NI BAJAN LAS CUCHILLAS”***

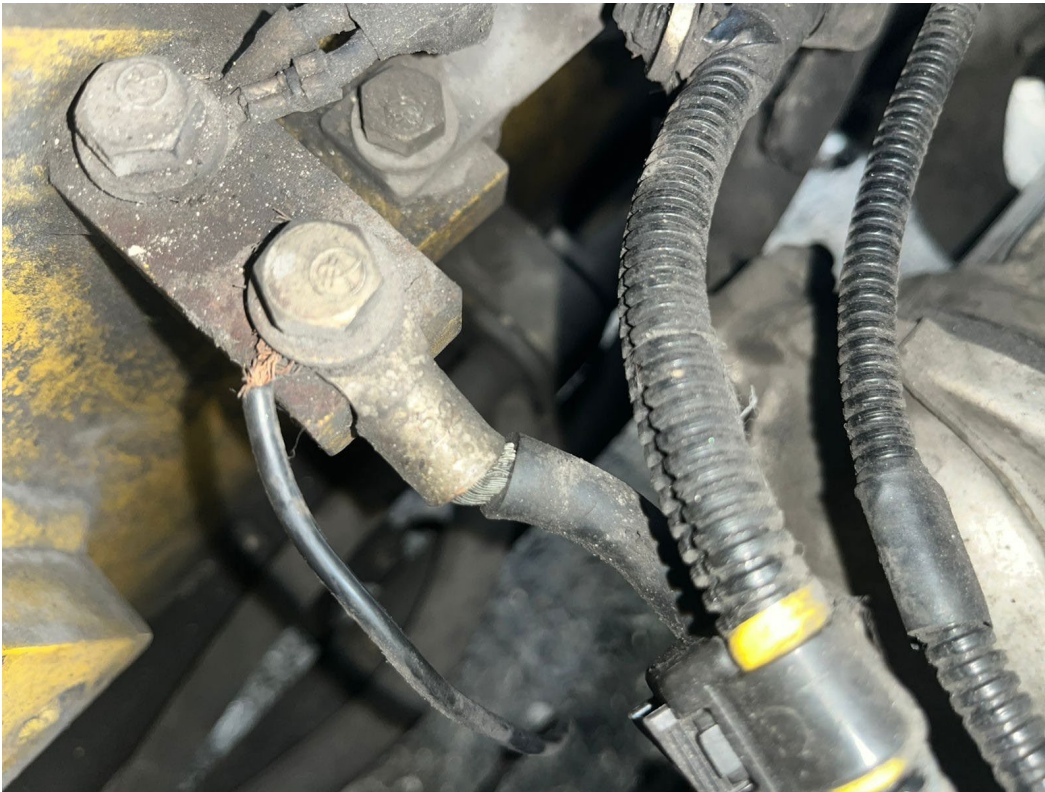
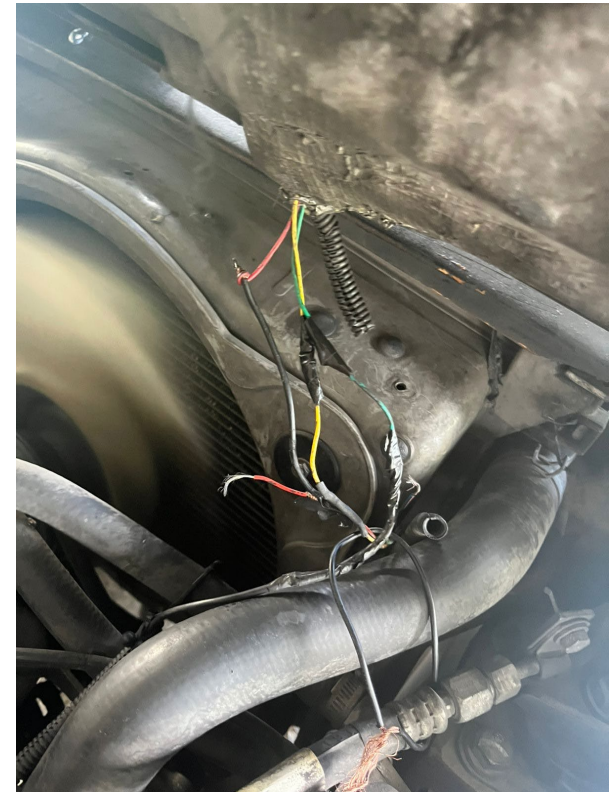
**\*REVISIÓN DE LINEAS Y SE ENCUENTRAN LINEAS EN “FALSO CONTACTO”**

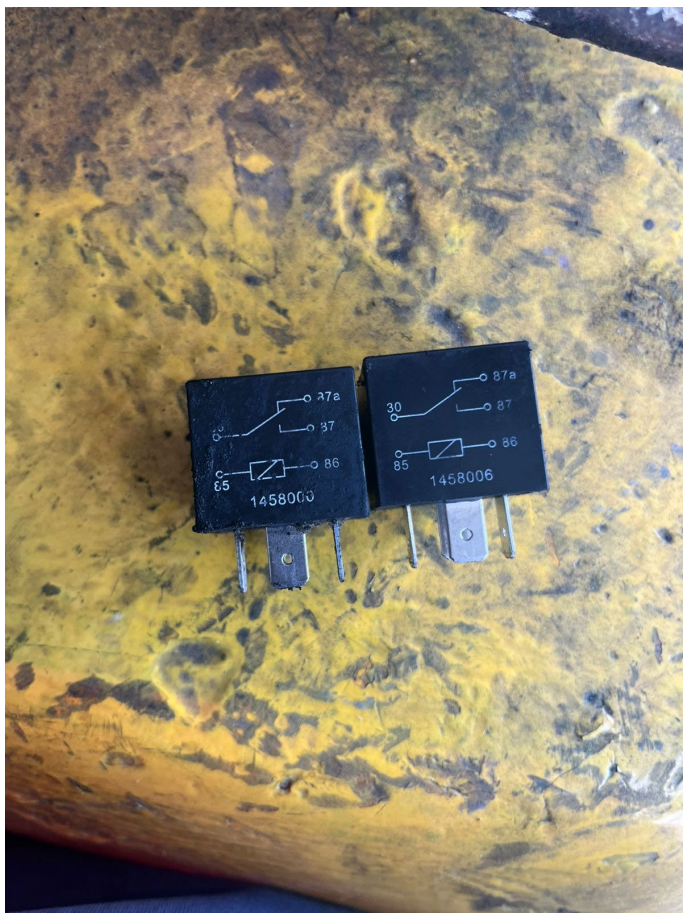
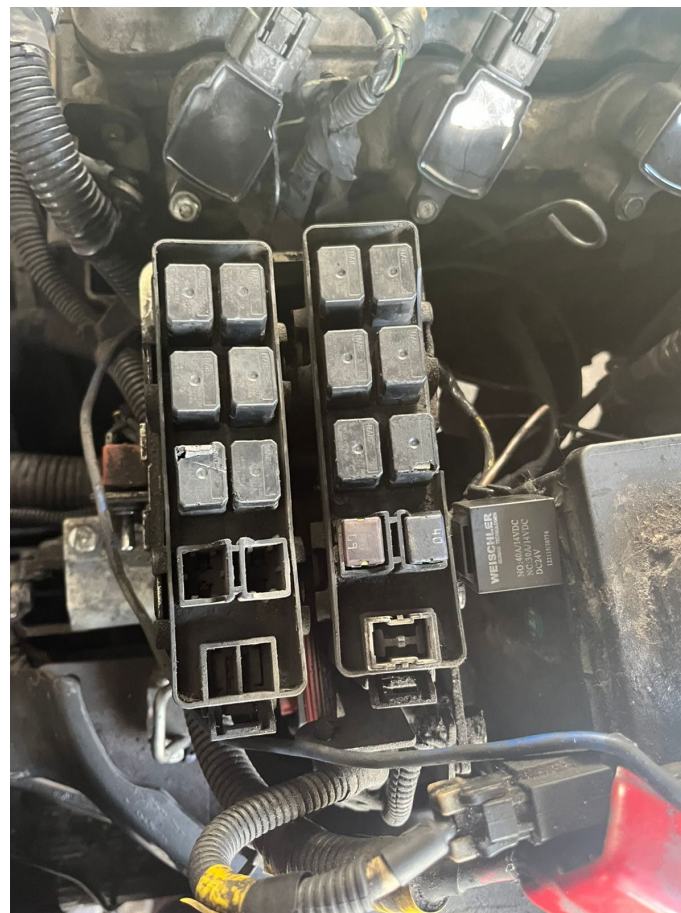
**\*REEMPLAZO DE RELEVADOR POR MAL FUNCIONAMIENTO**

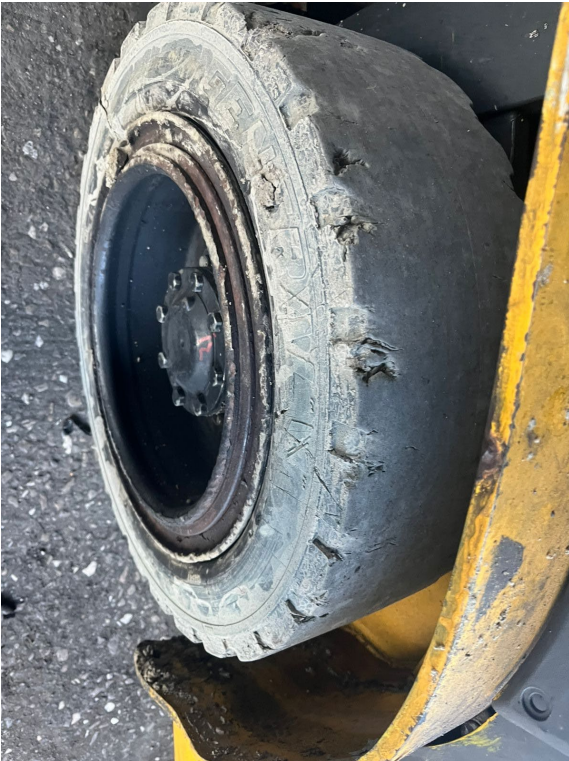
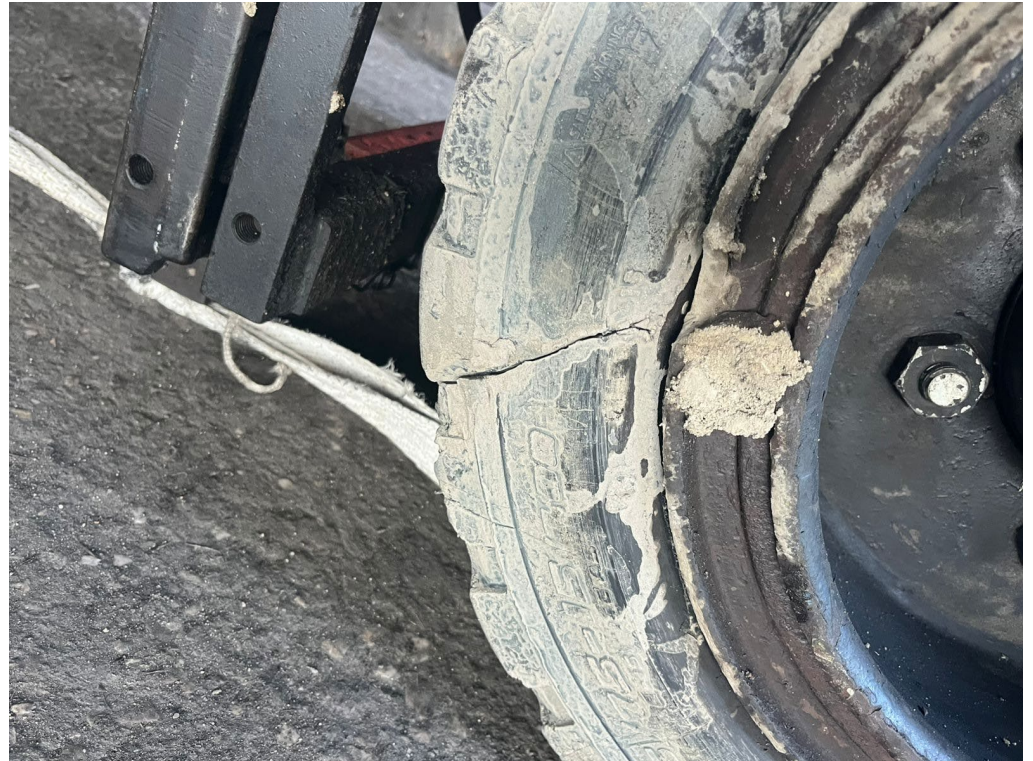
## OTRAS OBSERVACIONES:

\*REQUIERE 2 LLANTAS DELANTERAS, 2 LLANTAS TRASERAS

\*CAMBIO DE BATERÍA

\*REEMPLAZO DE SWITCH
