| Equipo: | TOYOTA | Modelo: | GP25N | Serie: | AT35A07640 | Ubicación: | CÁRDENAS | Horómetro: | 10,969.1 H |

***“MANTENIMIENTO PREVENTIVO A SISTEMA DE FRENOS, REEMPLAZANDO ELEMENTOS COTIZADOS, ENGRASANDO BALEROS DE MAZA DELANTERA, REEMPLAZO DE LÍQUIDO DE FRENOS Y CALIBRACIÓN”***

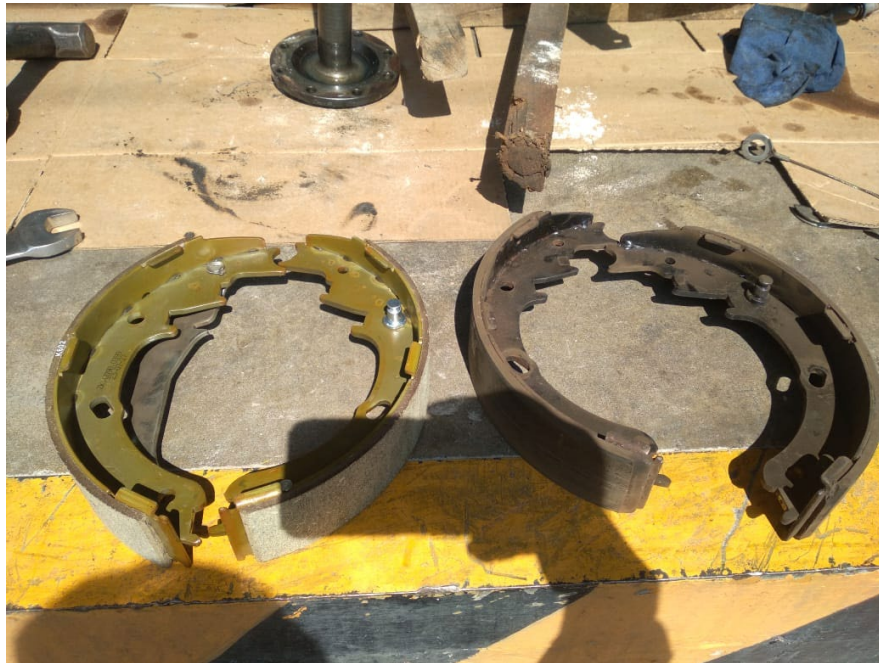
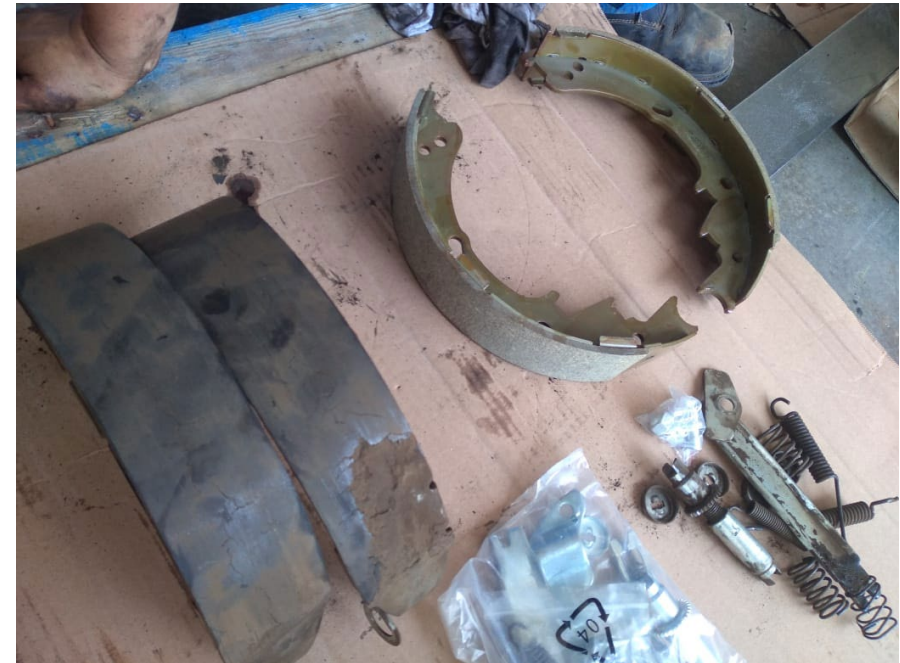
**\*REEMPLAZO DE BALATAS DE FRENO**

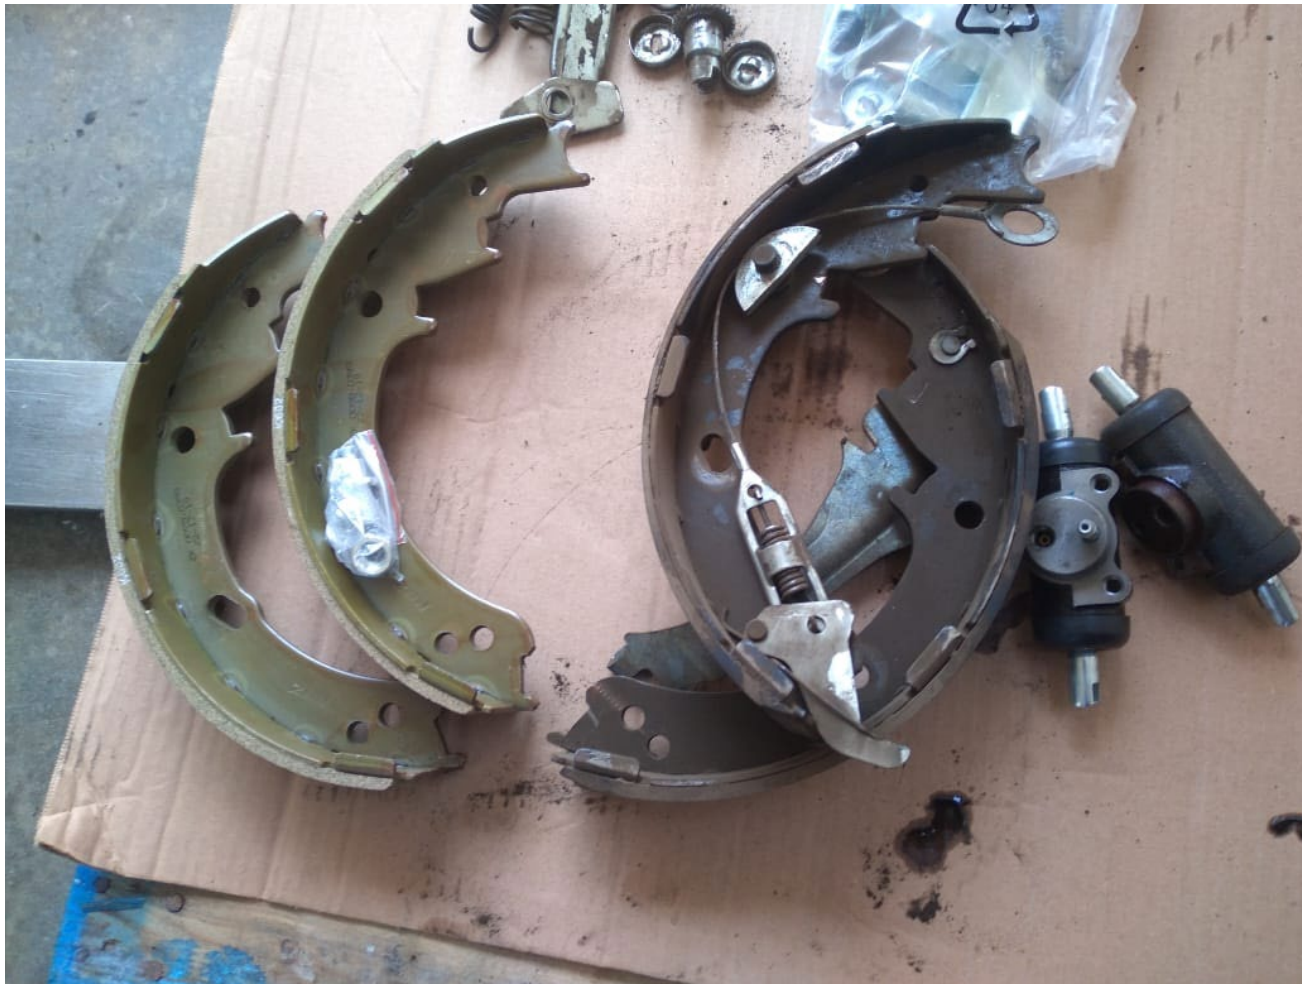
## \*REEMPLAZO DE BALATAS DE FRENO

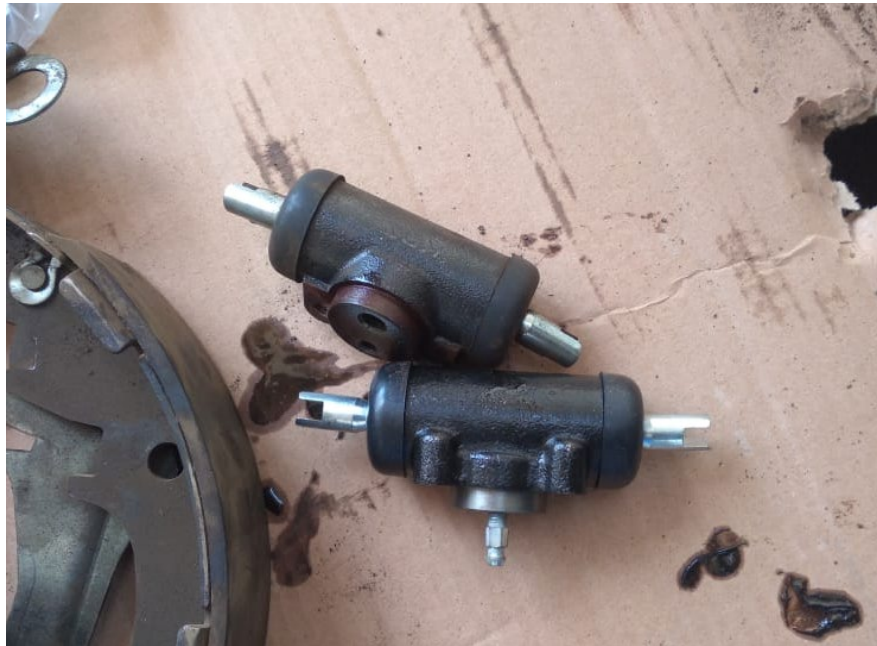
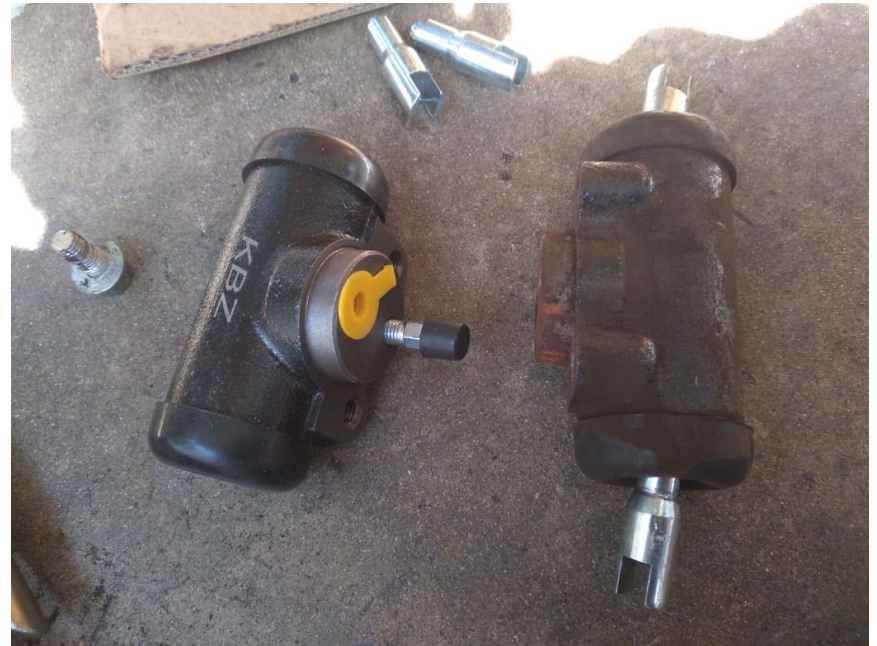
## \*REEMPLAZO DE CILINDRO DE FRENOS

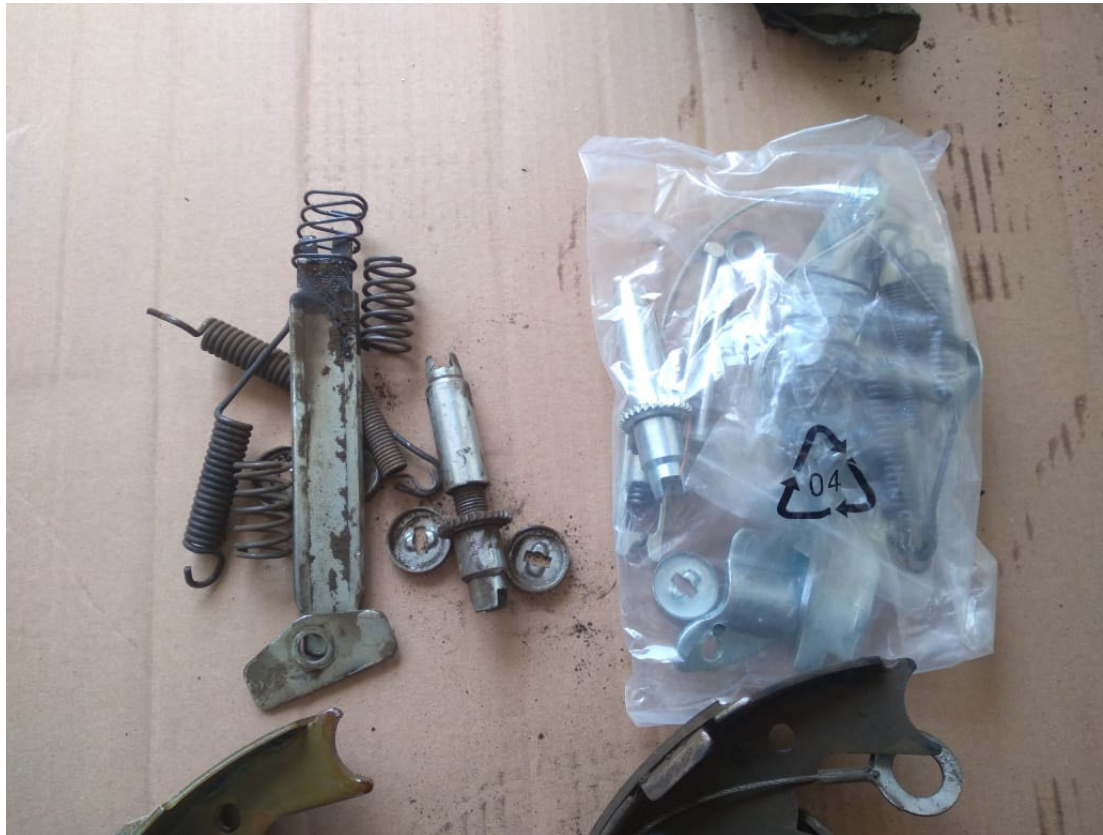
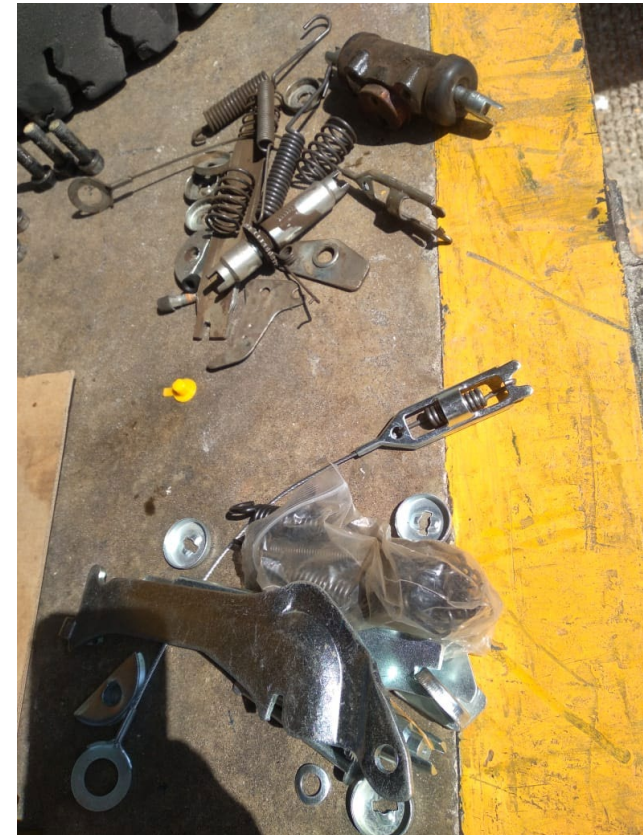
## \*REEMPLAZO DE KIT DE HERRAJES DE FRENOS

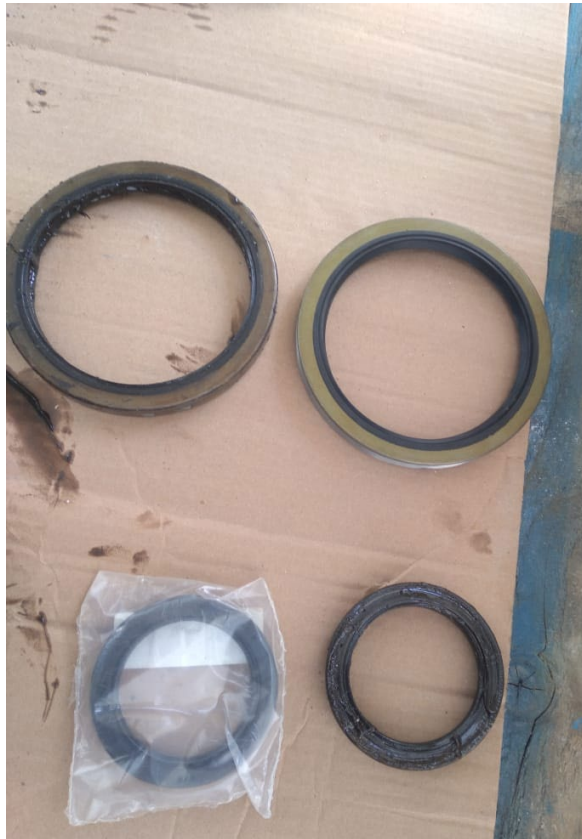
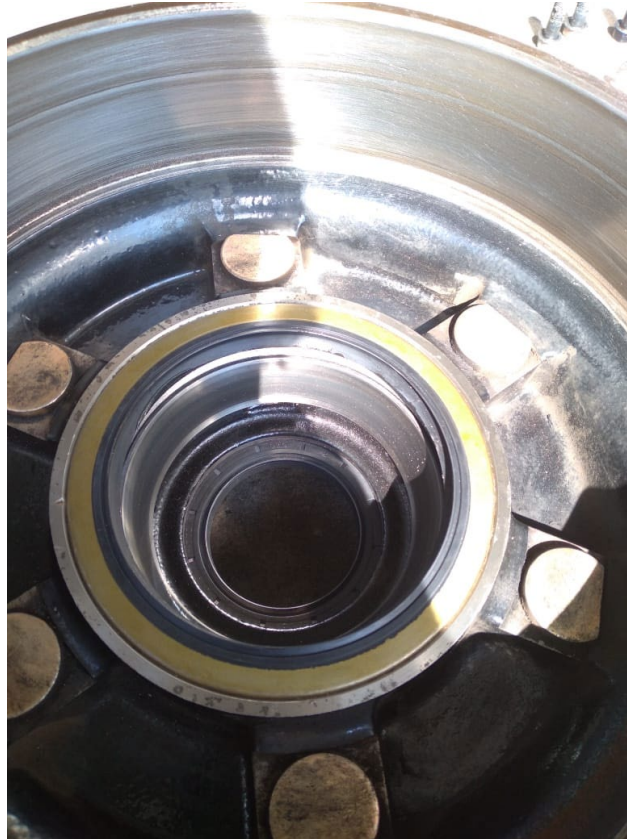
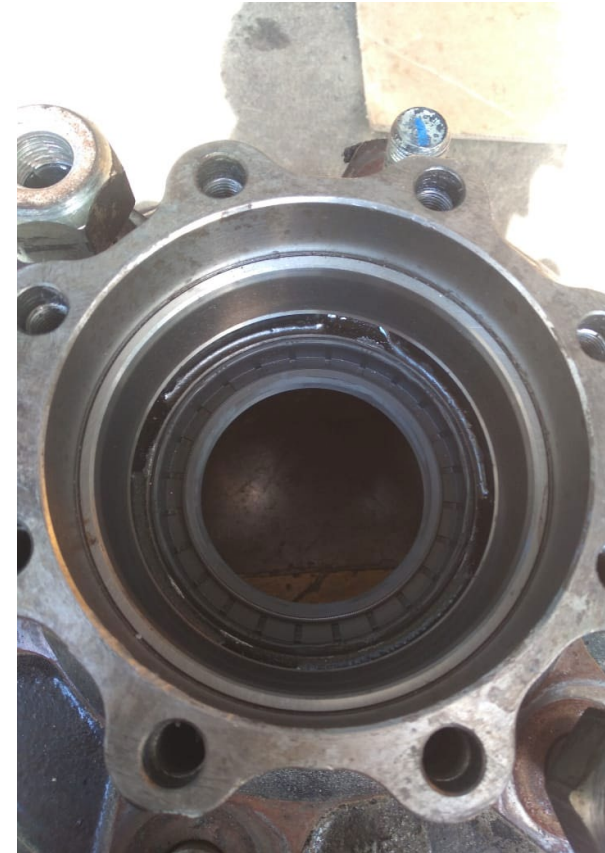
## \*REEMPLAZO DE RETEN INTERIOR Y EXTERIOR DE MAZA DELANTERA

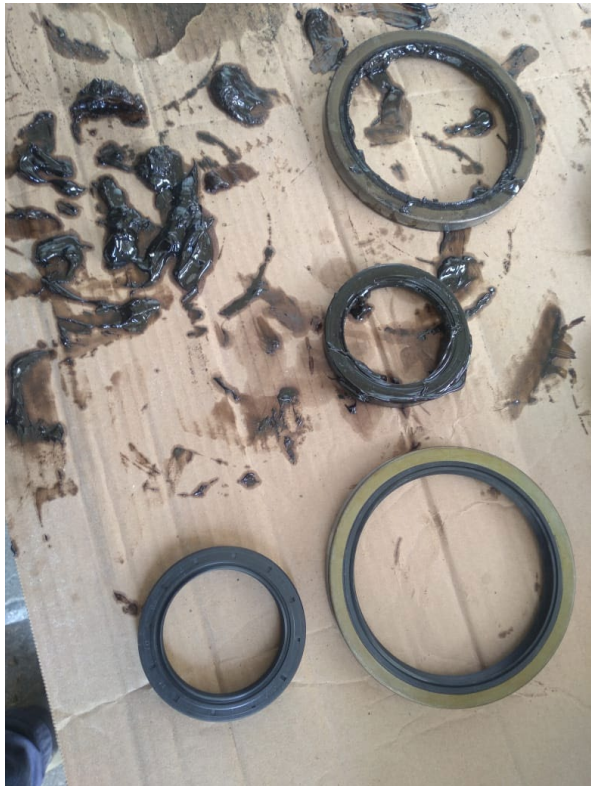
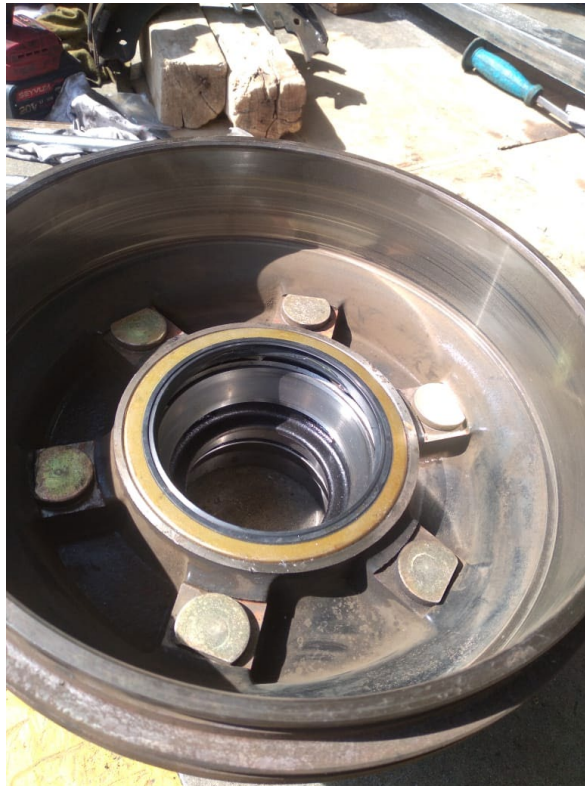
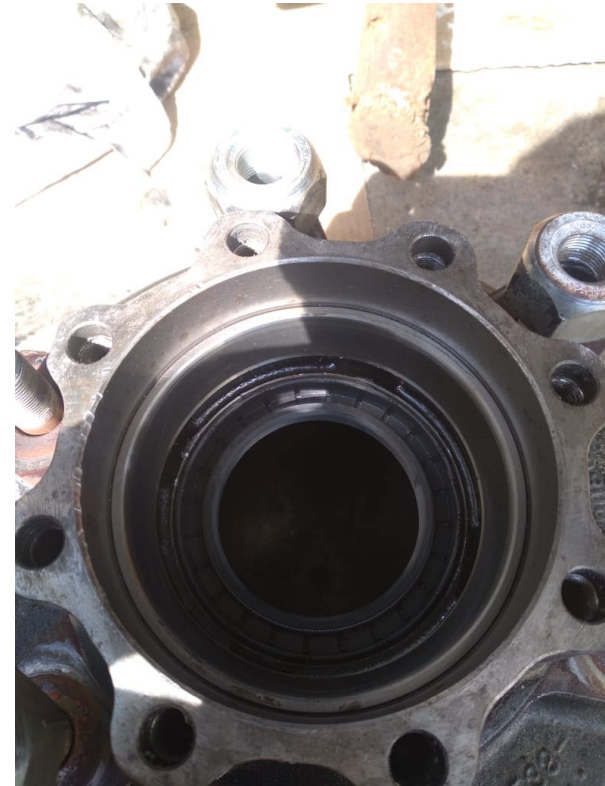
## \*REEMPLAZO DE RETEN INTERIOR Y EXTERIOR DE MAZA DELANTERA

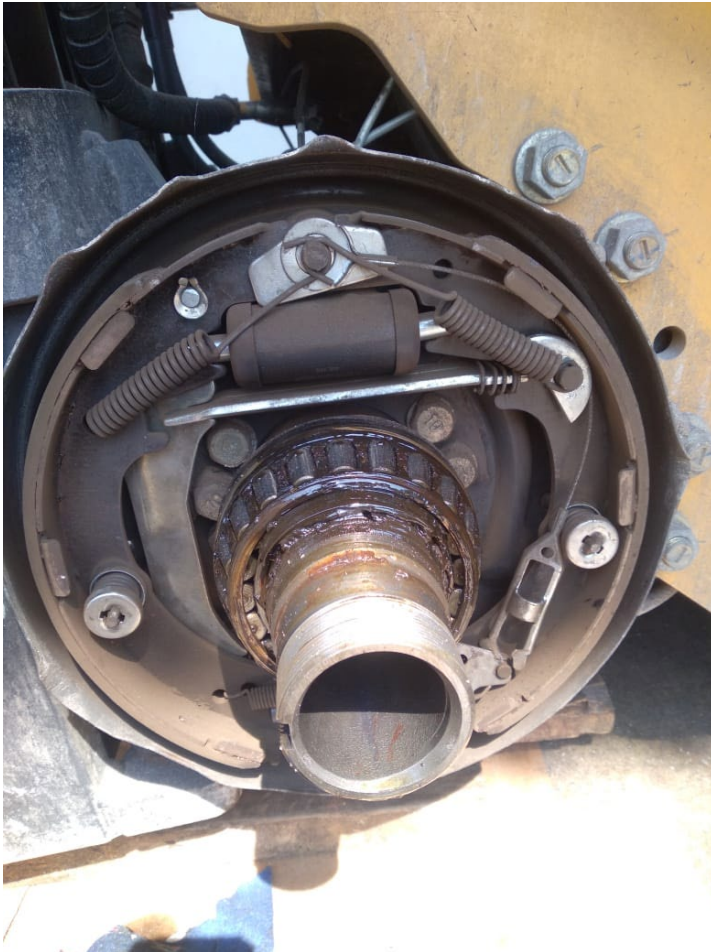
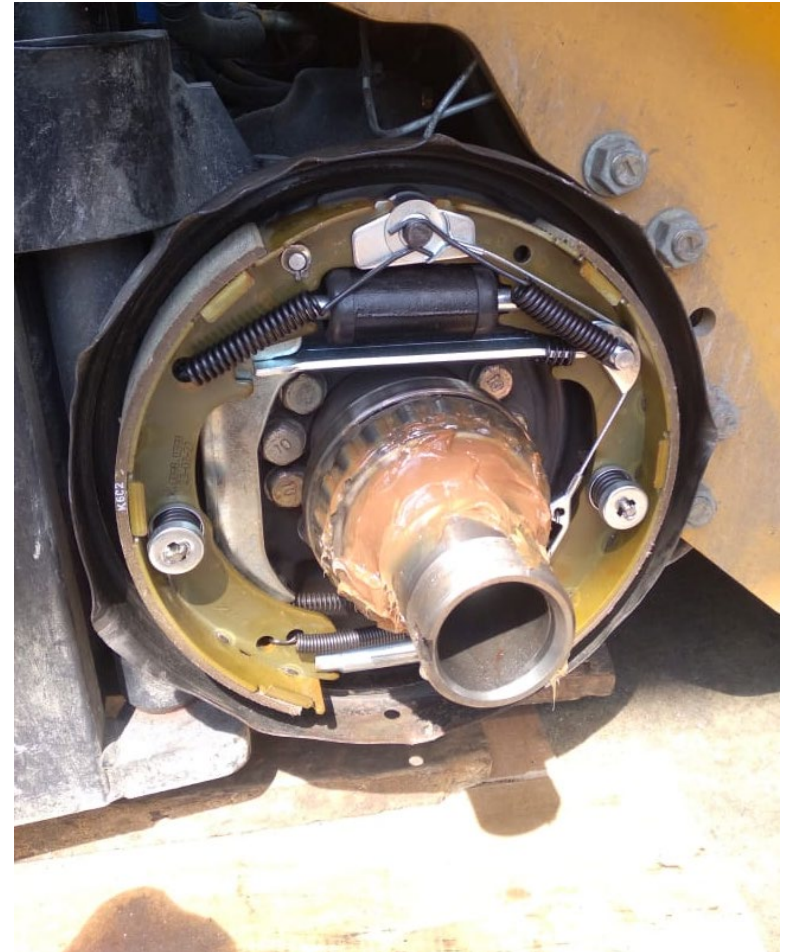
## \*MANTENIMIENTO PREVENTIVO A FRENOS

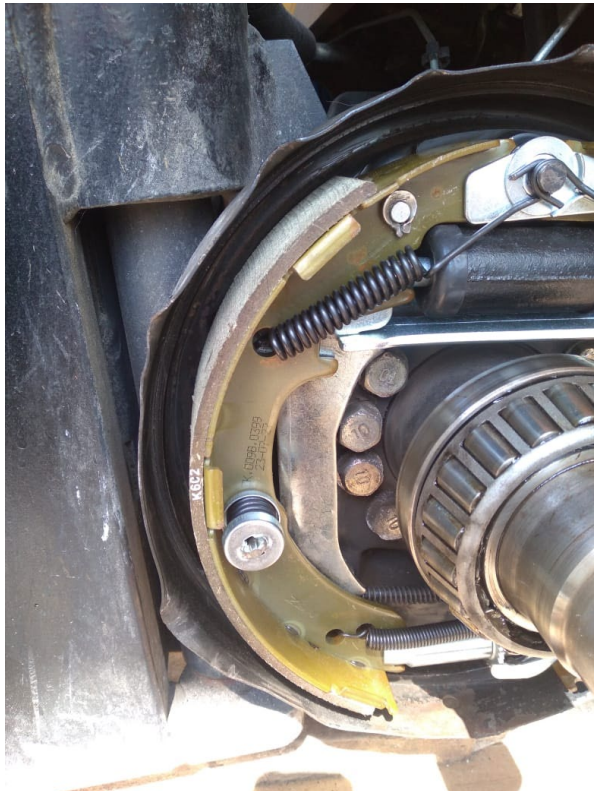
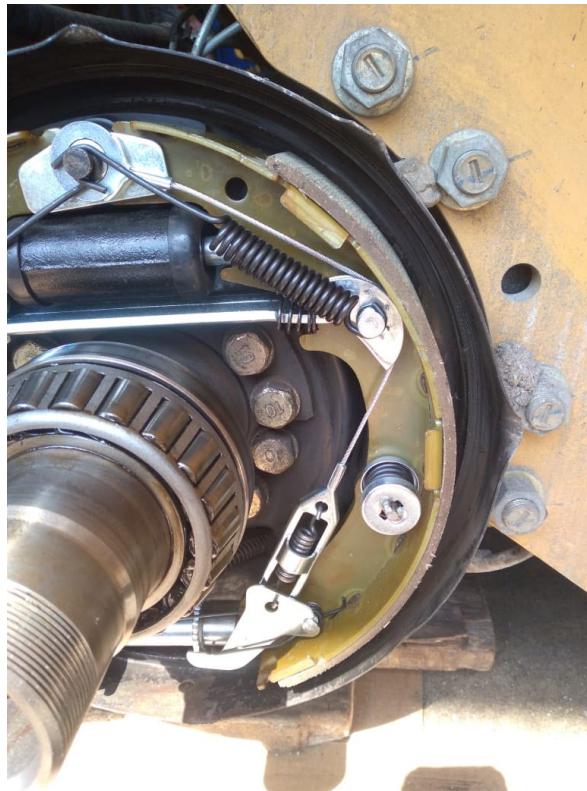
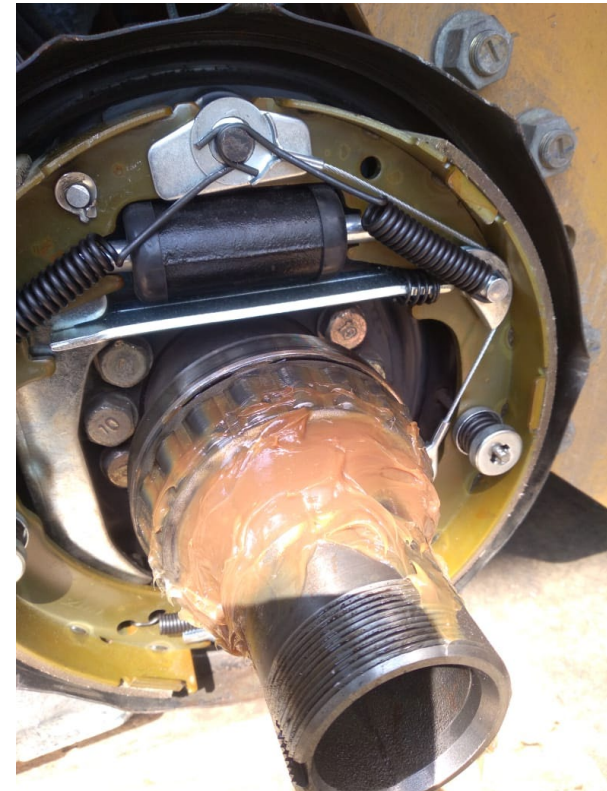
## \*MANTENIMIENTO PREVENTIVO A FRENOS

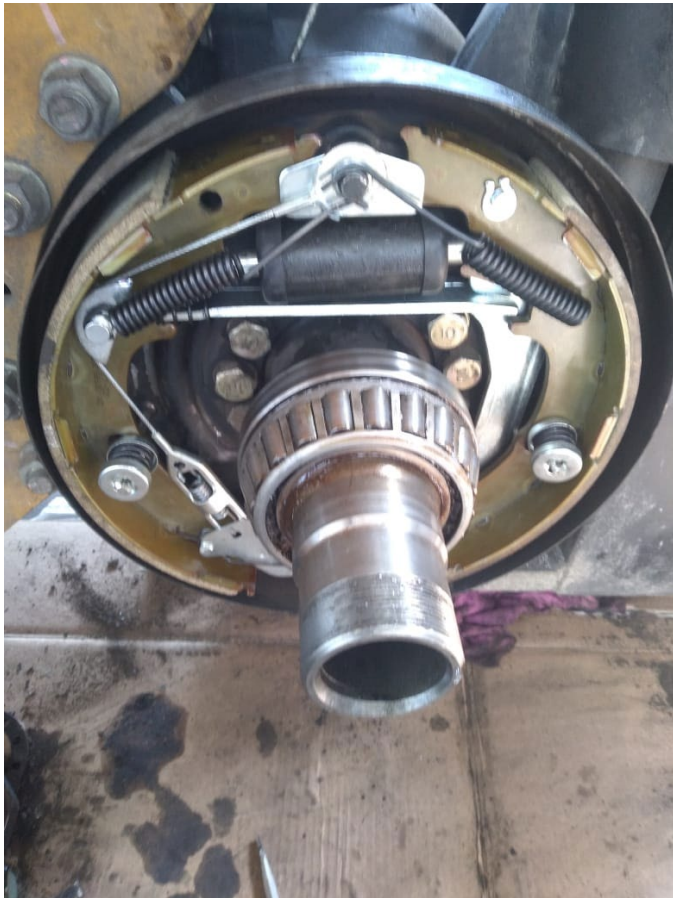
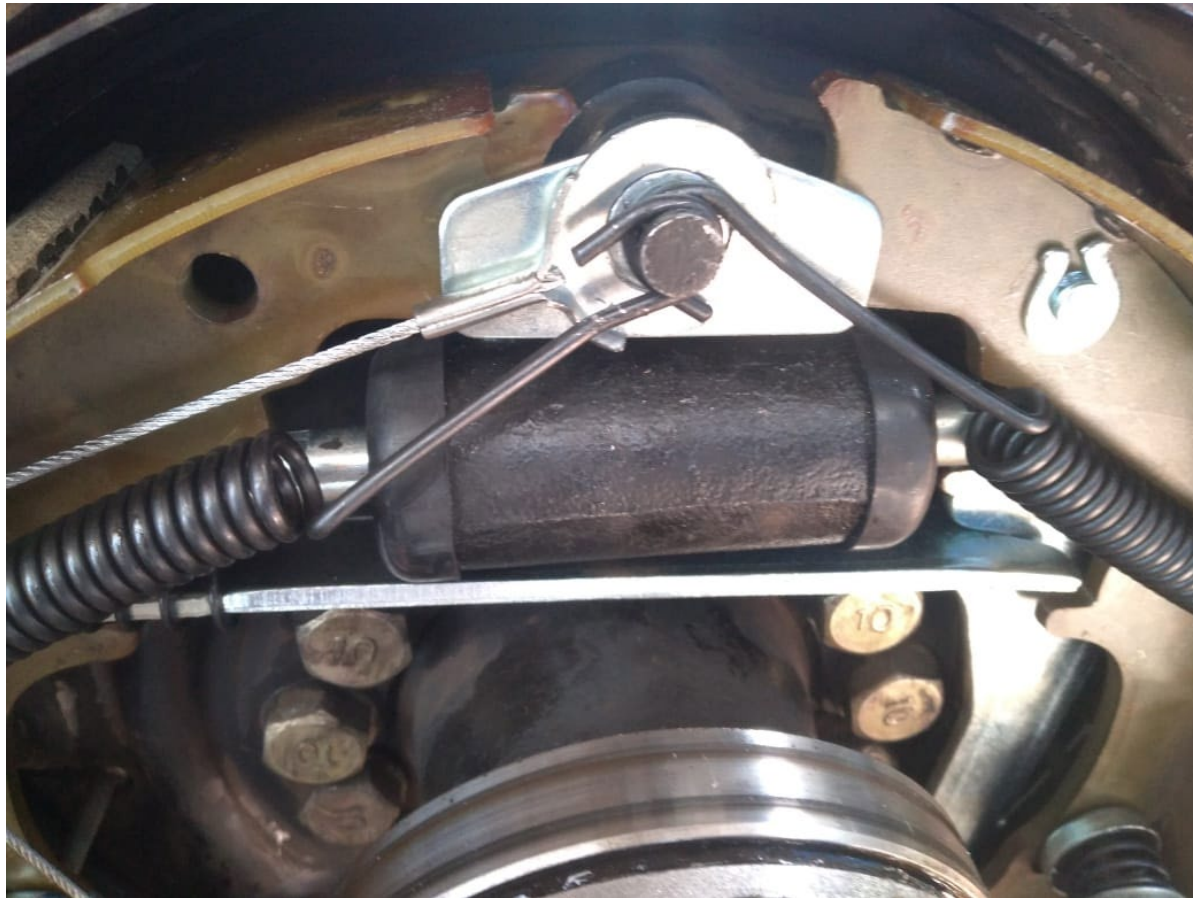
## \*MANTENIMIENTO PRTEVENTIVO A FRENOS

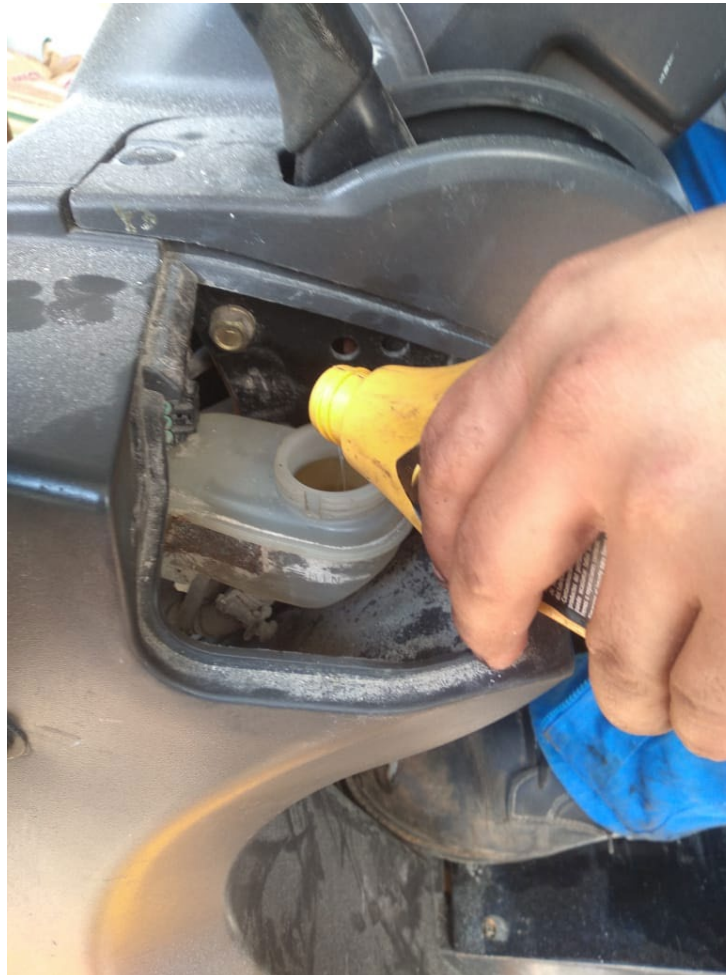
## \*REEMPLAZO DE LÍQUIDO DE FRENOS

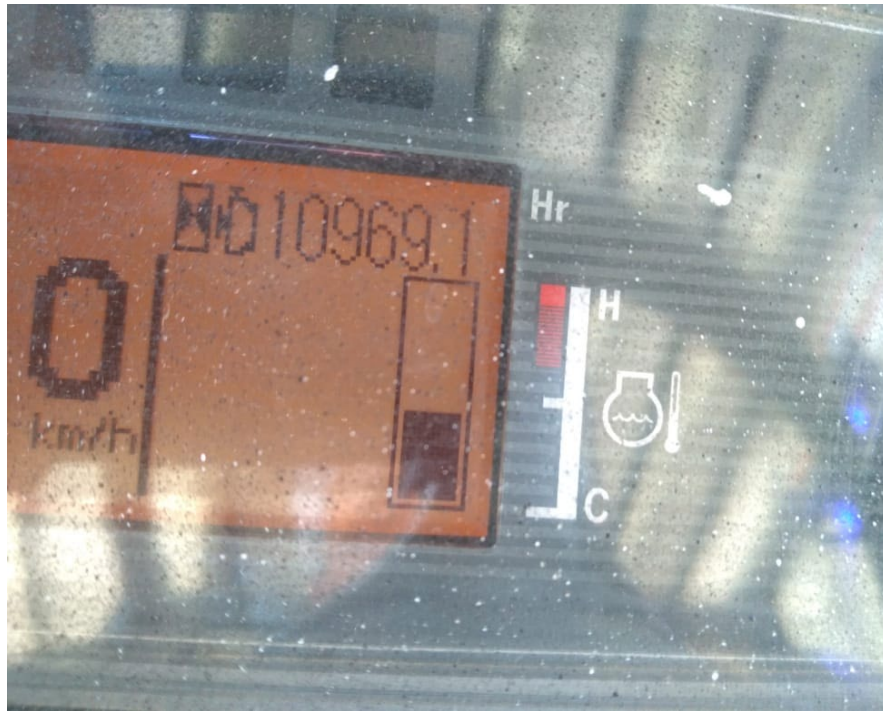
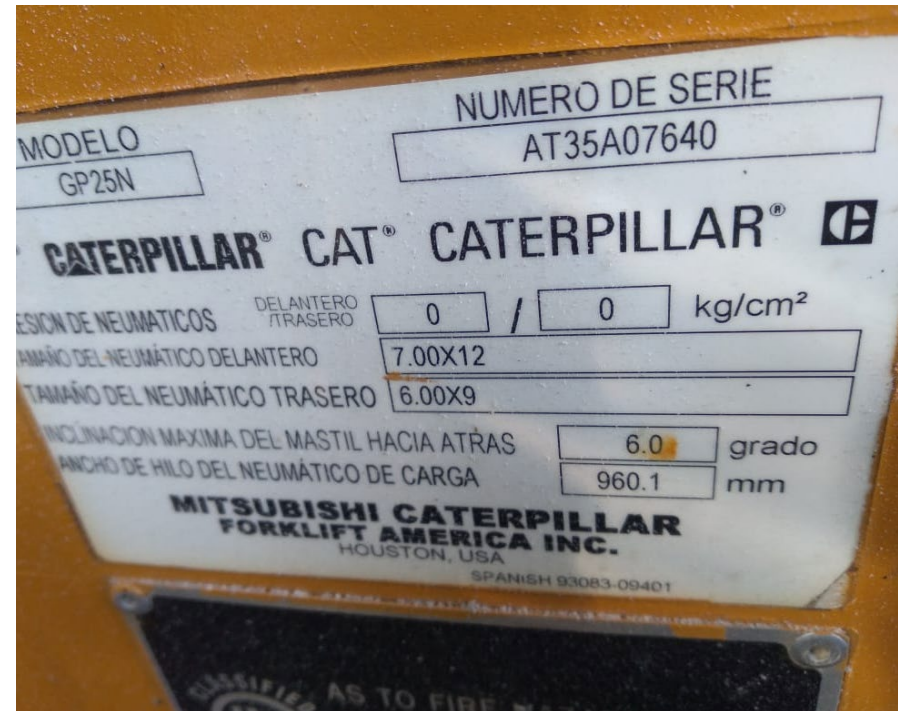
## \*HORÓMETRO Y PLACA
