| Empresa: | CORONA | Solicitante: | SAMANTHA RIQUELME | Código QR: | MONT-33 | N. Orden: | KAUF321 | Fecha: | 14/11/2024 |
| Equipo: | HELI | Modelo: | CPQYD30-KU1G3 | Serie: | 250303F2563 | Ubicación: | CEDIS OXXO | Horómetro: | 2,157.8 HRS |

***“REVISIÓN DE DIAGNÓSTICO DE FALLA EN CILINDRO DE DESPLAZADOR LATERAL (PROVOCANTE DEL DAÑO EN BASE DEL CILINDRO), EN SU CASO REPARACIÓN”***

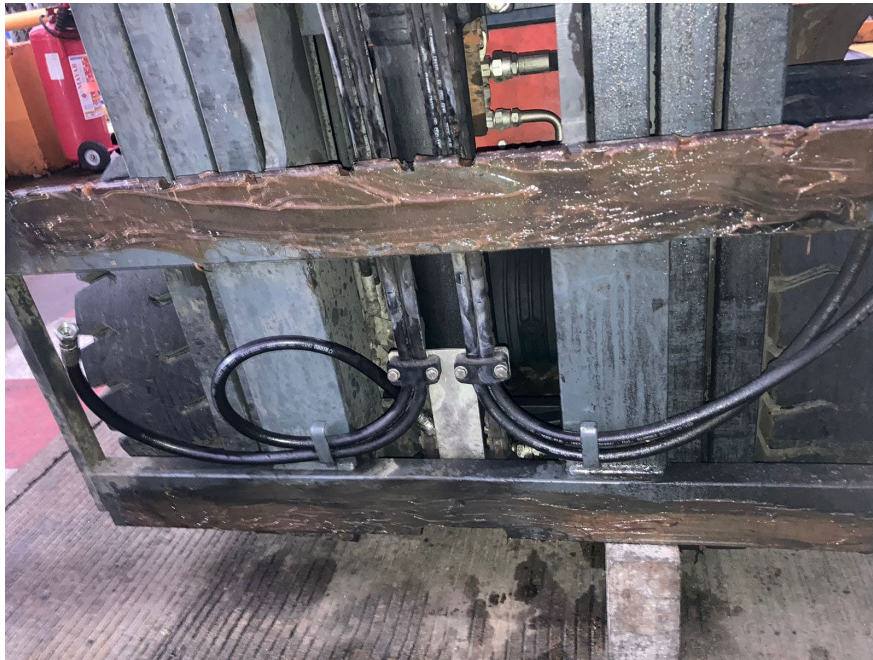
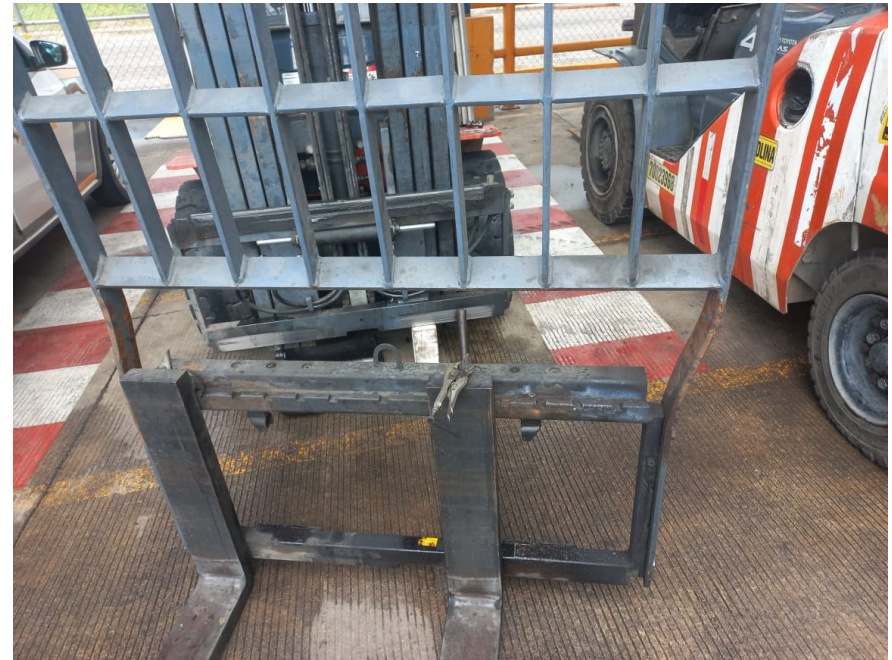
**\*SE DESMONTA DESPLAZADOR PARA REUBICACIÓN DE BASE DE GATO DESPLAZADOR**

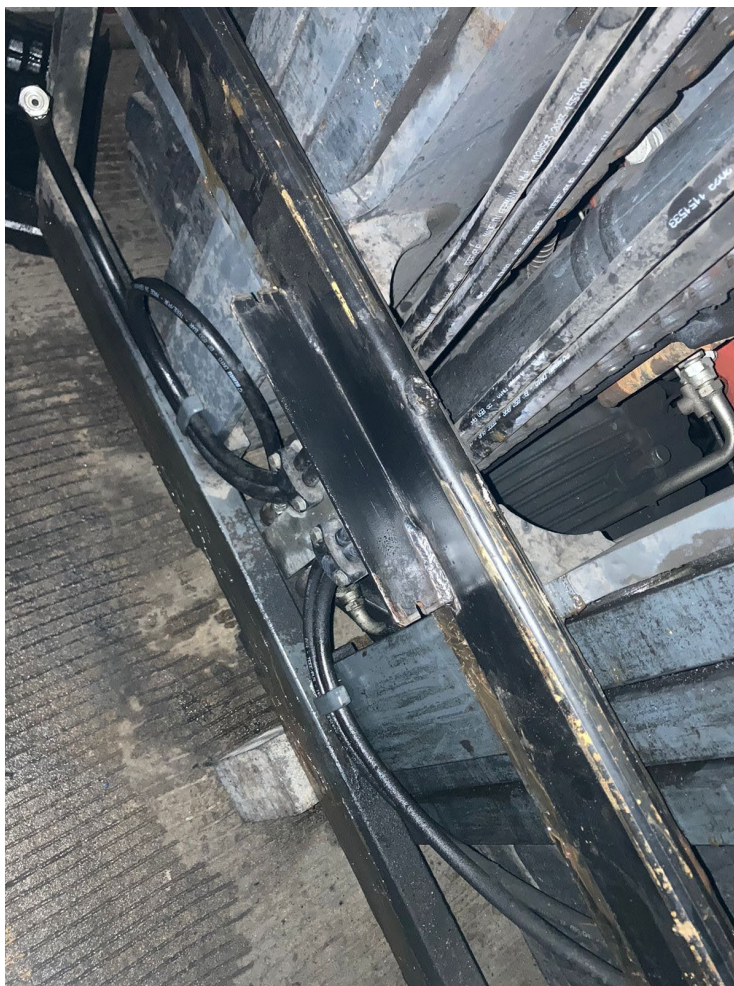
**\*SE SOLDA BASE DE GATO DESPLAZADOR**

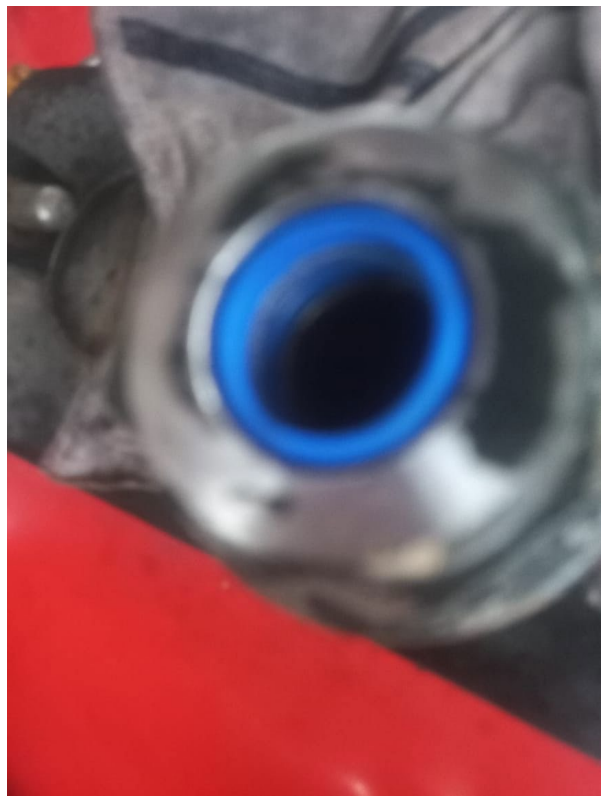
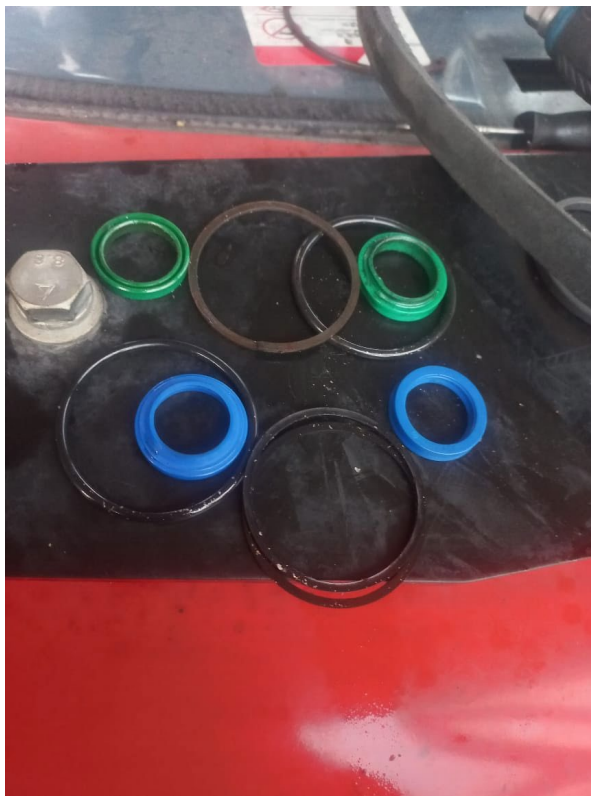
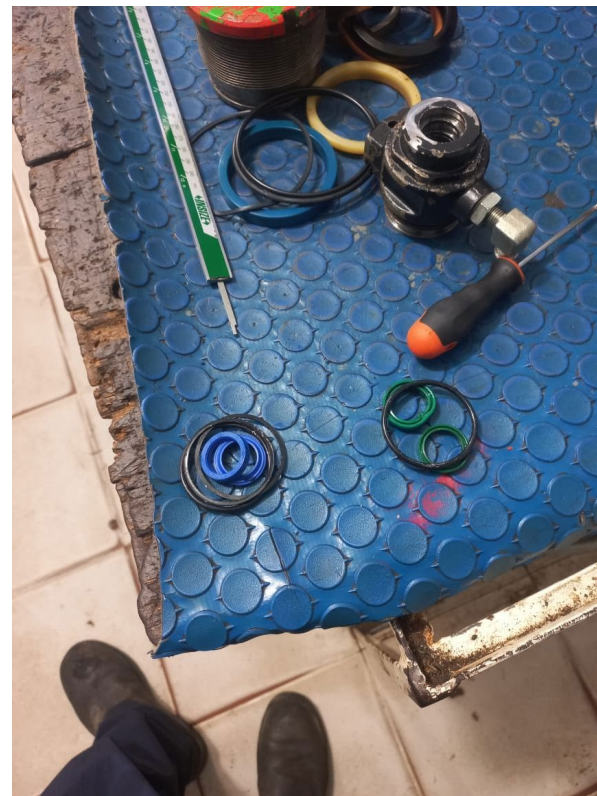
## \*CAMBIO DE SELLOS DE DESPLAZADOR

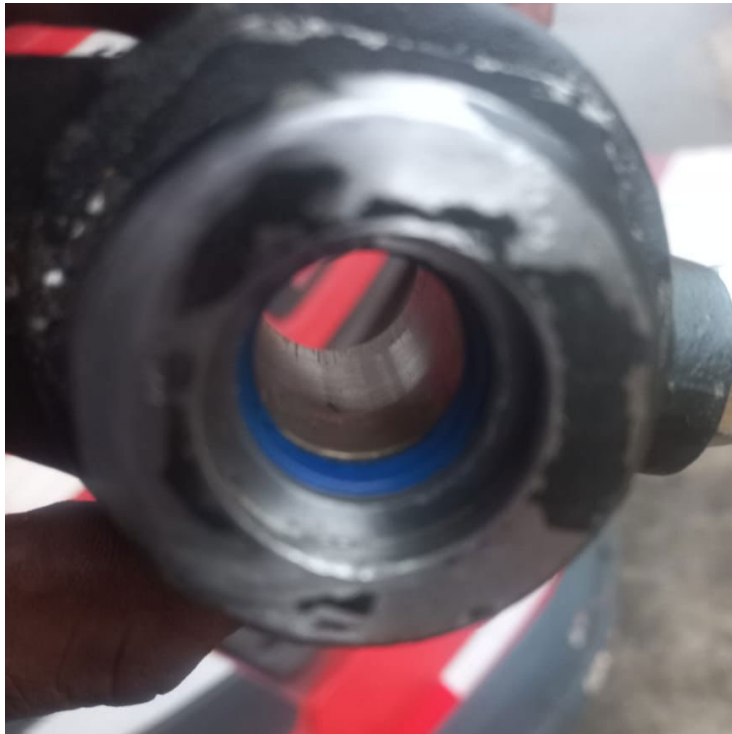
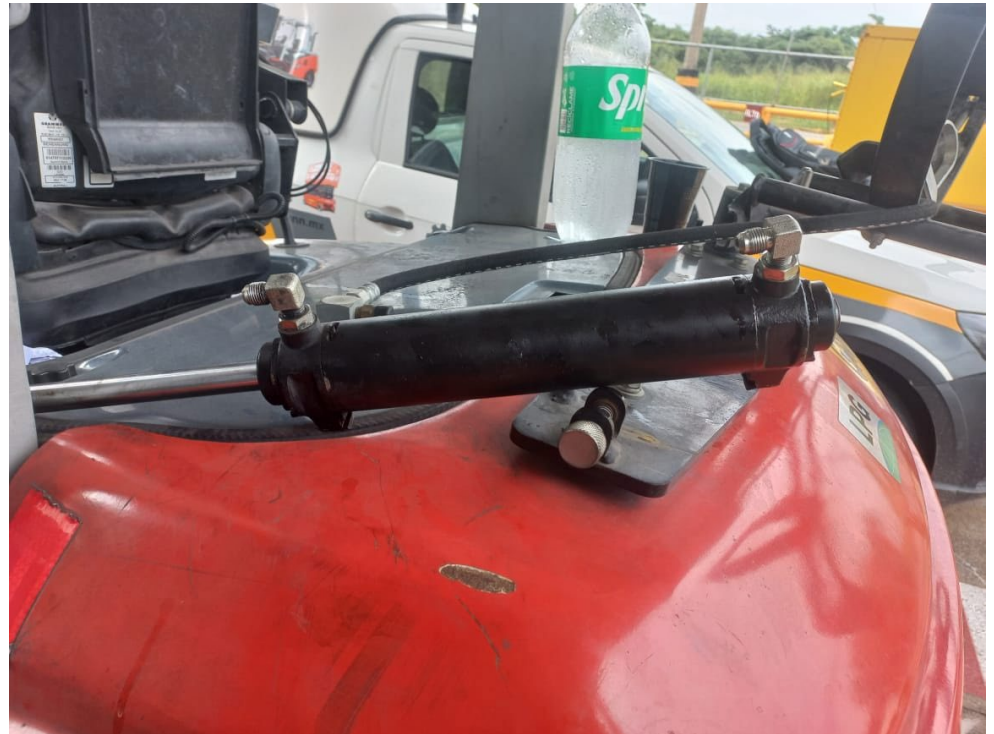
**\*SE EMPACA GATO DE DESPLAZADOR**

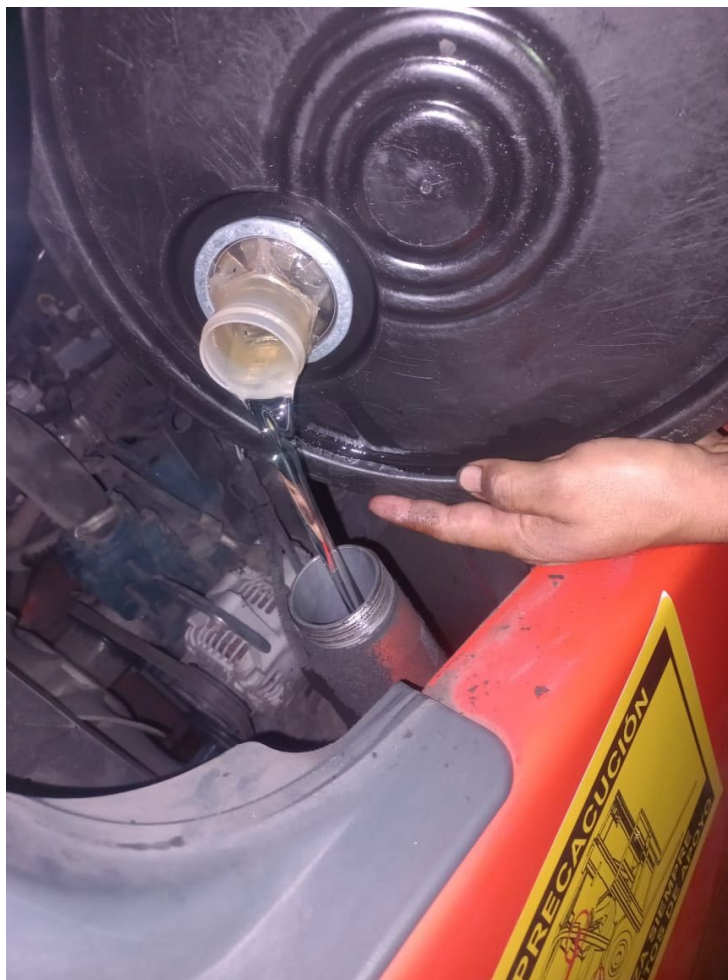
**\*RELLENO DE ACEITE HIDRÁULICO (10 LTS)**
