| Empresa: | BATAB | Solicitante: | | Código QR: | MONT-09 | N. Orden: | KAUF287 | Fecha: | 08/11/2024 |
| Equipo: | LINDE | Modelo: | H40D-02 | Serie: | H2X394F03572 | Ubicación: | VILLAHERMOSA | Horómetro: | 6,646 HRS |

***“FUGA DE ACEITE POR LA TAPA DE PUNTERÍA, SE BLOQUEA A CADA RATO, LE FALTA CAMBIAR UNA PIEZA DEL CONECTOR DE LA BOMBA MECÁNICA Y LAGRIMEA ACEITE POR LA DIRECCIÓN”***

**\*SE REALIZA SERVICIO CORRECTIVO POR PÉRDIDA DE POTENCIA, REEMPLAZANDO SENSOR DE GIRO**

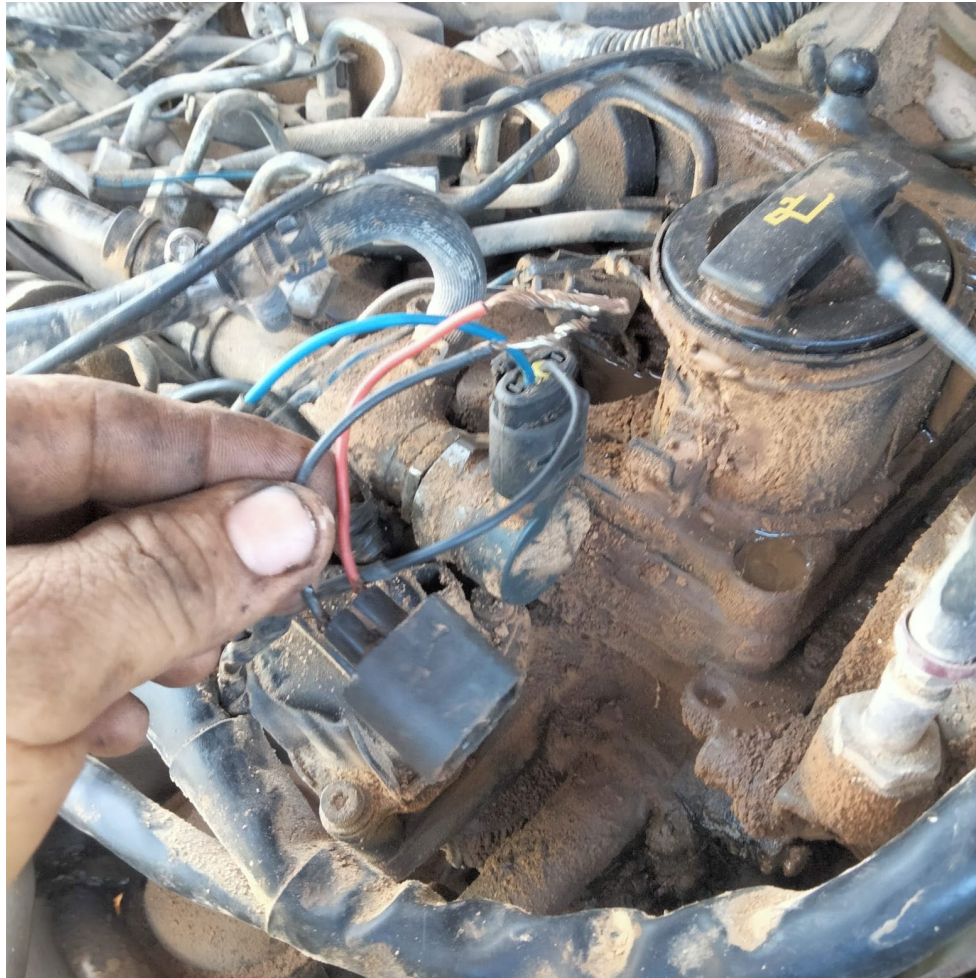
### \*ARNES DE VÁLVULA REGULADORA DE PRESIÓN DE COMBUSTIBLE

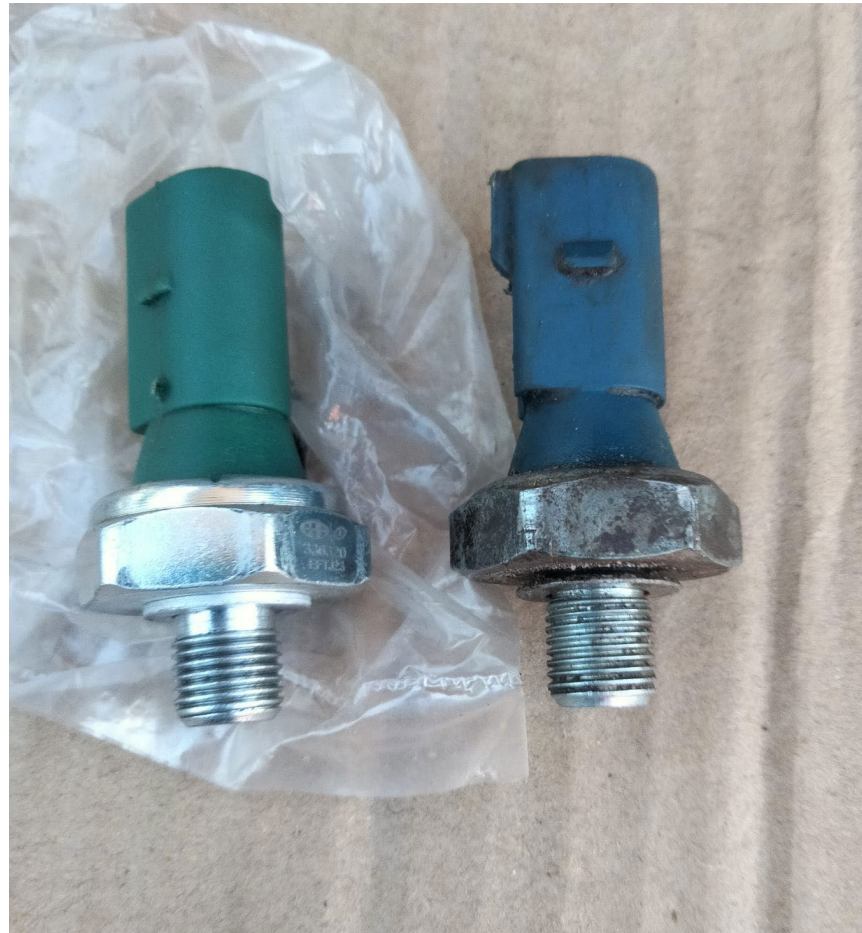
**\*BULBO DE PRESIÓN DE ACEITE Y CONECTOR**
