| Empresa: | BATAB | Solicitante: | | Código QR: | MONT-09 | N. Orden: | KAUF388 | Fecha: | 23/11/2024 |
| Equipo: | LINDE | Modelo: | H40D-02 | Serie: | H2X394F03572 | Ubicación: | VILLAHERMOSA | Horómetro: | 6,683 HRS |

***“PRENDE UN CÓDIGO Y PRENDE EL FOCO DEL ACEITE, SE CALIENTA Y TARDA EN ENTRAR EL VENTILADOR”***

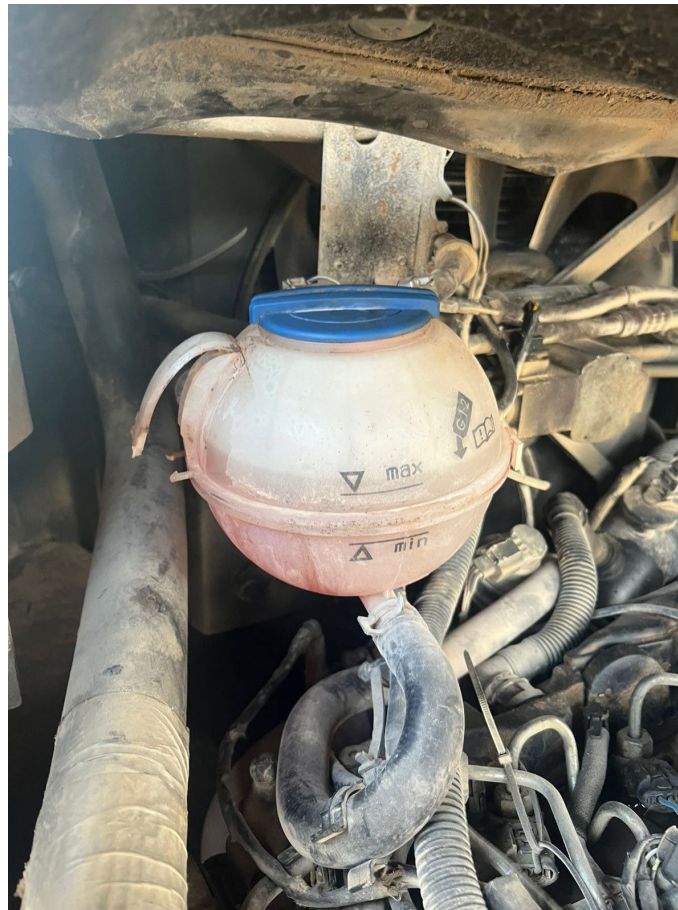
**\*RELLENO DE ANTICONGELANTE A NIVEL**

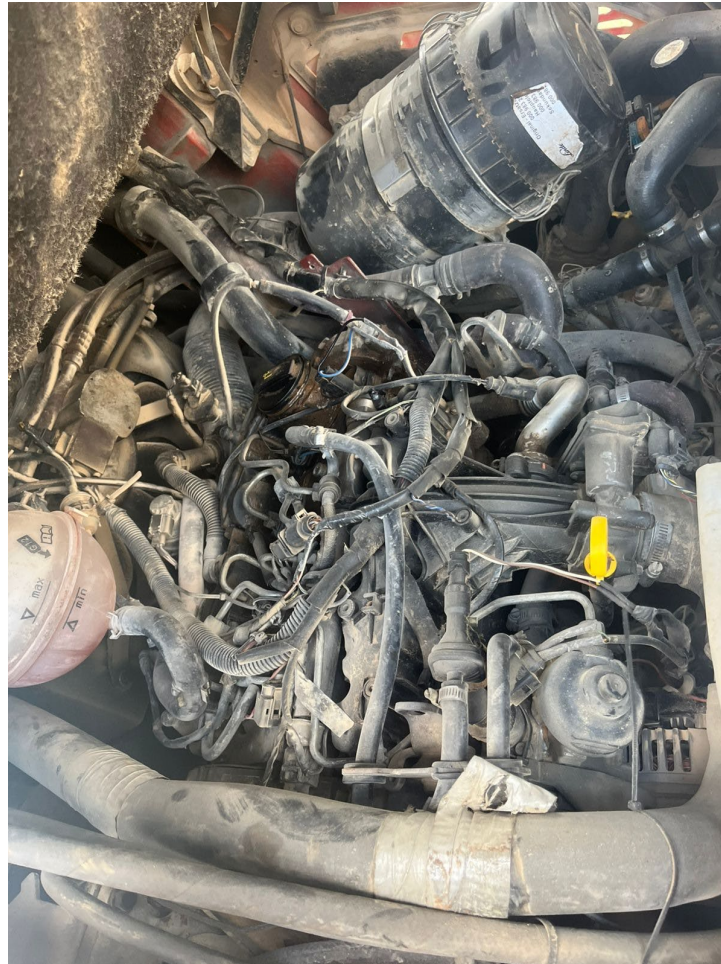
**\*SE REALIZÓ LIMPIEZA DE ARNES DEL SENSOR DE TEMPERATURA Y REVISIÓN, LIMPIEZA Y LUBRICADO DEL ARNES DEL SENSOR DE VENTILADOR**

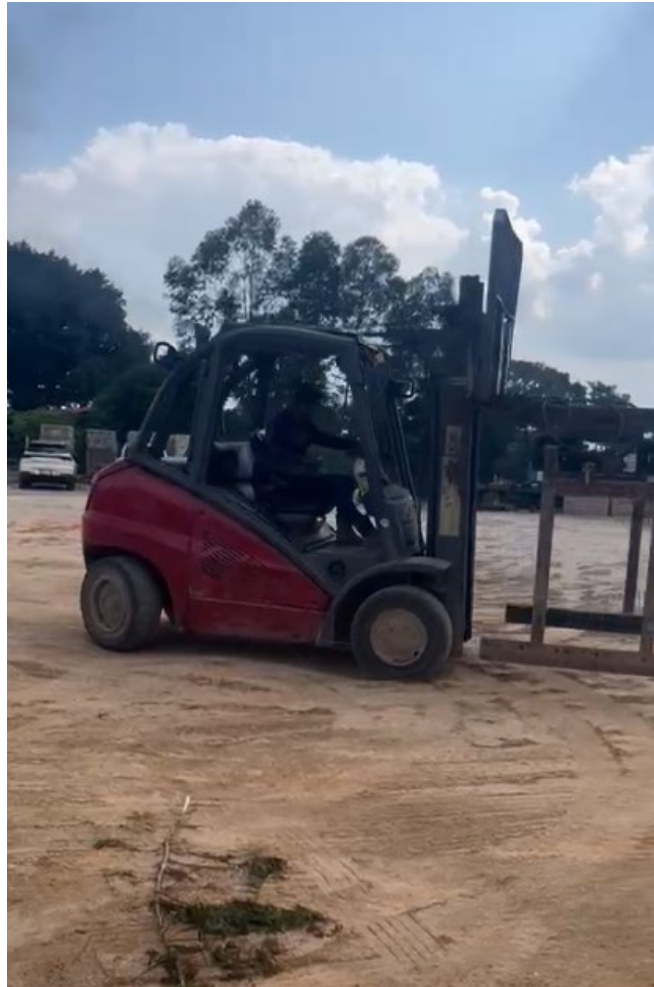
**\*QUEDA OPERATIVO EL EQUIPO**
