| Empresa: | CEMEX | Solicitante: | | Código QR: | VHSA-0328 | N. Orden: | KAUFSN | Fecha: | 30/11/2024 |
| Equipo: | HYSTER | Modelo: | H3.5UT | Serie: | | Ubicación: | STA. CATARINA | Horómetro: | 6,495 HRS |

**“SE REALIZA SERVICIO CORRECTIVO REEMPLAZO BOMBA DE TRANSMISIÓN, DESMONTANDO MOTOR PARA SU REEMPLAZO”**

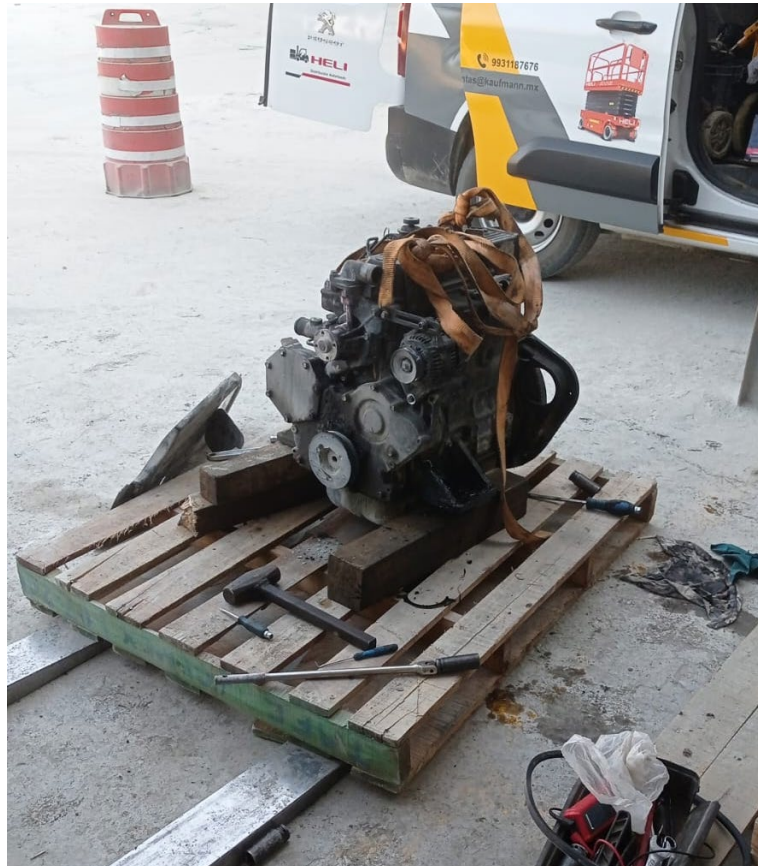
**\*DESMONTAJE DE MOTOR**

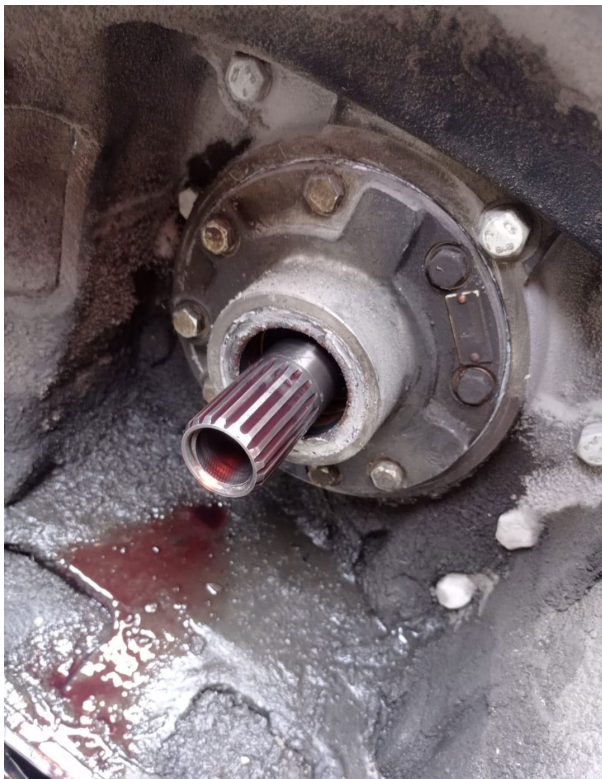
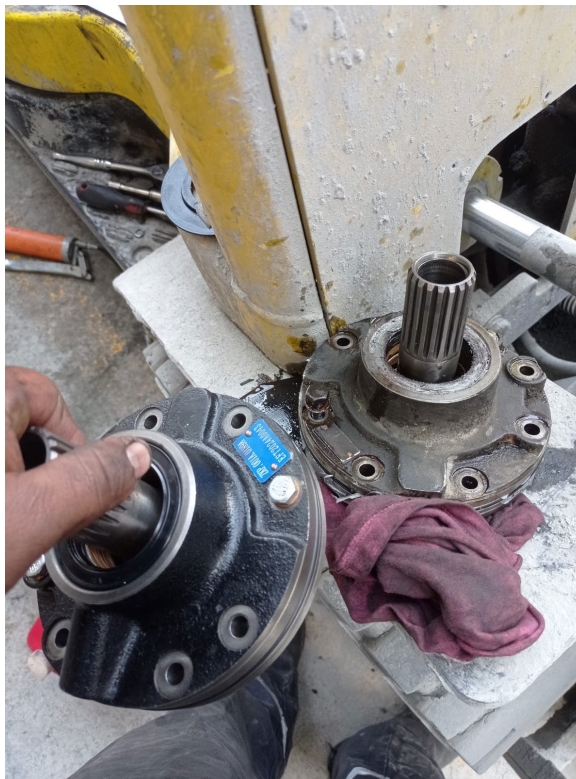
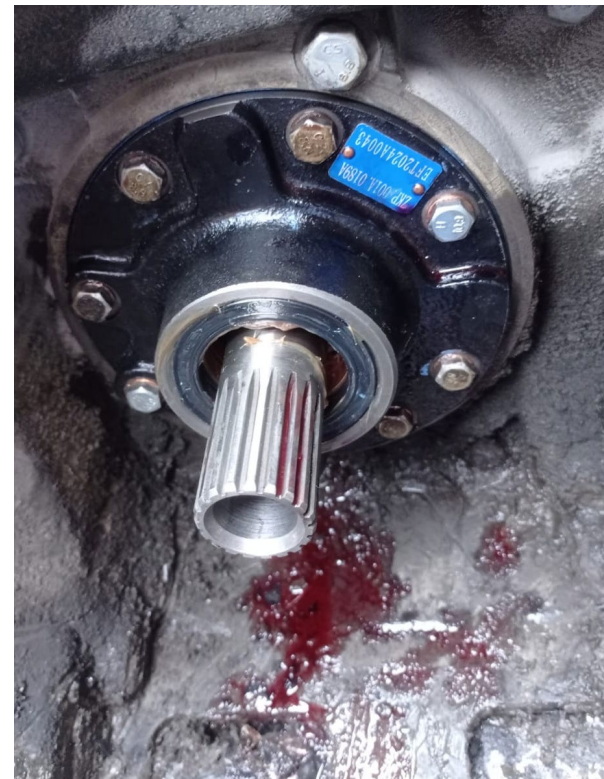
## \*REEMPLAZO DE BOMBA DE TRANSMISIÓN

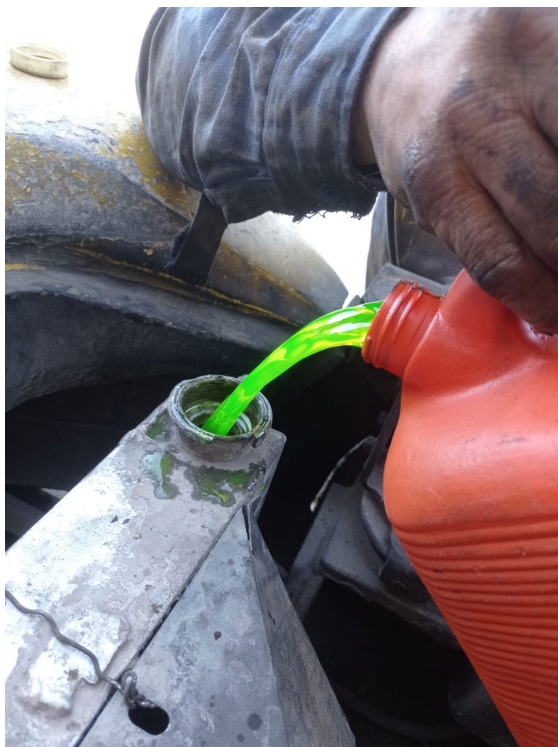
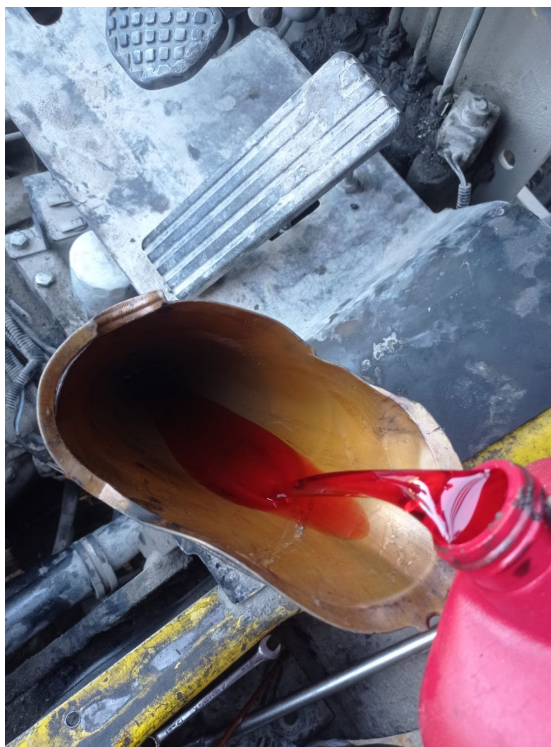
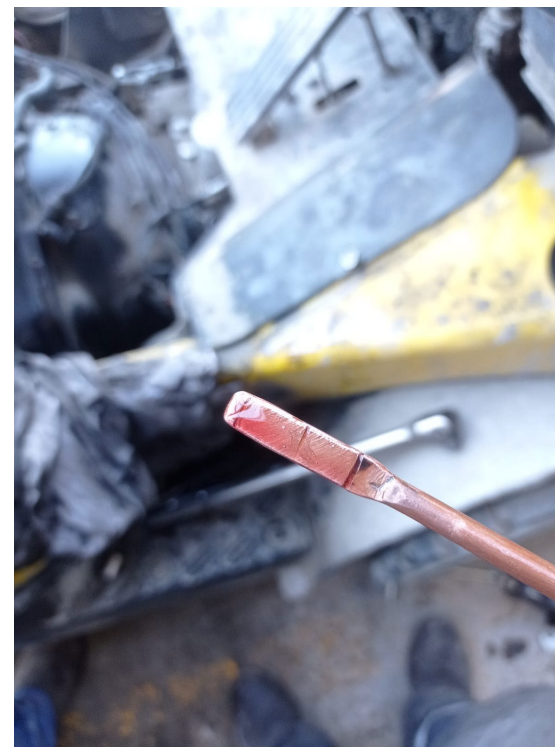
**\*RELLENO DE ANTICONGELANTE (10 LTS) Y RELLENO DE ACEITE DE TRANSMISIÓN (8 LTS)**

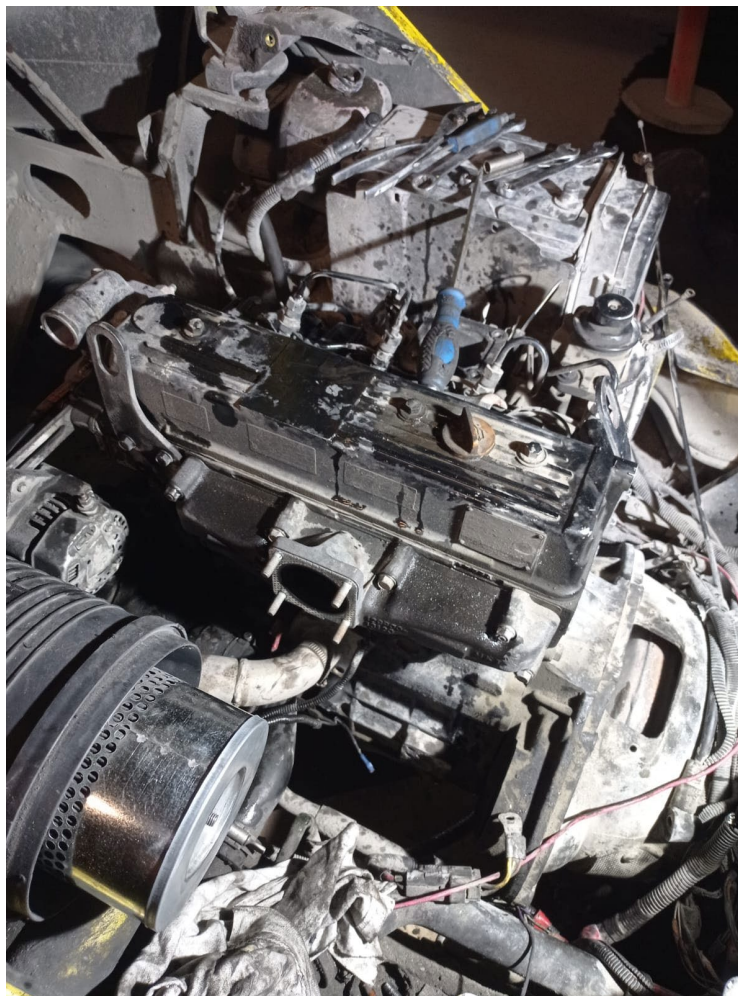
**\*MONTAJE DE MOTOR, EQUIPO QUEDANDO OPERATIVO**
