| Empresa: | CORONA | Solicitante: | SAMANTHA RIQUELME | Código QR: | VHSA-0130 | N. Orden: | KAUF486 | Fecha: | 04/12/2024 |
| Equipo: | TOYOTA | Modelo: | 32-8FG25 | Serie: | 91649 | Ubicación: | PALENQUE | Horómetro: | 9,629 HRS |

***“REEMPLAZO DE RETEN DE YUGO DE TRANSMISIÓN, DESMONTANDO TRANSMISIÓN, REALIZANDO LIMPIEZA GENERAL, REEMPLAZANDO RETEN DAÑADO Y COLOCANDO JUNTAS NUEVAS”***

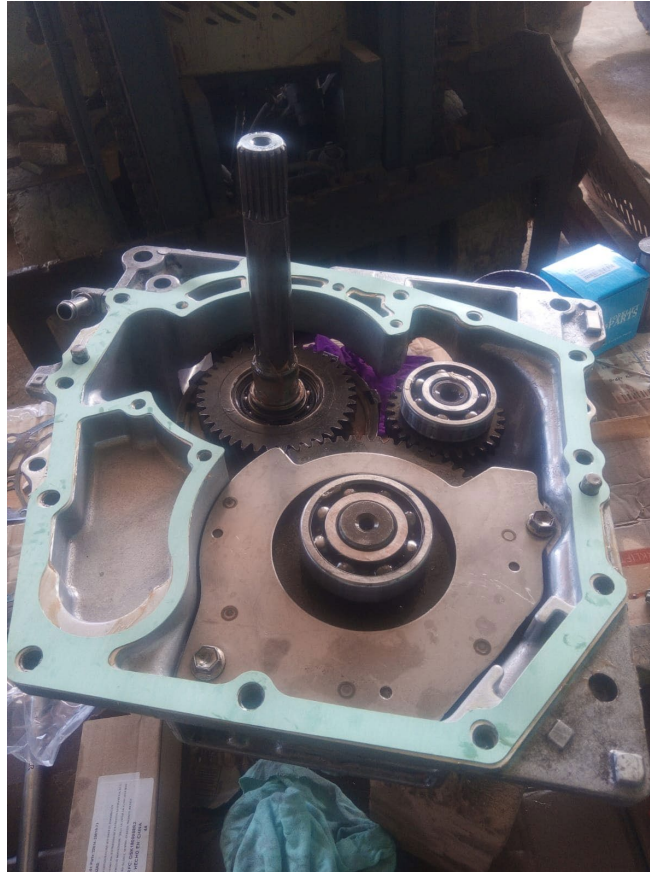
**\*EMPACADO Y CAMBIO DE KIT DE JUNTAS DE TRANSMISIÓN**

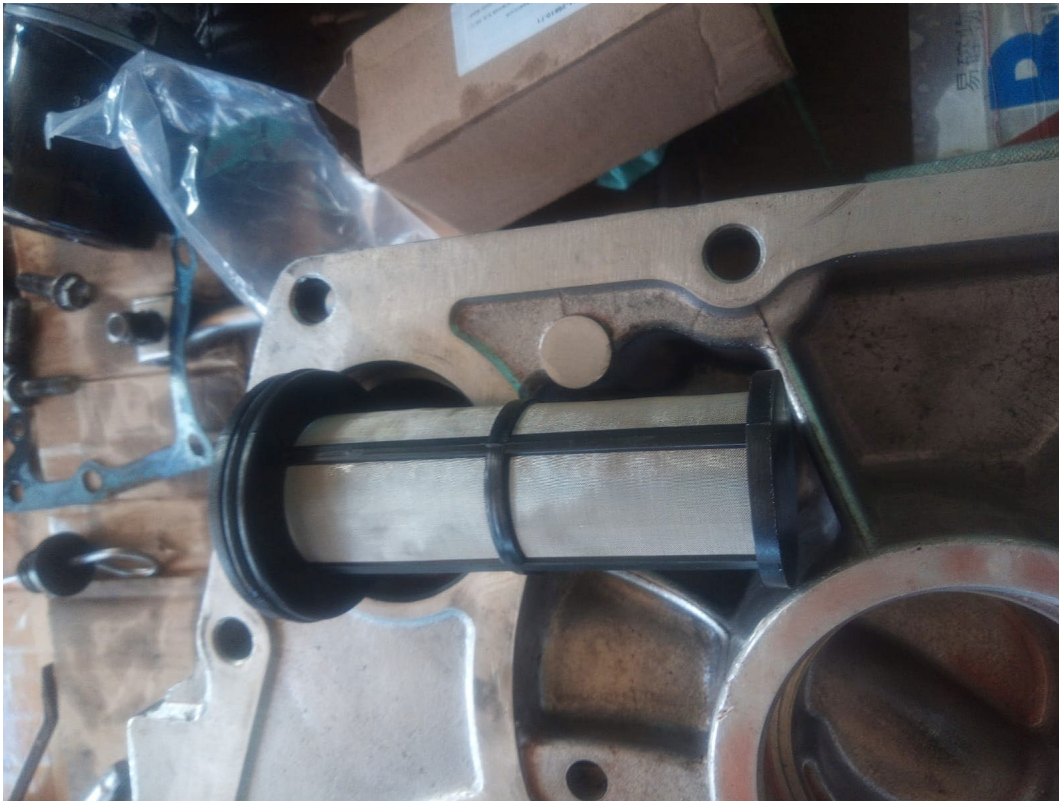
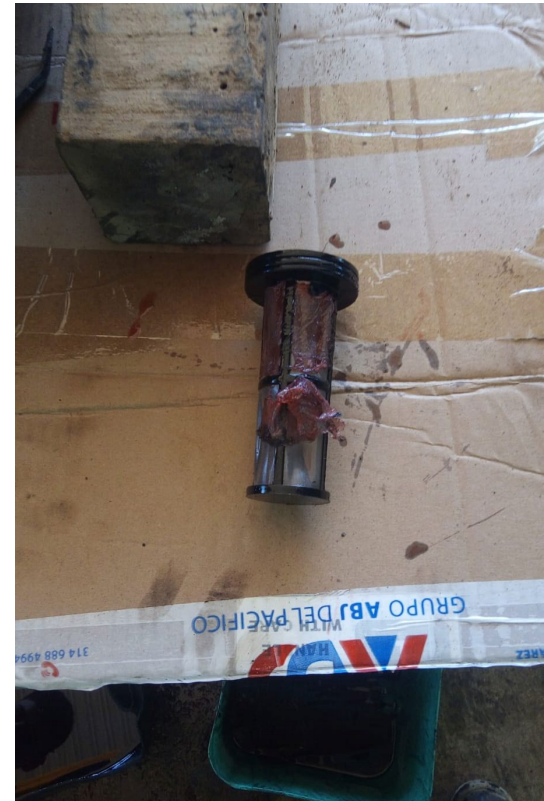
## \*REEMPLAZO DE FILTRO INTERNO DE TRANSMISIÓN

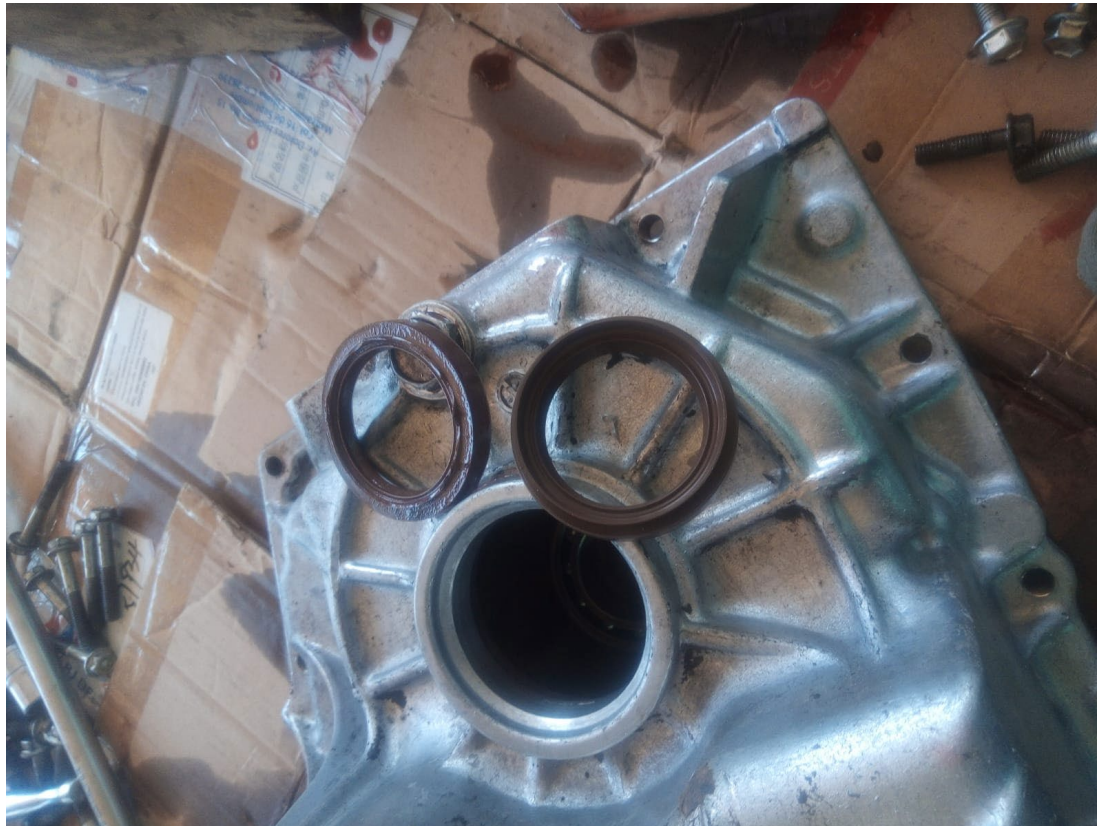
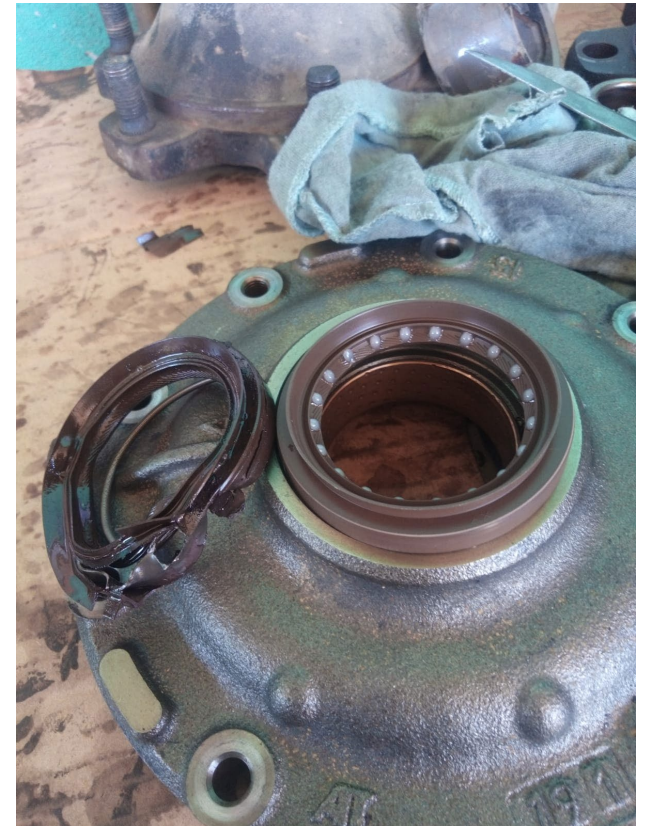
## \*REEMPLAZO DE RETEN DE YUGO DE TRANSMISIÓN

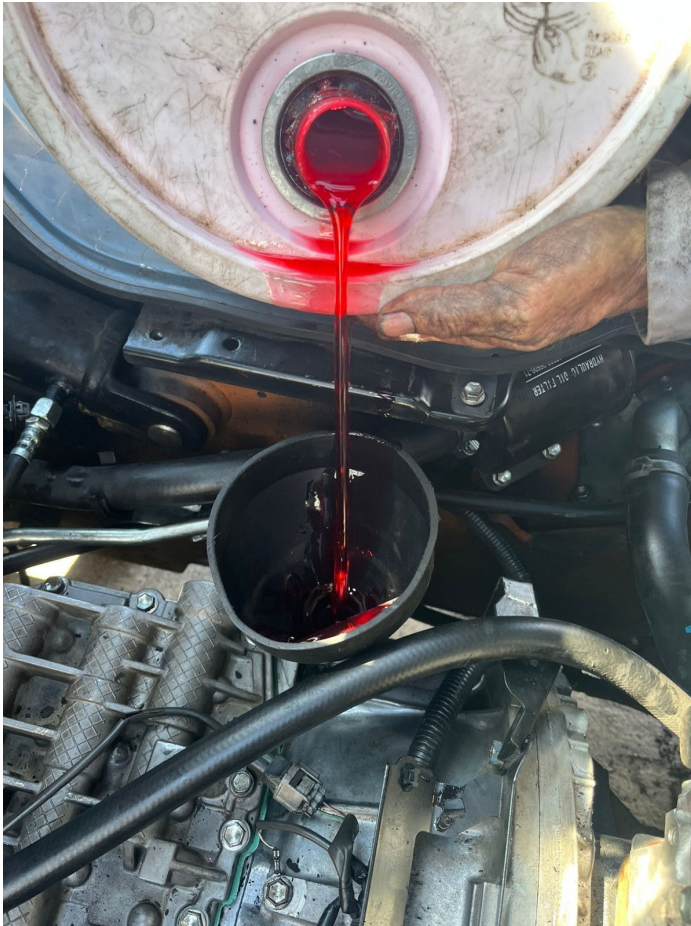
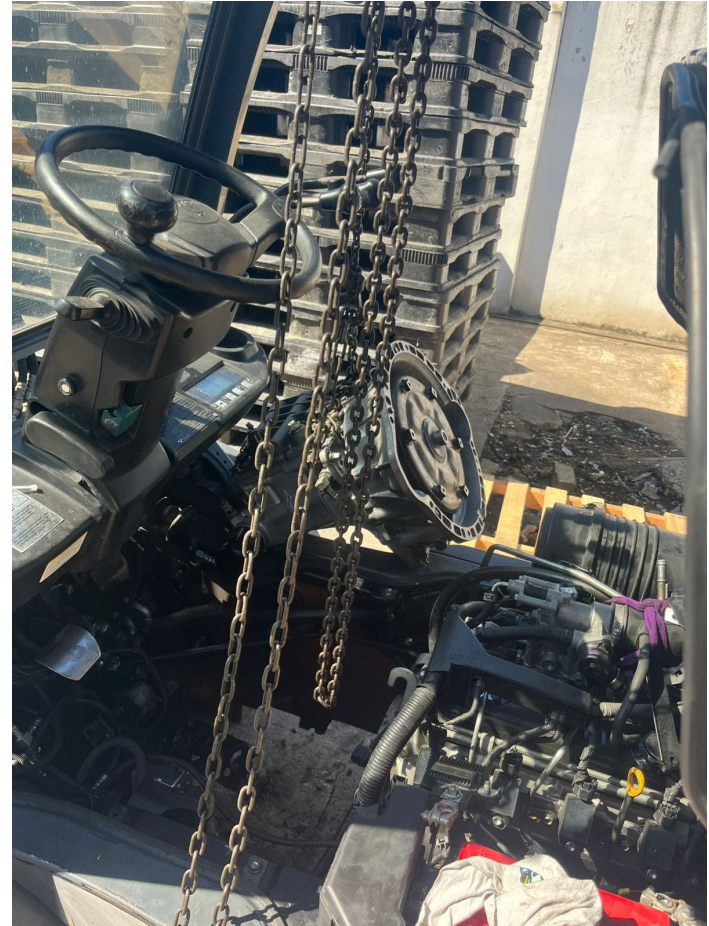
## \*RELLENO DE ACEITE DE TRANSMISIÓN (8 LTS) Y MONTAJE DE TRANSMISIÓN
