| Empresa: | MACOFE | Solicitante: | | Código QR: | VHSA-0289 | N. Orden: | KAUF620 | Fecha: | 30/12/2024 |
| Equipo: | HELI | Modelo: | CPQYD30-RC1H | Serie: | 250303F1419 | Ubicación: | VILLAHERMOSA | Horómetro: | 338 HRS |

## ***“REVISIÓN Y REPARACIÓN DE FALLA DE ARRANQUE”***

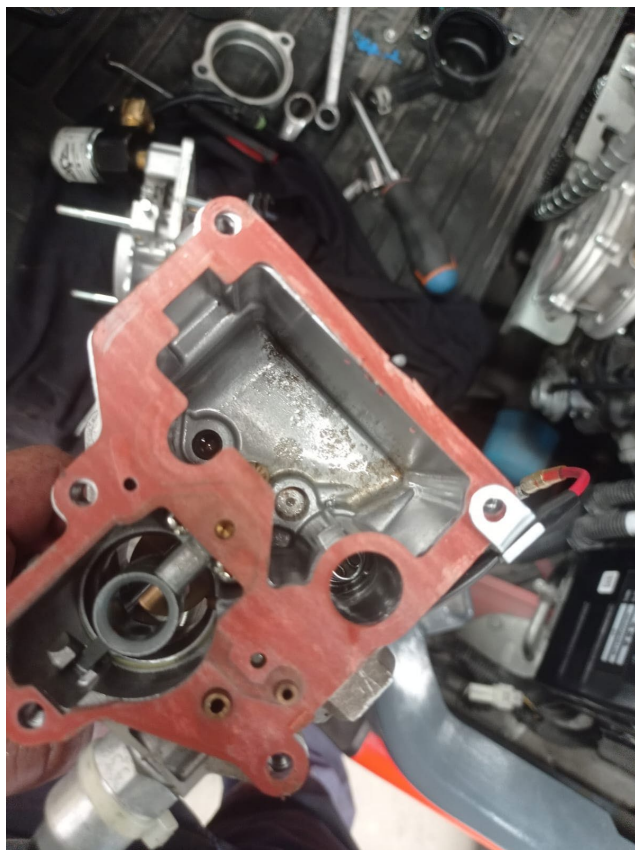
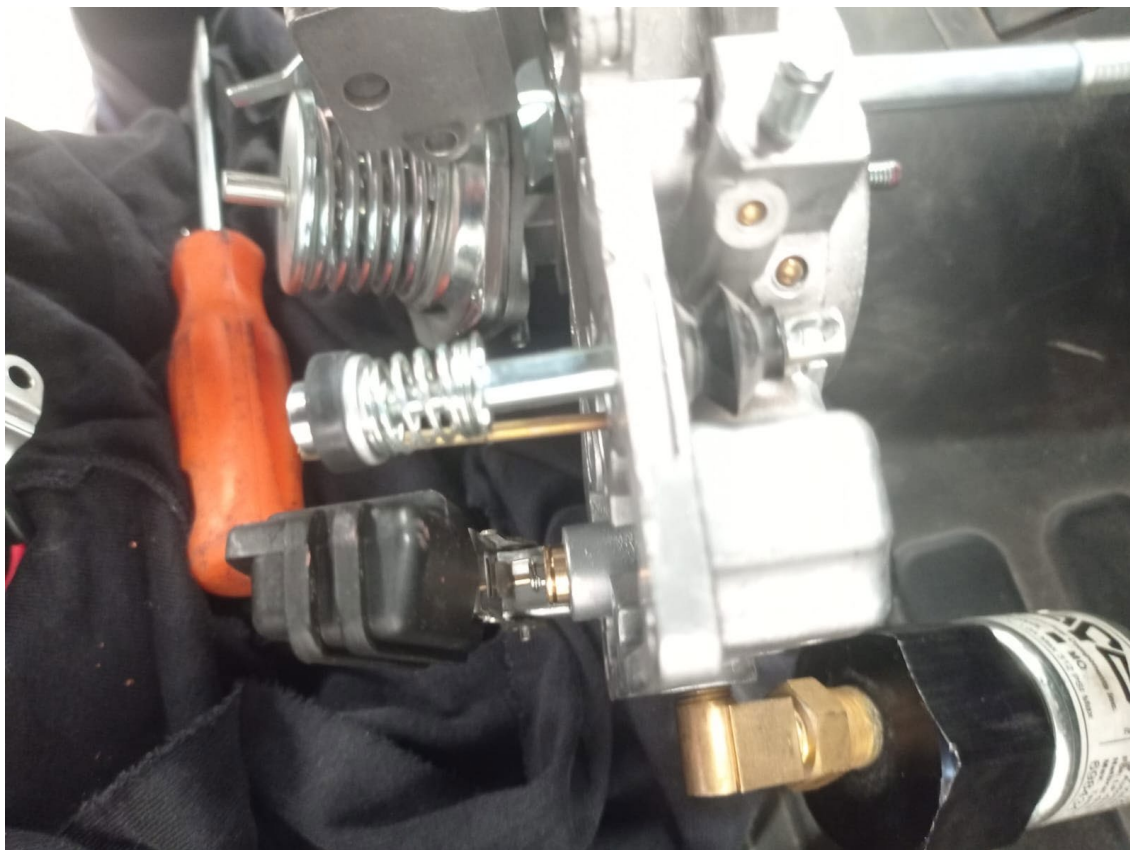
**\*SE REALIZA LIMPIEZA DE CARBURADOR POR CONTAMINACIÓN DE AGUA**

- SE REQUIERE LAVADO DE TANQUE DE COMBUSTIBLE POR CONTAMINACIÓN
- SE LE SOLICITA A MACOFE POR PERSONAL DE KAUFMANN COMBUSTIBLE LIMPIO

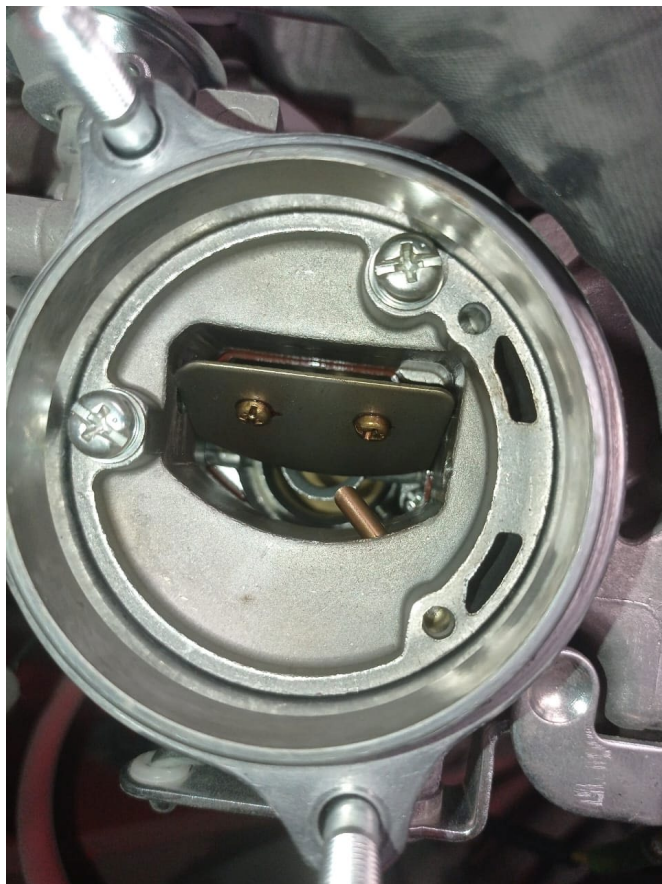
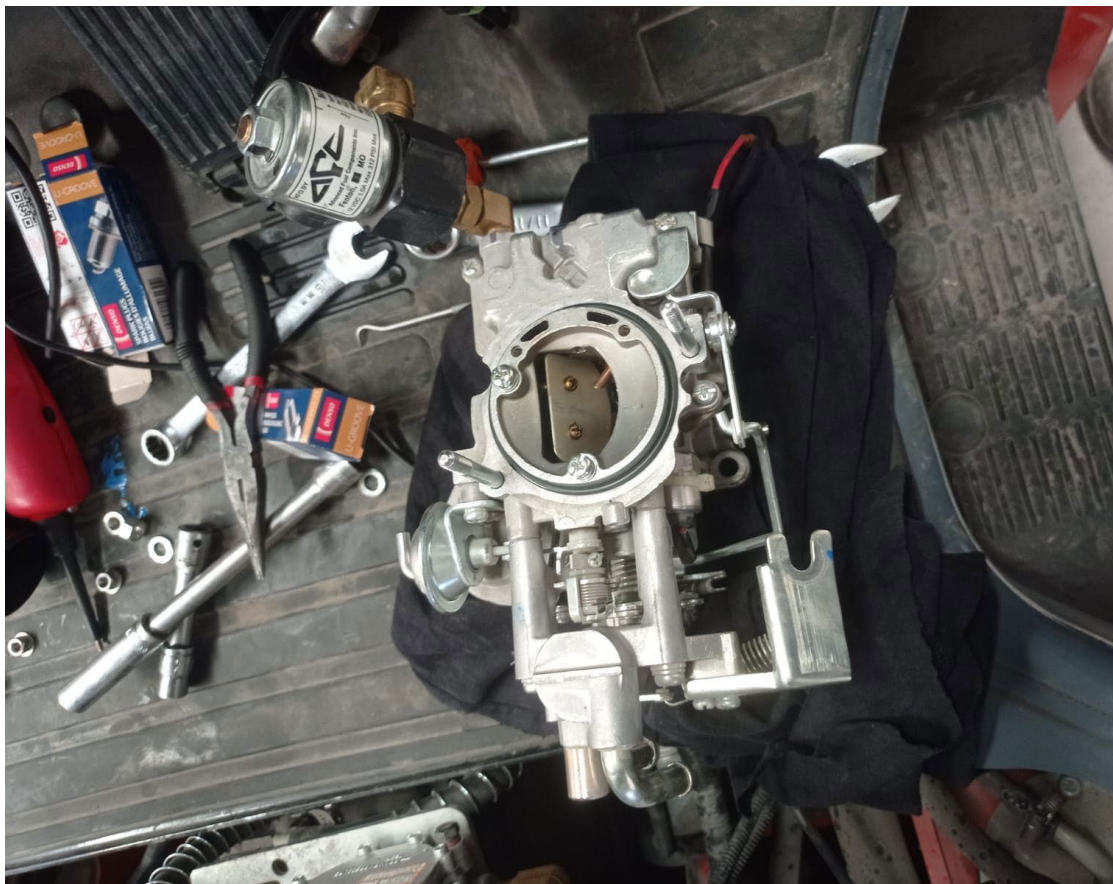
**\*SE REALIZA LIMPIEZA DE CARBURADOR POR CONTAMINACIÓN DE AGUA**

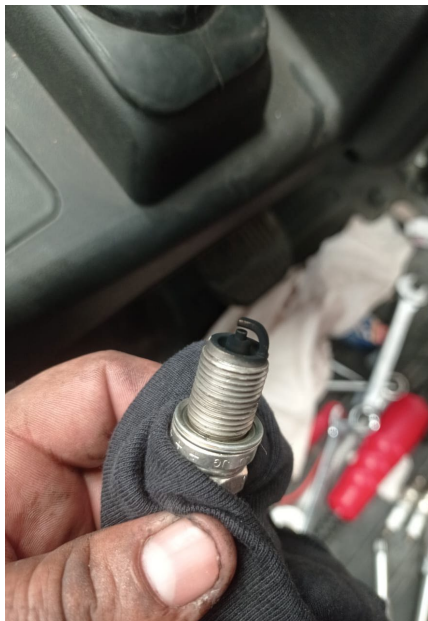
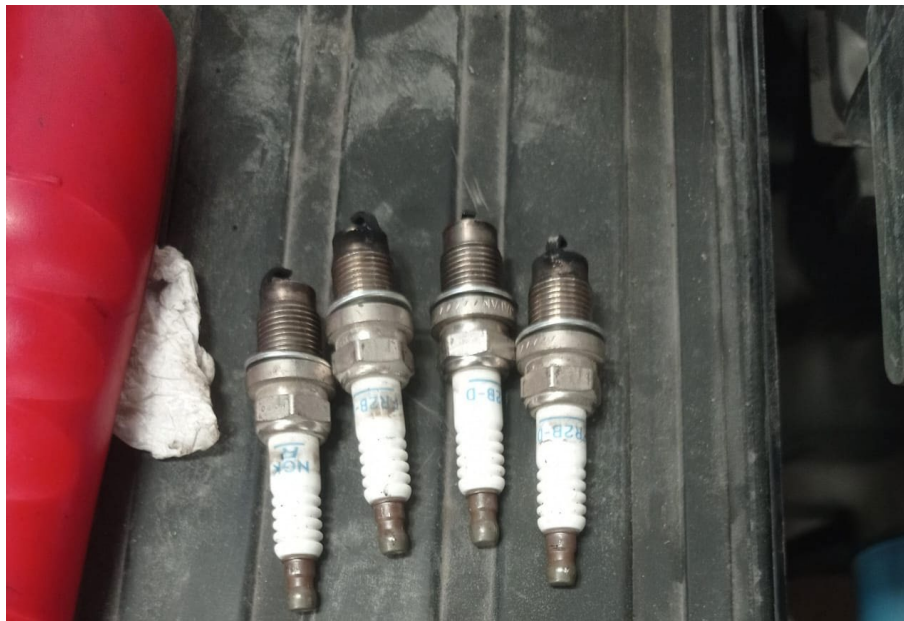
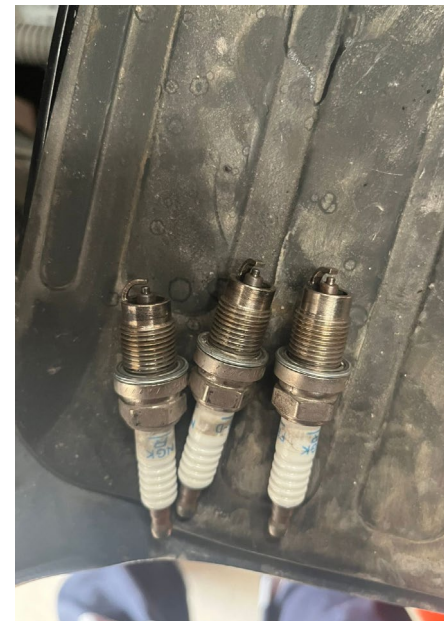
**\*SE REALIZA LIMPIEZA DE BUJÍAS CONTAMINADAS DE COMBUSTIBLE Y CARBONIZADAS**
