| Empresa: | CORONA | Solicitante: | GIL MARTINEZ | Código QR: | VHSA-0318 | N. Orden: | KAUF560 | Fecha: | 19/12/2024 |
| Equipo: | TOYOTA | Modelo: | 8FG45 | Serie: | 10392 | Ubicación: | MERIDA | Horómetro: | 10,996 HRS |

***“RECTIFICACIÓN DE ASIENTOS DE VÁLVULA, LIMPIEZA DE CABEZA, ELABORACIÓN DE PRUEBA HIDROSTATICA, REEMPLAZO DE SELLOS DE VALVULA Y ARMADO DE CABEZA”***

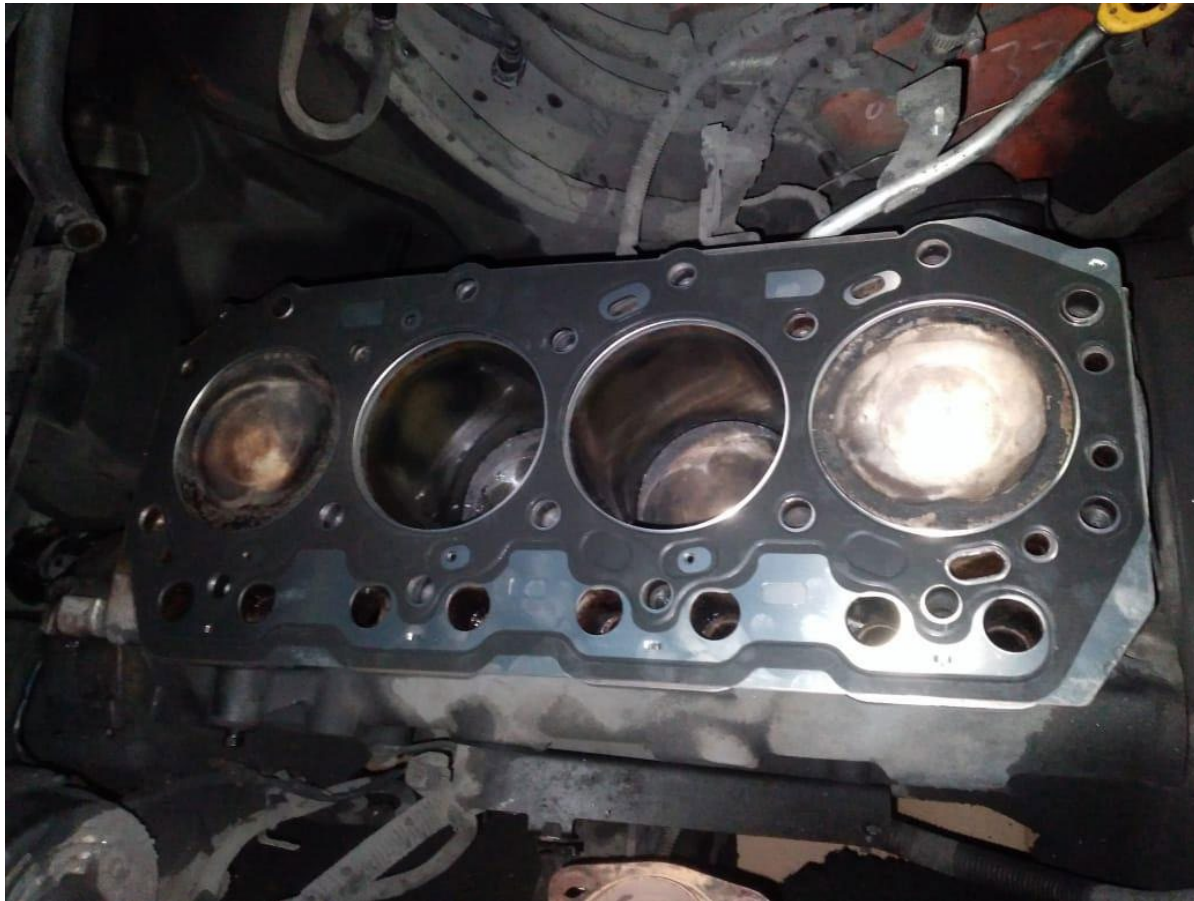
**\*CAMBIO DE JUNTA DE CABEZA**

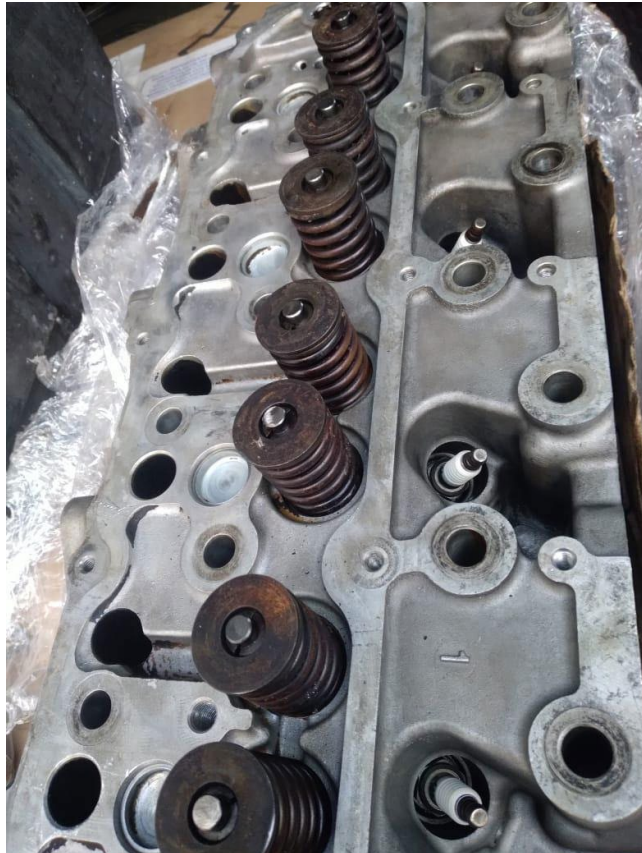
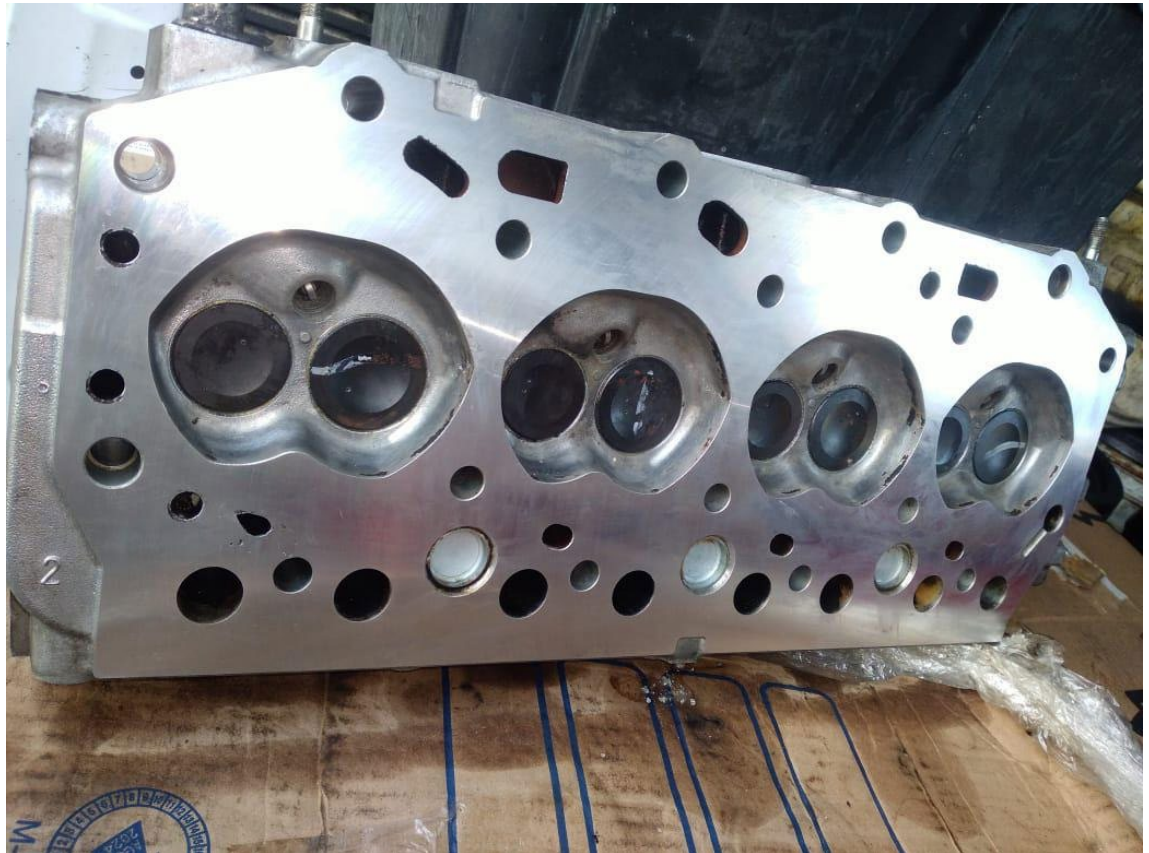
**\*RECTIFICACIÓN DE ASIENTOS DE VÁLVULA Y SERVICIO A CABEZOTE DE MOTOR EN TORNO Y REVISIÓN DE PRUEBA  
HIDROSTATICA**

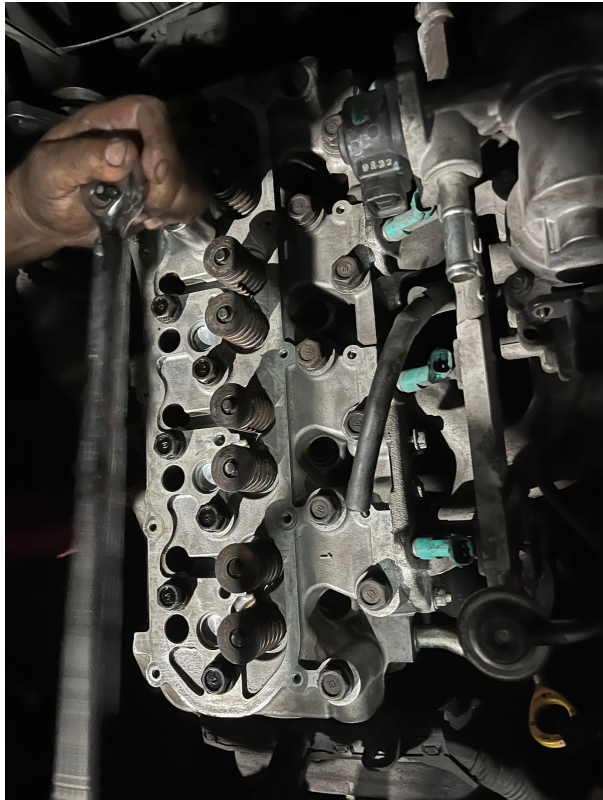
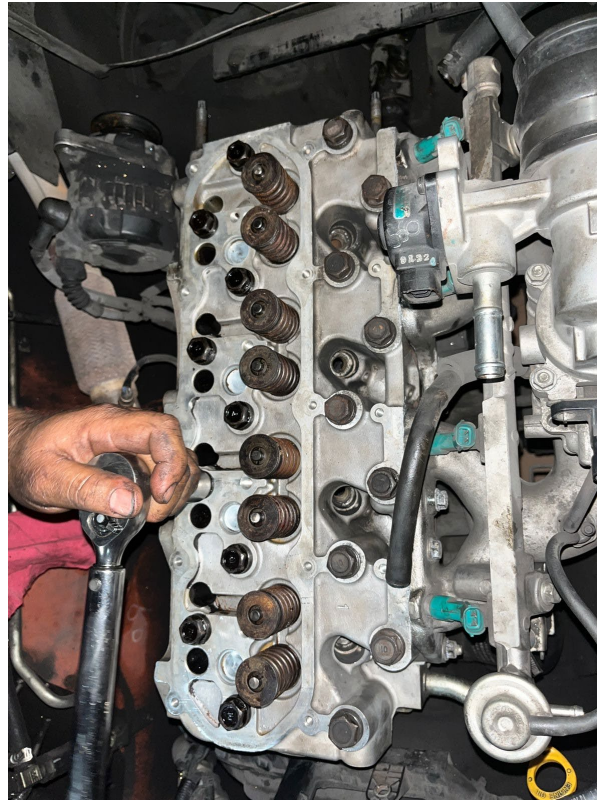
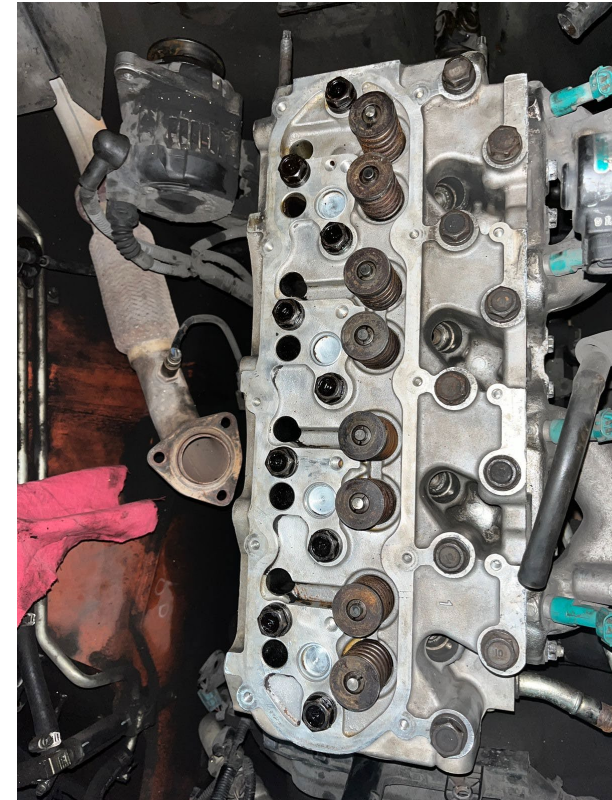
## \*ARMADO DE CABEZA DE MOTOR

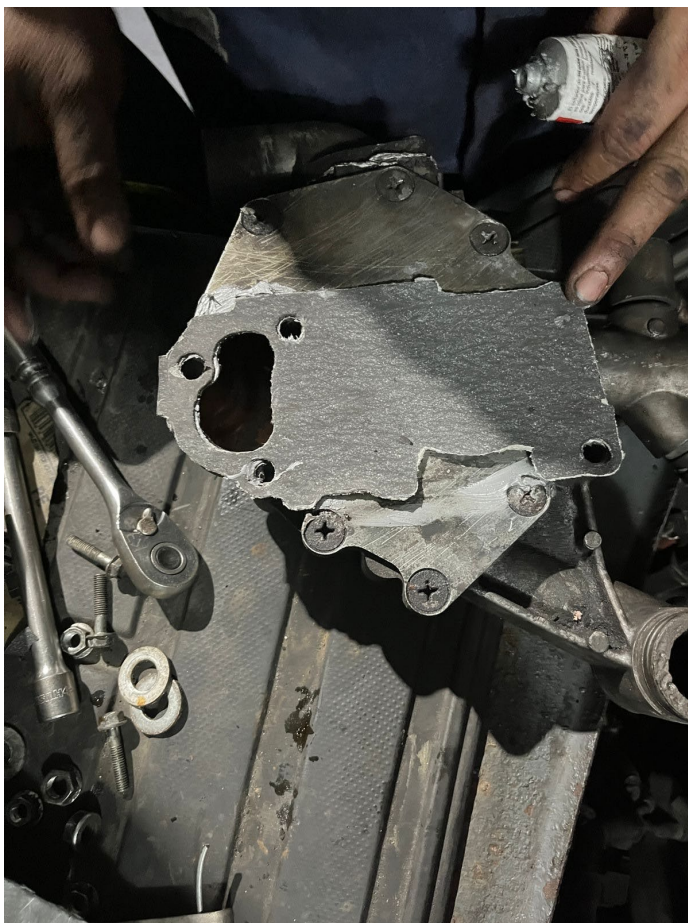
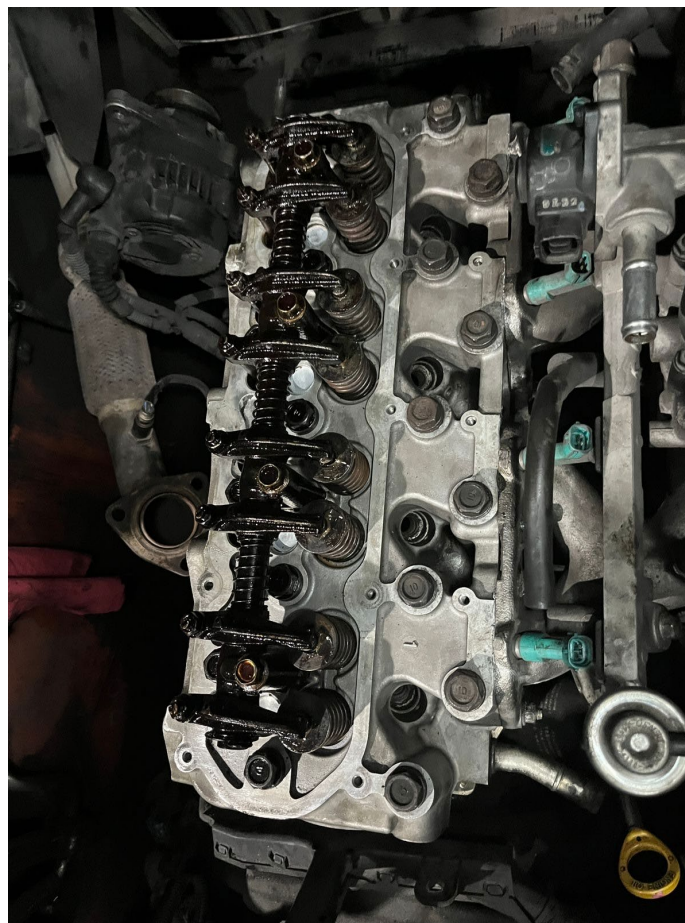
## \*ARMADO DE CABEZA DE MOTOR

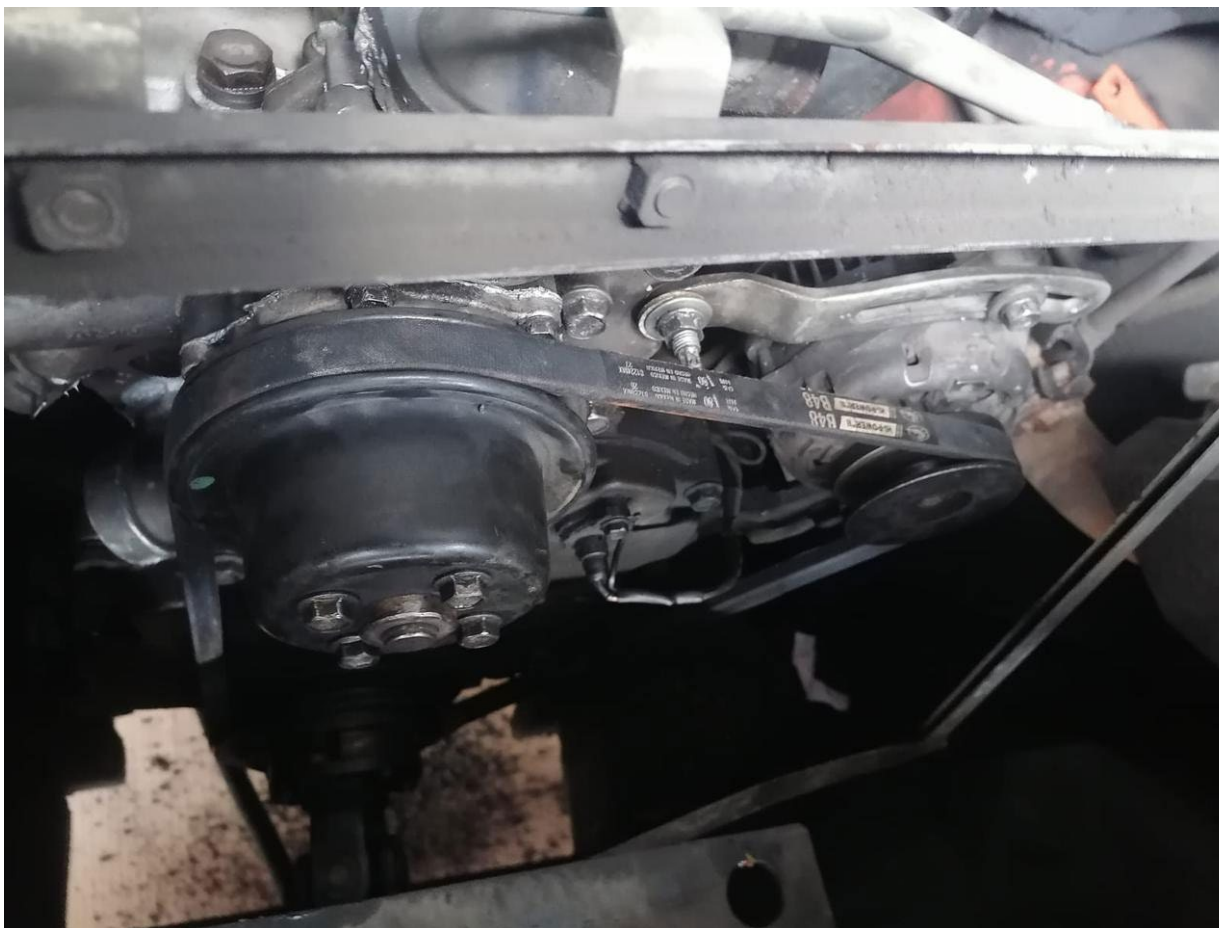
## \*REEMPLAZO DE BANDA DE ALTERNADOR

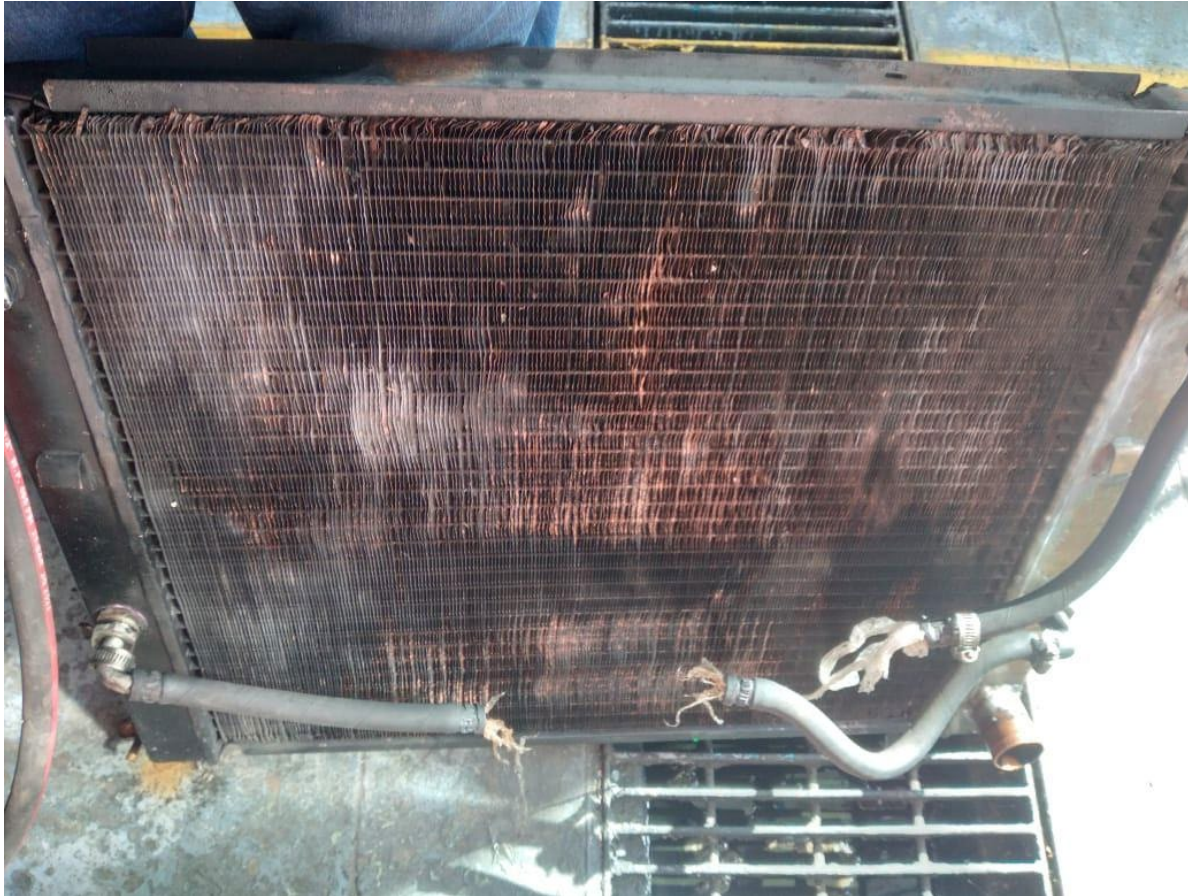
## \*LIMPIEZA DE RADIADOR Y LAVADO INTERNO

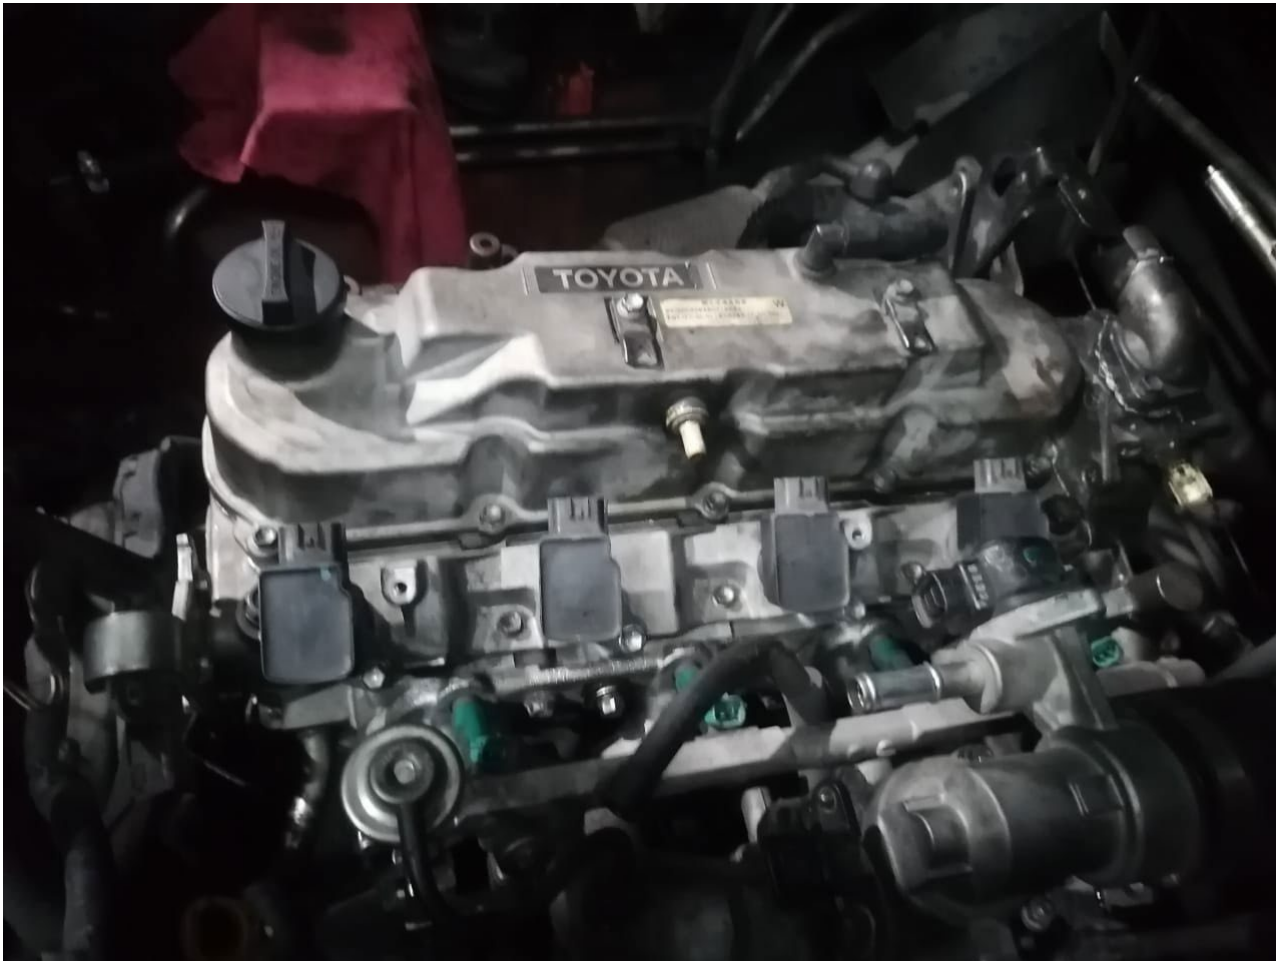
## \*ARMADO DE CABEZA DE MOTOR

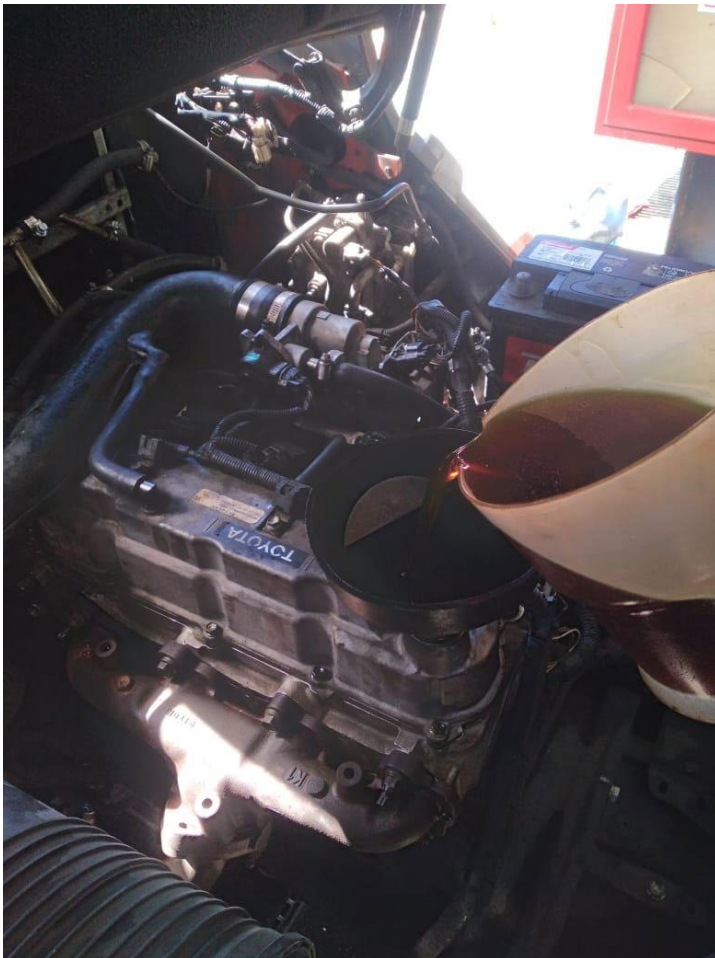
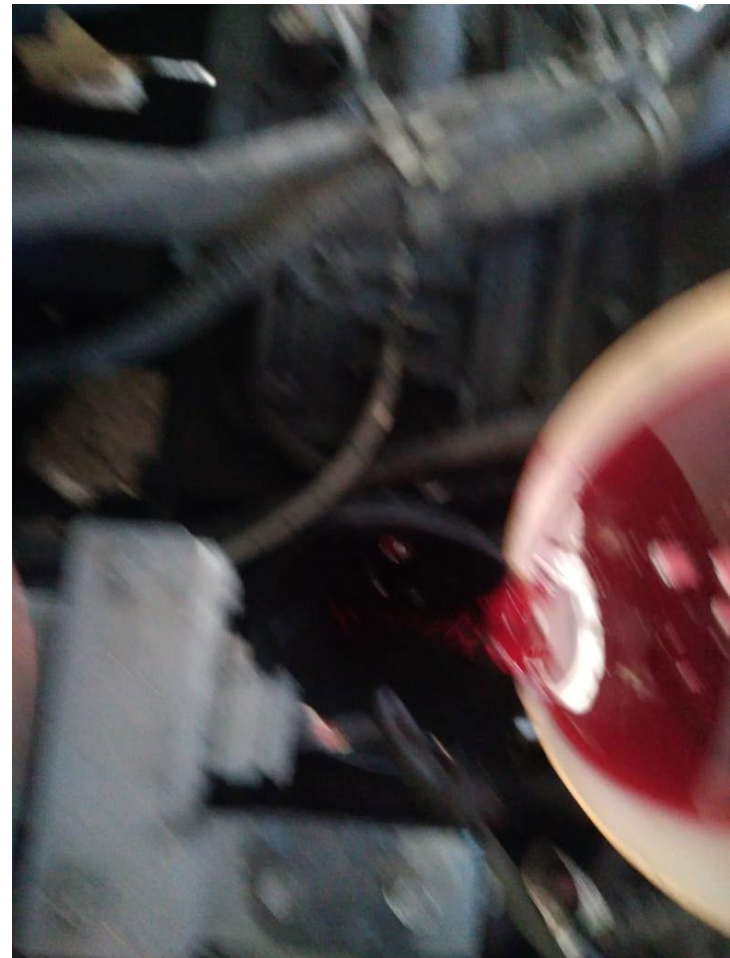
**\*RELLENO DE ACEITE DE MOTOR (3 LTS) Y ACEITE DE TRANSMISIÓN (5 LTS)**

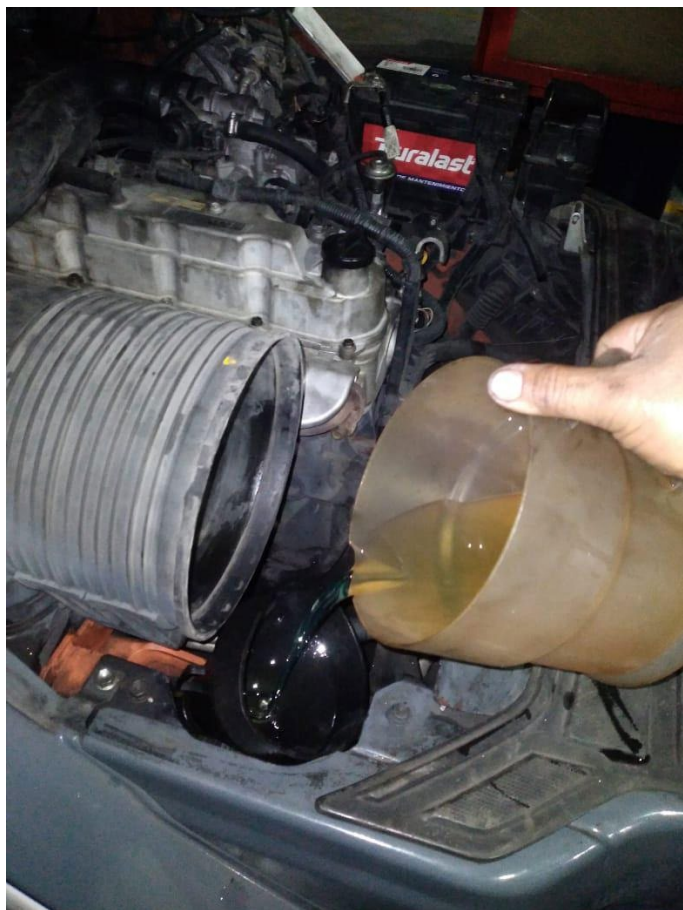
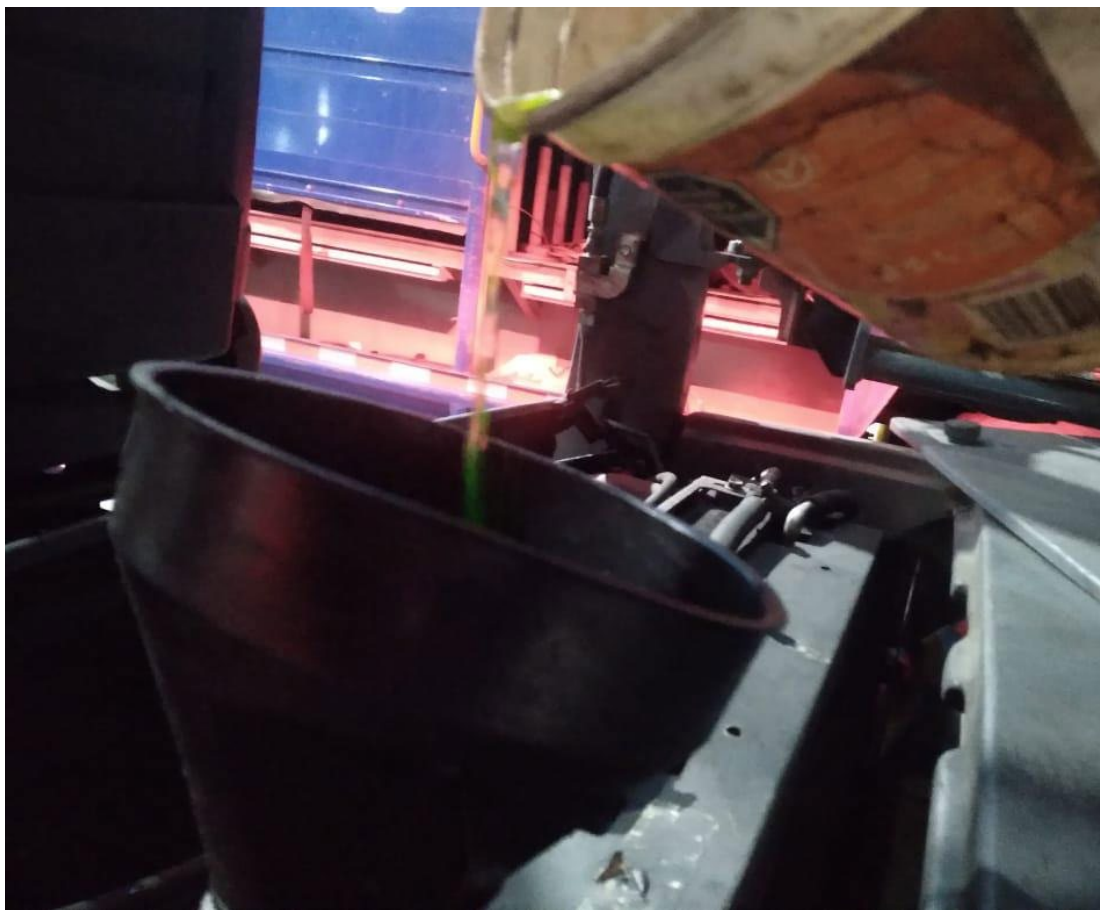
**\*RELLENO DE ACEITE HIDRÁULICO (8 LTS) Y ANTICONGELANTE (10 LTS)**

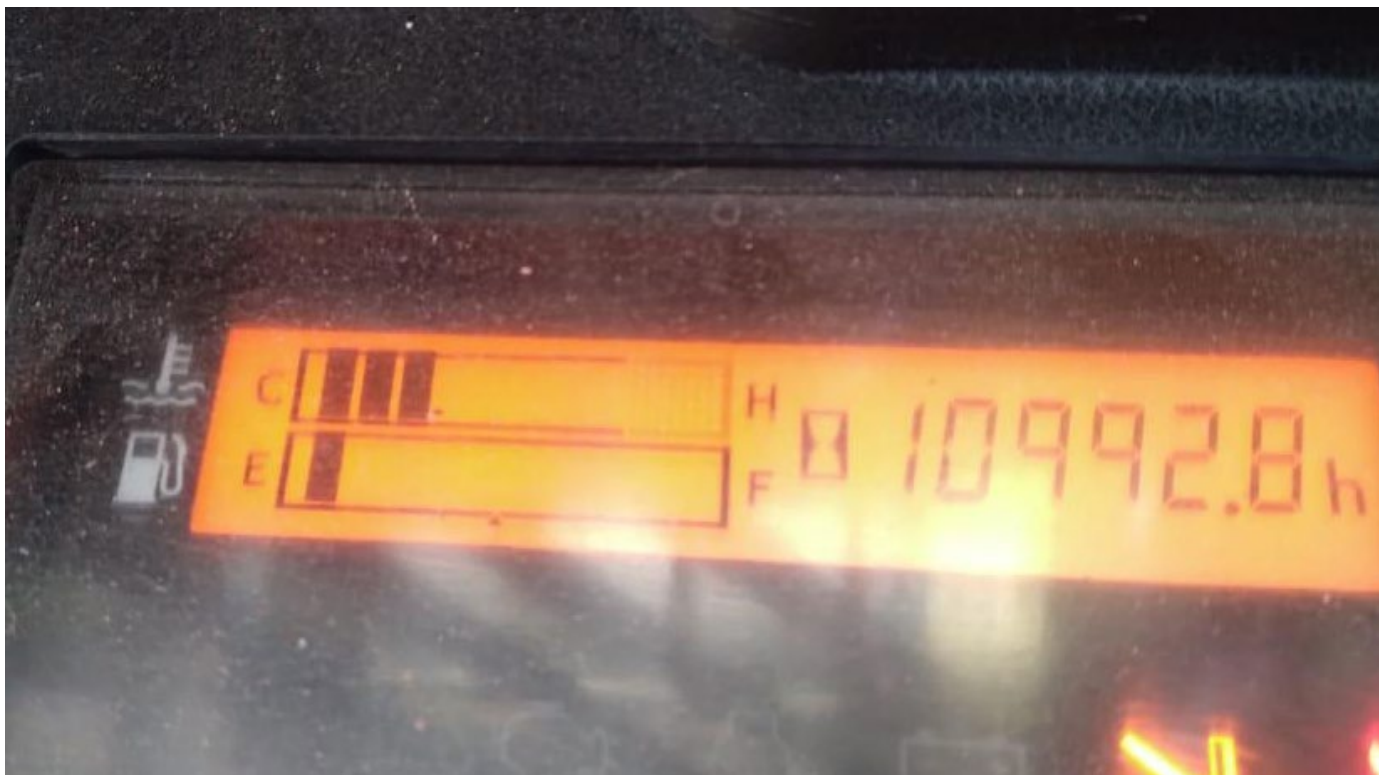
## \*HORÓMETRO

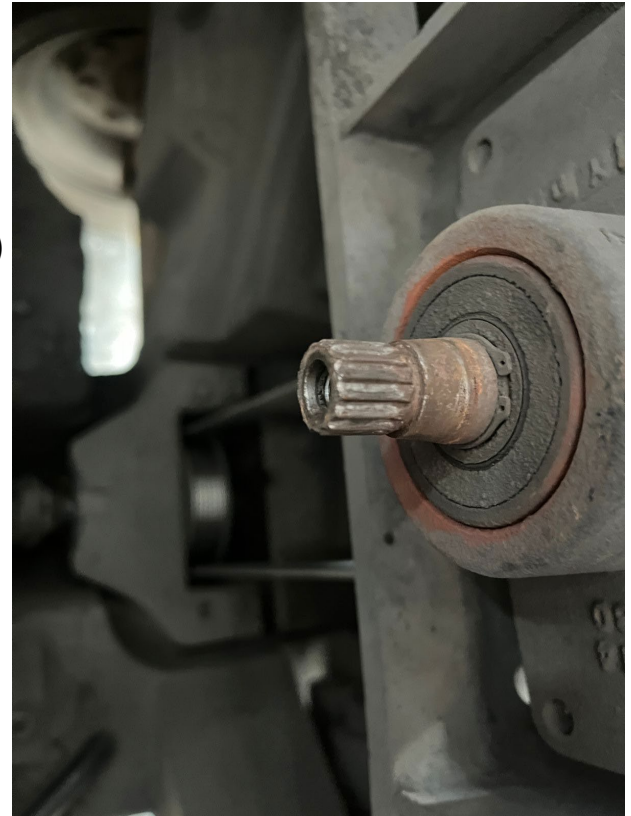
- REQUIERE REEMPLAZO DE FLECHA QUE VA AL VENTILADOR
- REEMPLAZO DE BASE COMPLETA DEL VENTILADOR
- REEMPLAZO DE BALEROS DE VENTILADOR
- REEMPLAZO DE BANDA DE VENTILADOR
- REEMPLAZO DE VENTILADOR (URGE PORQUE PUEDE OCASIONAR PROBLEMAS)
- REQUIERE REEMPLAZO DE ANTICONGELANTE PARA EL PRÓXIMO SERVICIO)
