| Empresa: | INGENIO PRESIDENTE | Solicitante: | DEYVID DE LA FUENTE | Código QR: | VHSA-0092 | N. Orden: | KAUF927 | Fecha: | 14/02/2025 |
| Equipo: | KOMATSU | Modelo: | FG30HT | Serie: | A232924 | Ubicación: | CÁRDENAS | Horómetro: | 7,801 HRS |

***“MANTENIMIENTO PREVENTIVO A SISTEMA DE FRENOS, REEMPLAZO DE BALATAS, RETENES, HERRAJES, ENGRASADO DE BALEROS DE MAZA DELANTERA, REEMPLAZO DE LIQUIDO DE FRENOS, PURGADO DE LINEAS DE FRENO Y CALIBRACIÓN DE BALATAS”***

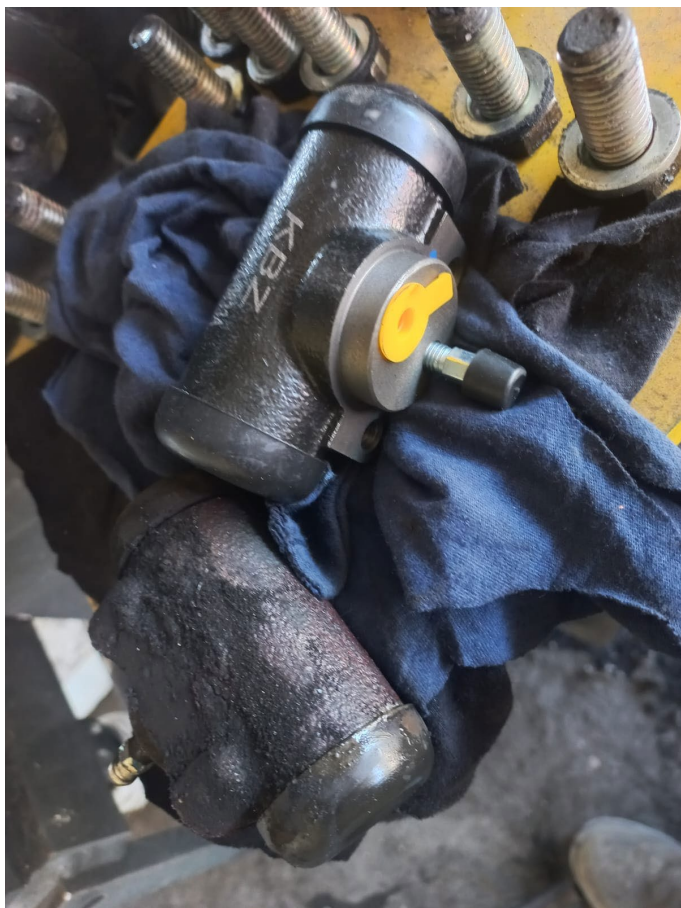
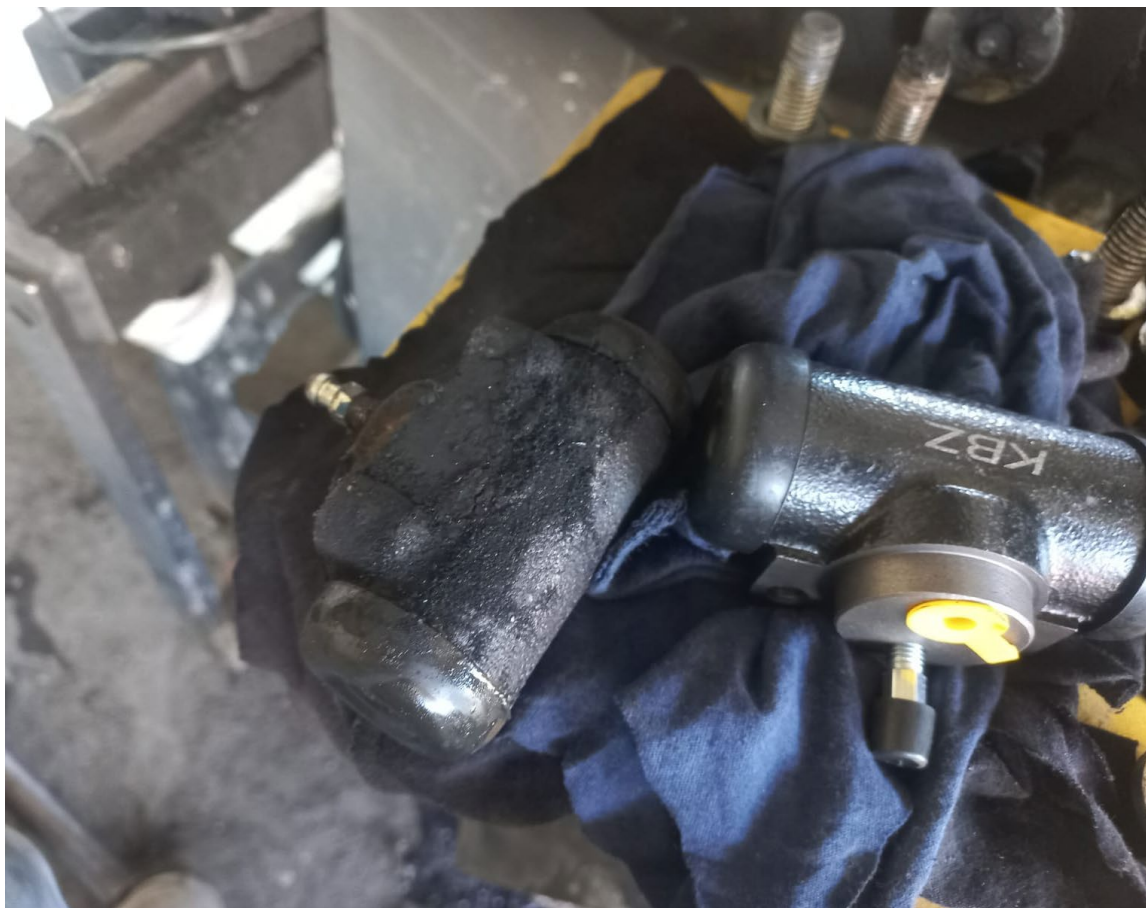
## OBSERVACIONES:

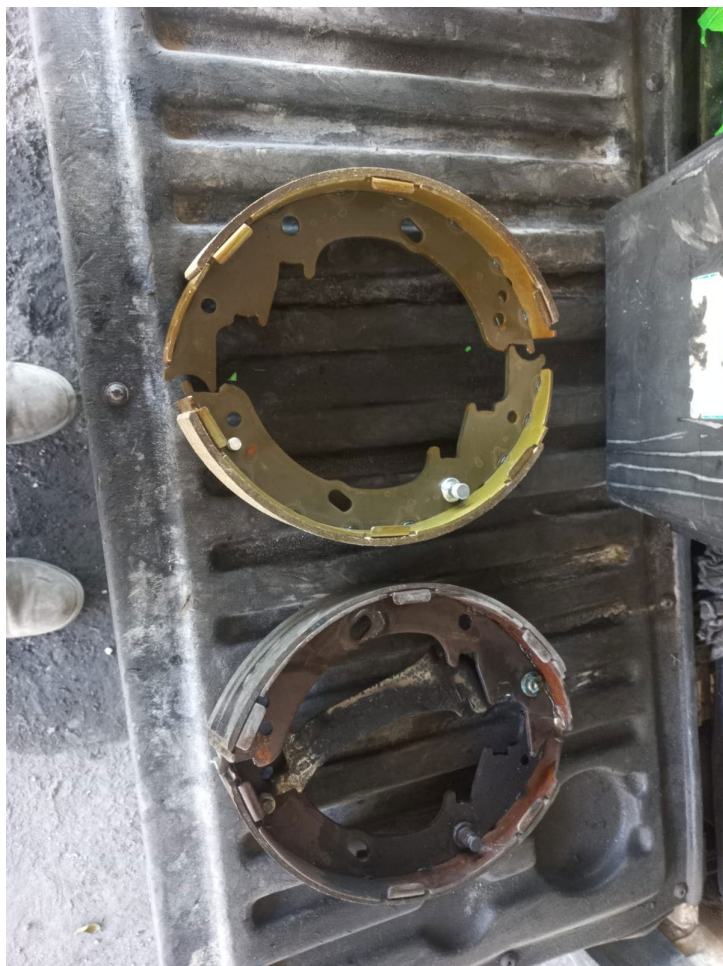
**\*REEMPLAZO DE BALATAS**

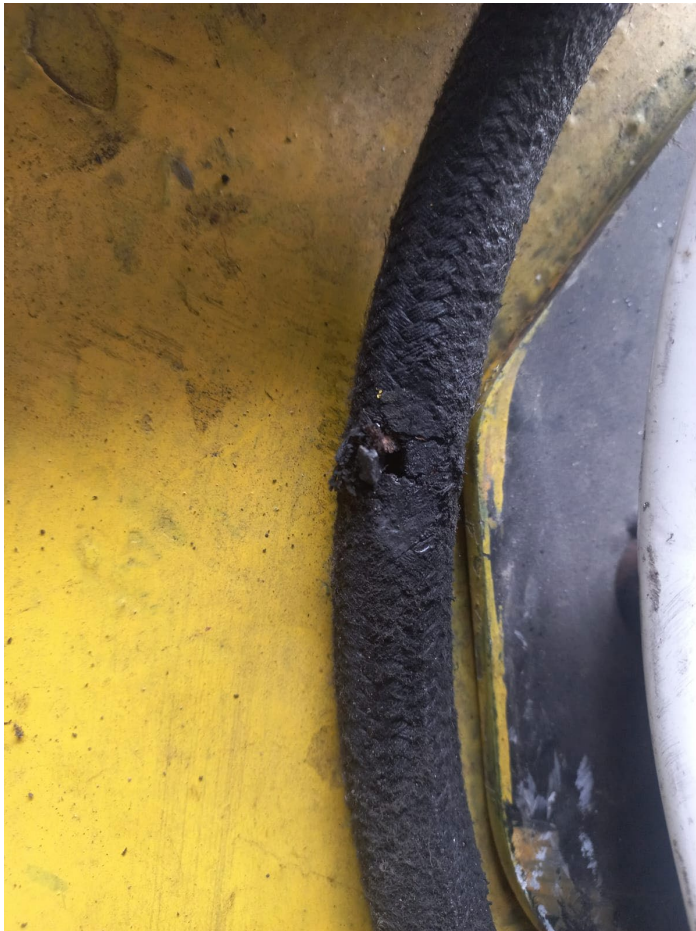
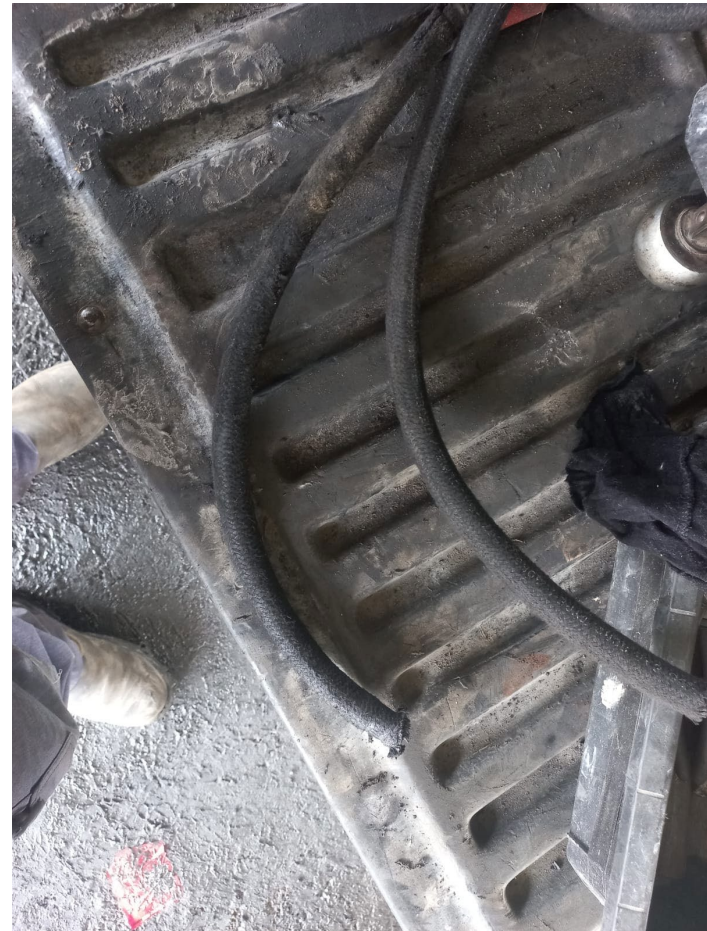
**\*REEMPLAZO DE MANGUERA DE ENFRIADOR DE TRANSMISIÓN Y SE RELLENA 3 LTS DE ACEITE DE TRANSMISIÓN Y UN BOTE DE LIQUIDO DE FRENO**

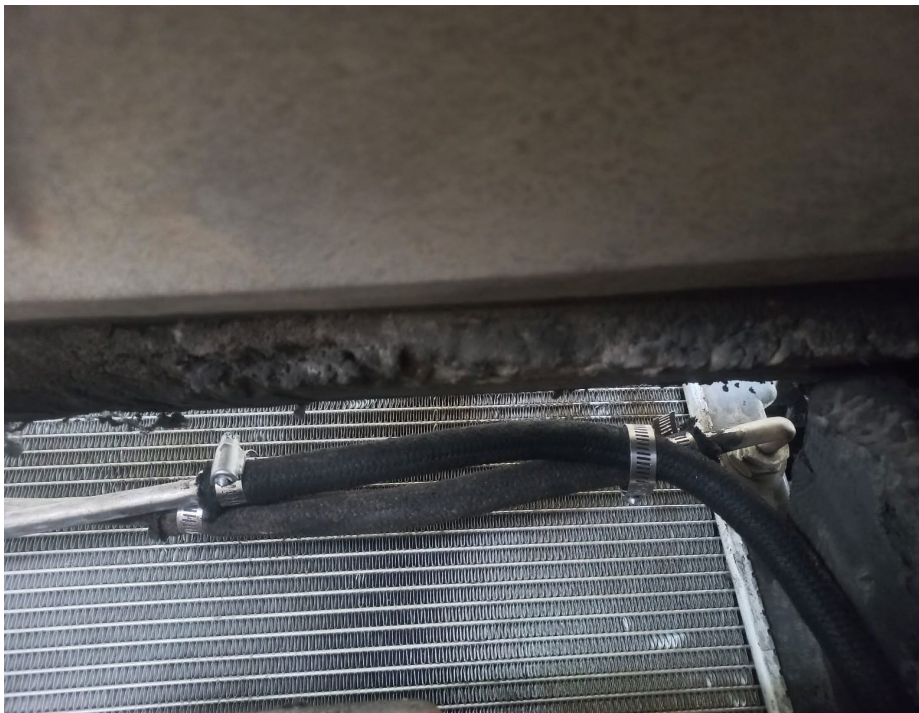
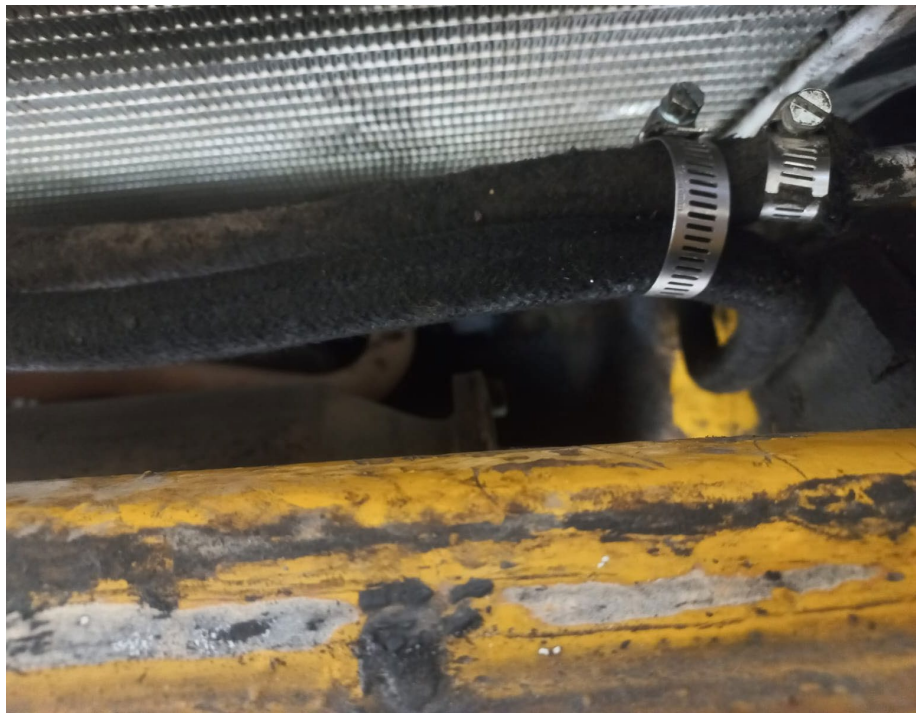
**\*REEMPLAZO DE MANGUERA DE ENFRIADOR DE TRANSMISIÓN**
