| Empresa: | CEMEX | Solicitante: | | Código QR: | VHSA-0009 | N. Orden: | KAUFSN | Fecha: | 26/03/2025 |
| Equipo: | HYSTER | Modelo: | H3.5UT | Serie: | A3C1A10879W | Ubicación: | TEHUANTEPEC | Horómetro: | 2,560 HRS |

***“FUGA DE ACEITE POR CILINDRO CENTRAL”***

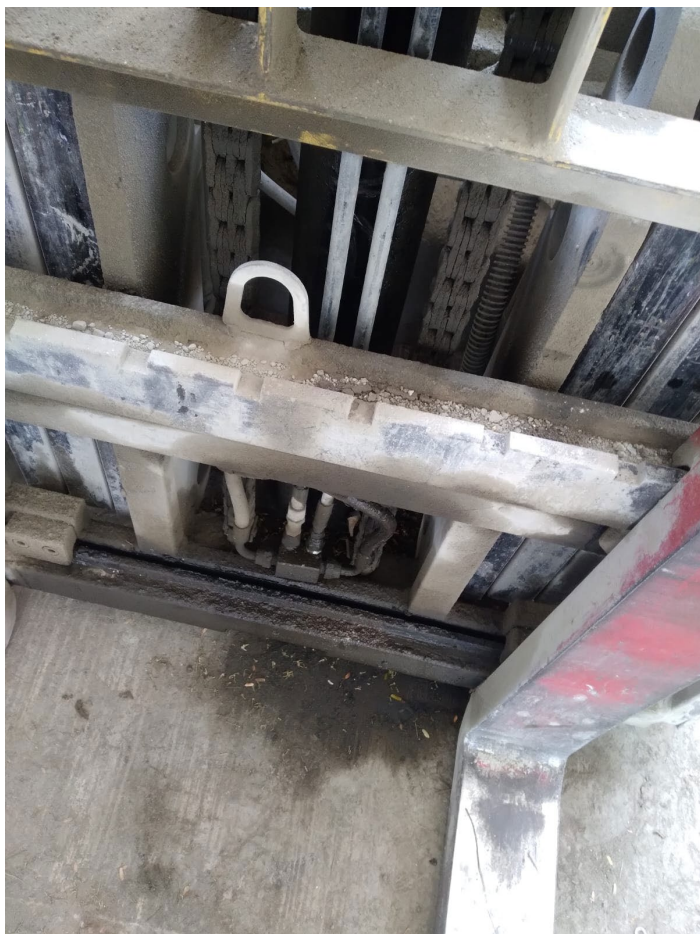
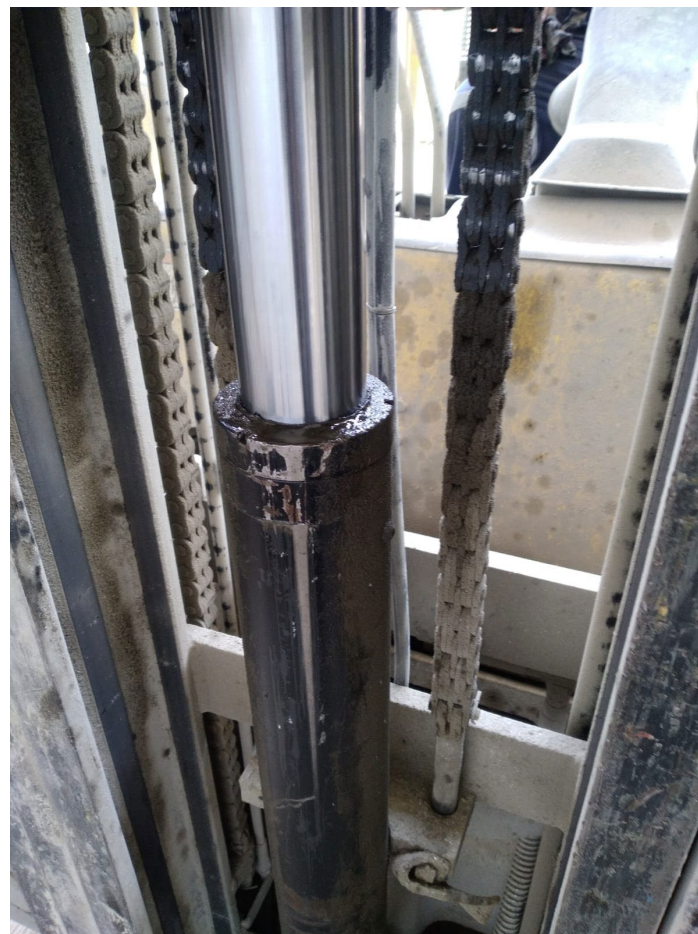
**\*INTERCAMBIO DE CILINDRO CENTRAL DE OTRO EQUIPO PARA INSTALACIÓN**

- SE LLEVA CILINDRO CENTRAL PARA REPARACIÓN DE SELLOS

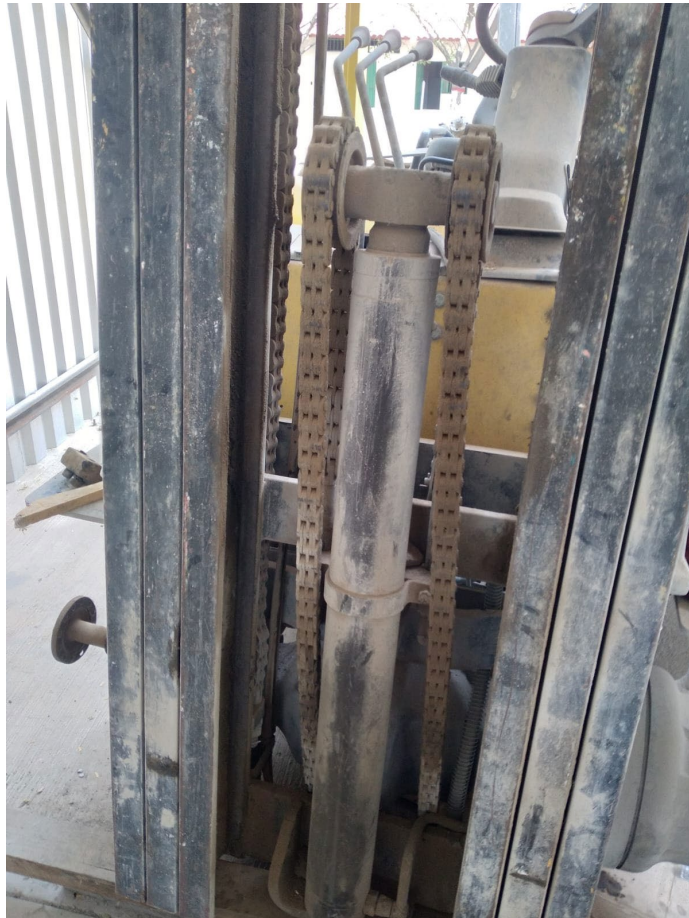
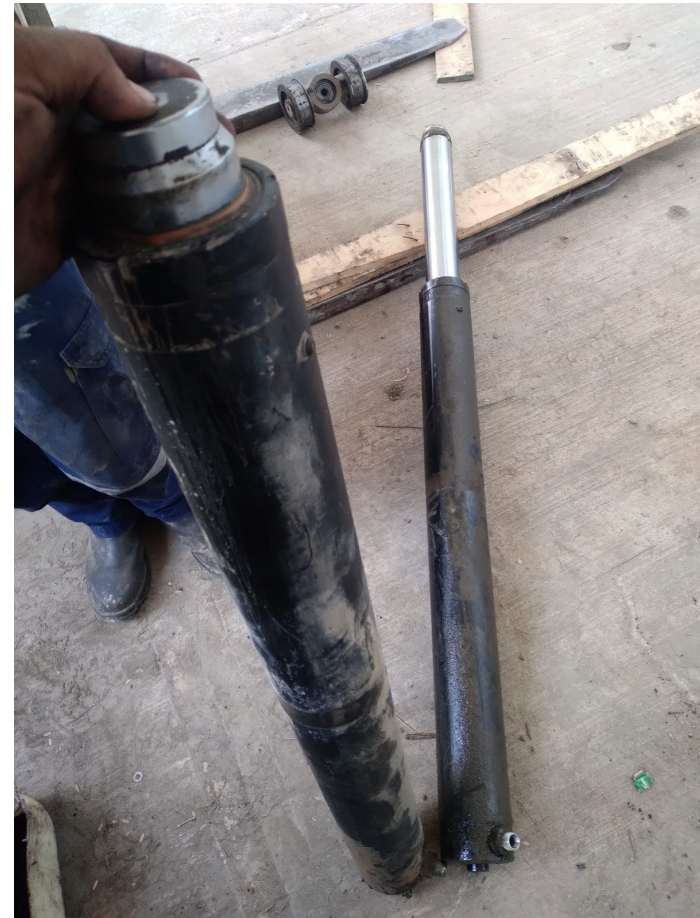
**\*INTERCAMBIO DE CILINDRO CENTRAL DE OTRO EQUIPO PARA INSTALACIÓN**

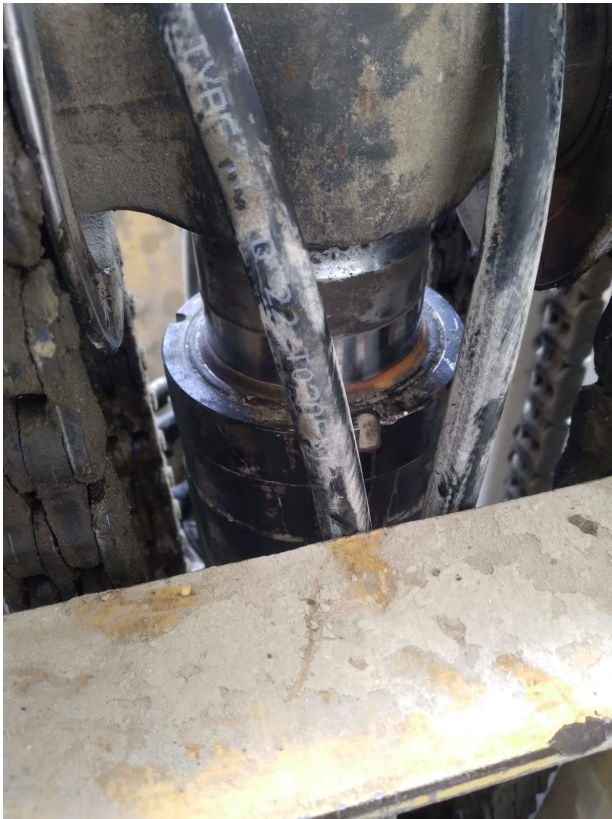
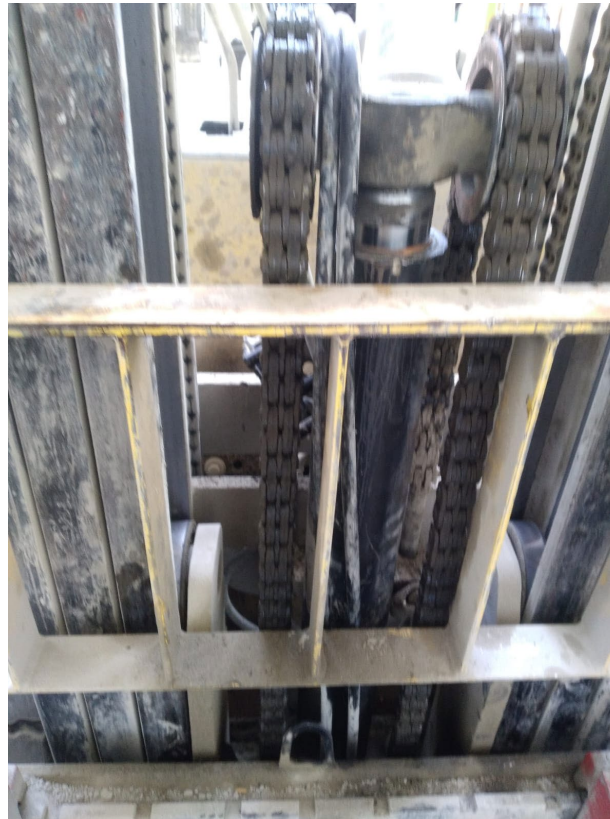
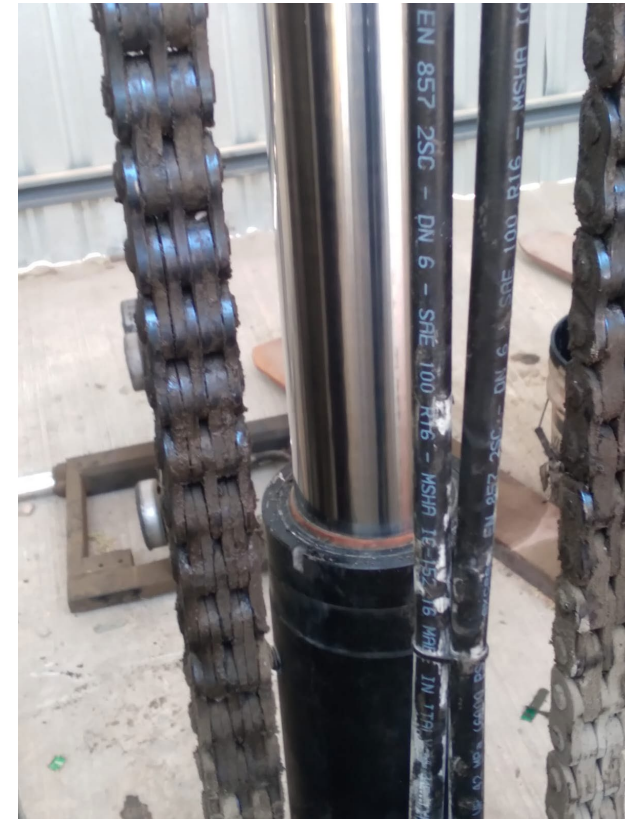
### \*INSTALACIÓN DE CILINDRO CENTRAL

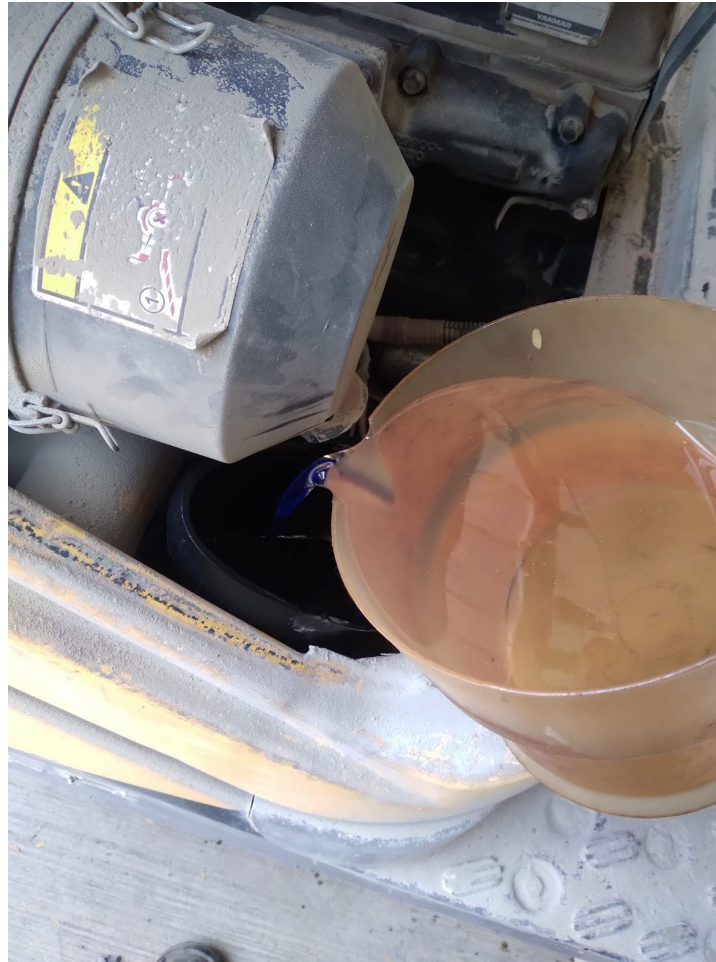
**\*RELLENO DE ACEITE HIDRÁULICO (5 LTS)**
