| <b>Empresa:</b> | INGENIO PRESIDENTE | <b>Solicitante:</b> | | <b>Código QR:</b> | MONT-32 | <b>N. Orden:</b> | KAUF1073 | <b>Fecha:</b> | 04/04/2025 |
| <b>Equipo:</b> | KOMATSU | <b>Modelo:</b> | CPQYD30-KU1G3 | <b>Serie:</b> | 250303F5395 | <b>Ubicación:</b> | CÁRDENAS | <b>Horómetro:</b> | 4,254 HRS |

***“SE AHOGA, NO ARRANCA Y LE CUESTA PRENDER”***

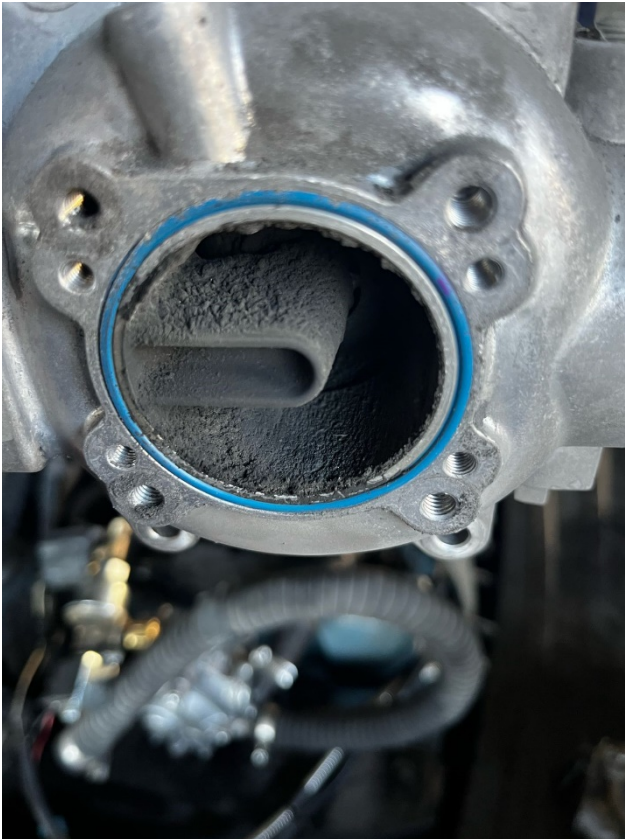
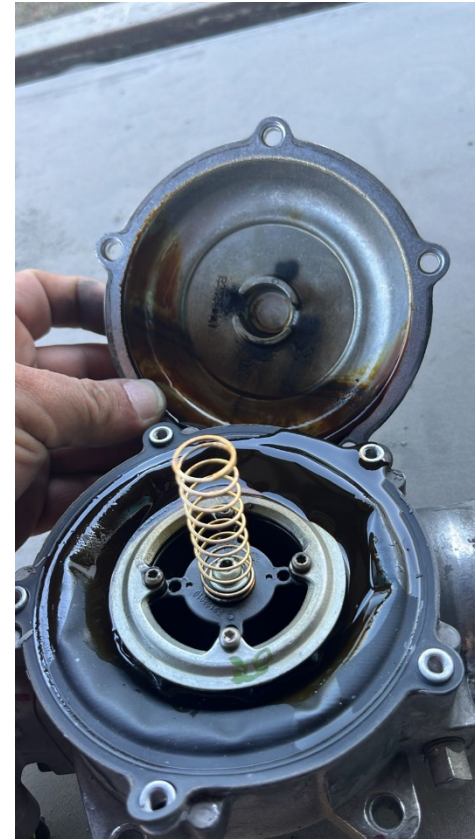
**\*SE REALIZA LIMPIEZA DE CUERPO DE ACCELERACIÓN Y MEZCLADOR DE GAS**

- **SOLICITAR EPR: SE REQUIERE REEMPLAZO DE SENSOR EPR QUE VA EN EL CUERPO DE ACELERACIÓN**

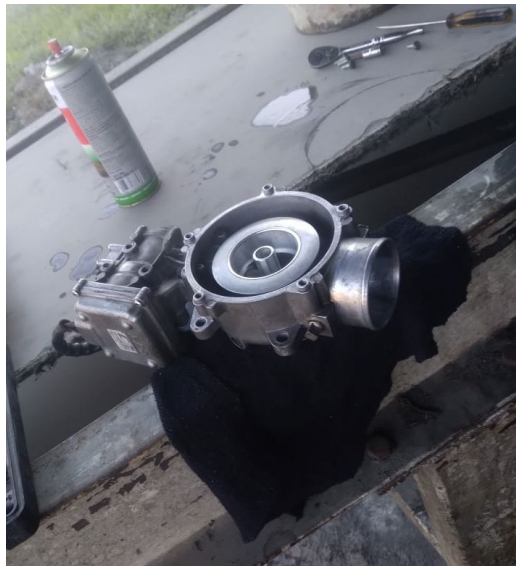
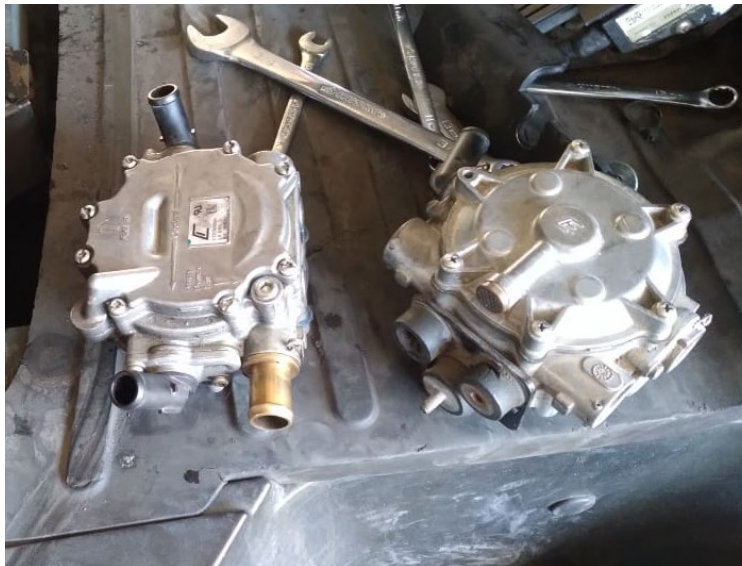
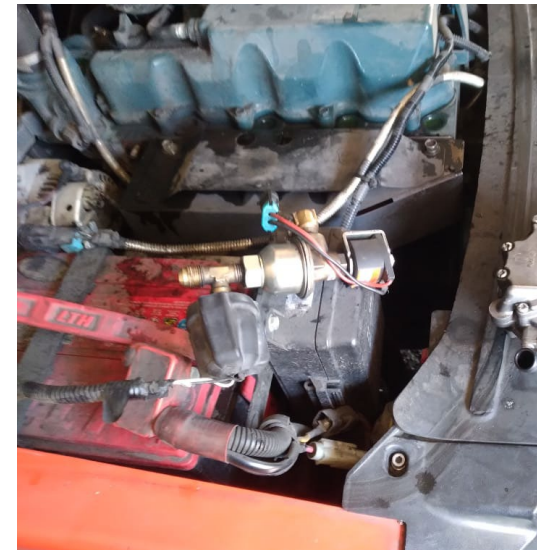
**\*SE REALIZA LIMPIEZA DE CUERPO DE ACCELERACIÓN Y MEZCLADOR DE GAS**
