| Empresa: | CORONA | Solicitante: | SAMANTHA RIQUELME | Código QR: | MONT-22 | N. Orden: | KAUFSN | Fecha: | 19/04/2025 |
| Equipo: | HYSTER | Modelo: | H3.0XT | Serie: | D466R03238P | Ubicación: | AGENCIA VHSA | Horómetro: | HRS |

***“RUIDO EXTRAÑO EN DIFERENCIAL”***

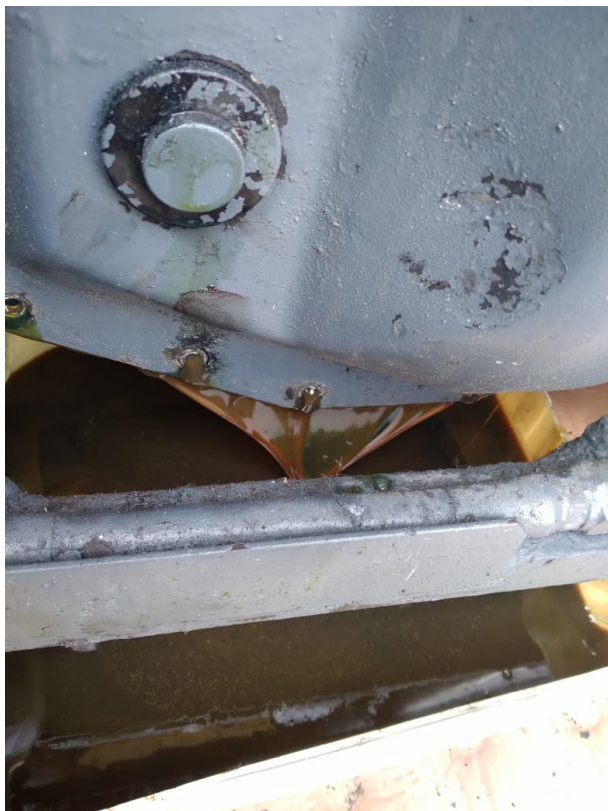
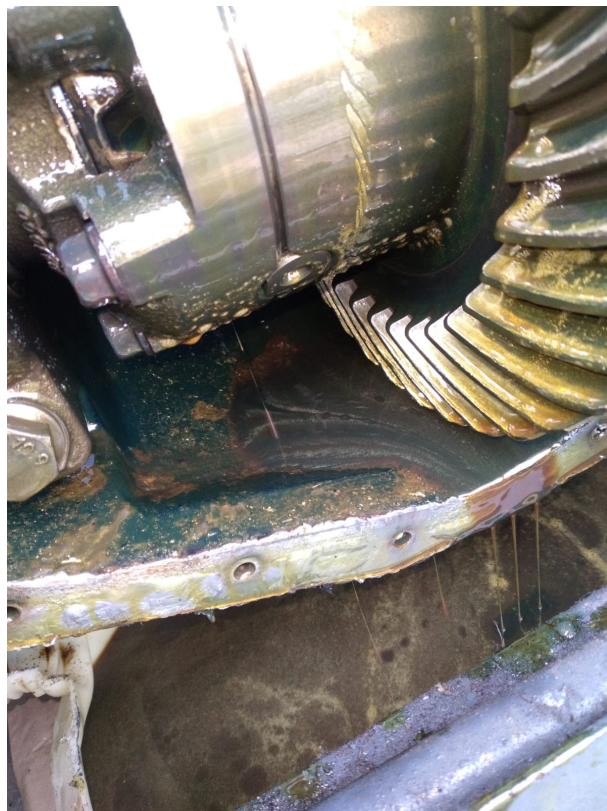
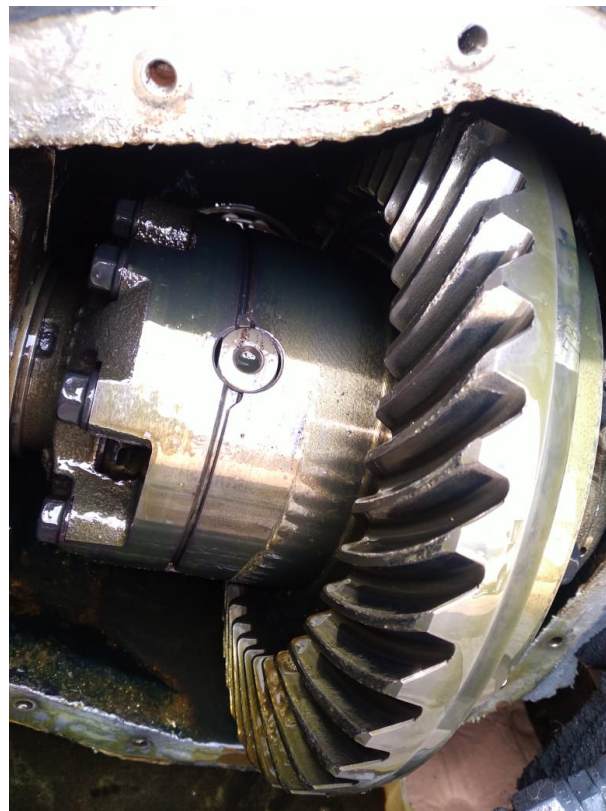
**\*DESMONTAJE DE DIFERENCIAL PARA DIAGNOSTICAR RUIDO EXTRAÑO INTERNO**

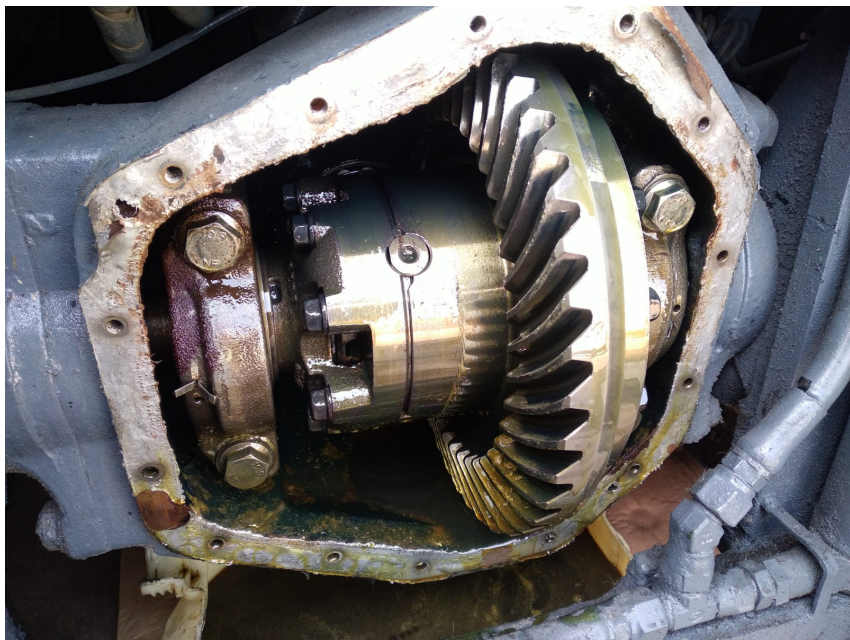
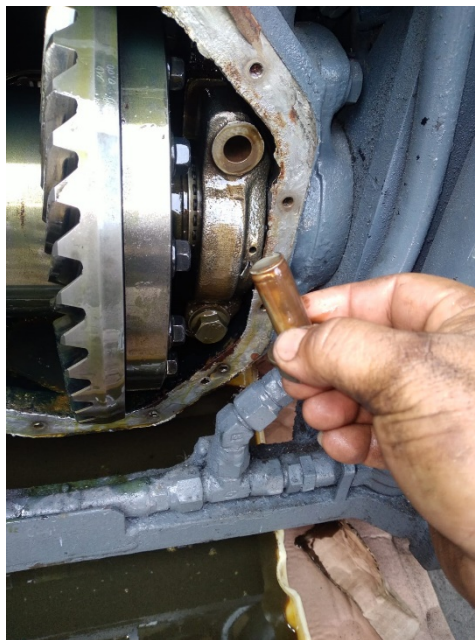
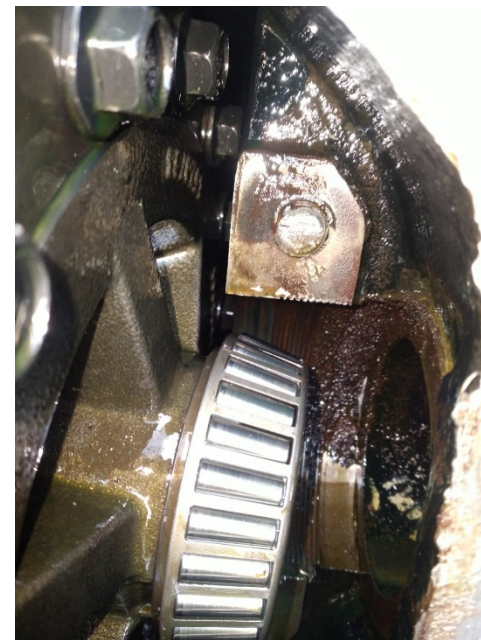
**\*SE DIAGNOSTICA TORNILLOS QUEBRADOS DE BANCADA DE AJUSTES POR CORONA EN MAL ESTADO Y CAJA DE SATÉLITE CON DESGASTE INTERNO**

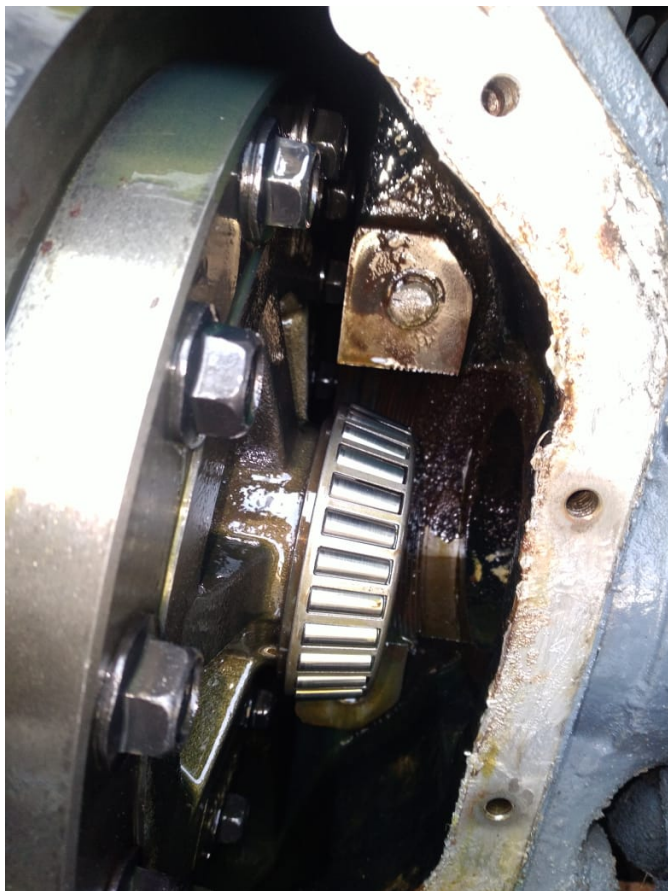
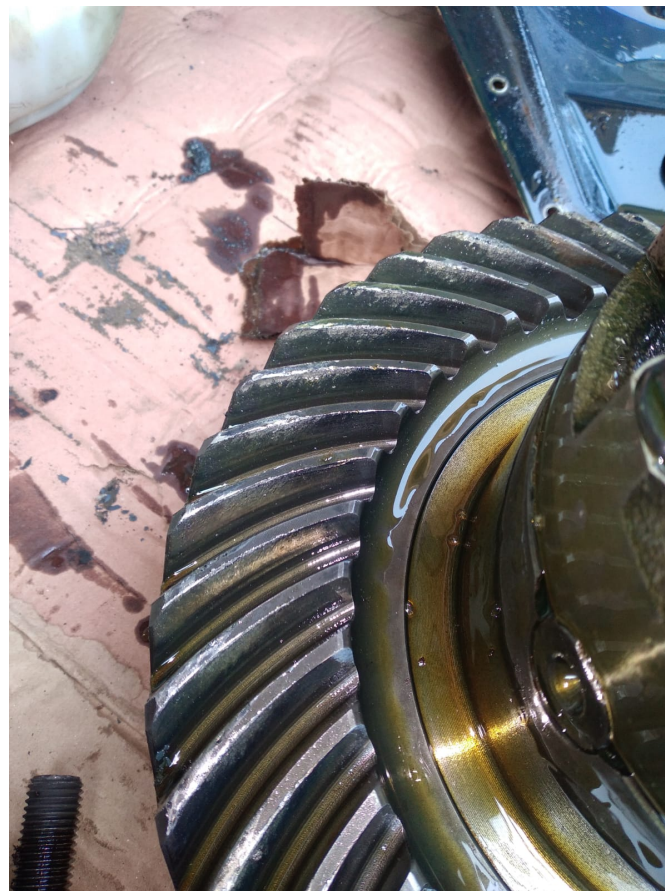
**\*SE DIAGNOSTICA TORNILLOS QUEBRADOS DE BANCADA DE AJUSTES POR CORONA EN MAL ESTADO Y CAJA DE SATÉLITE CON DESGASTE INTERNO**

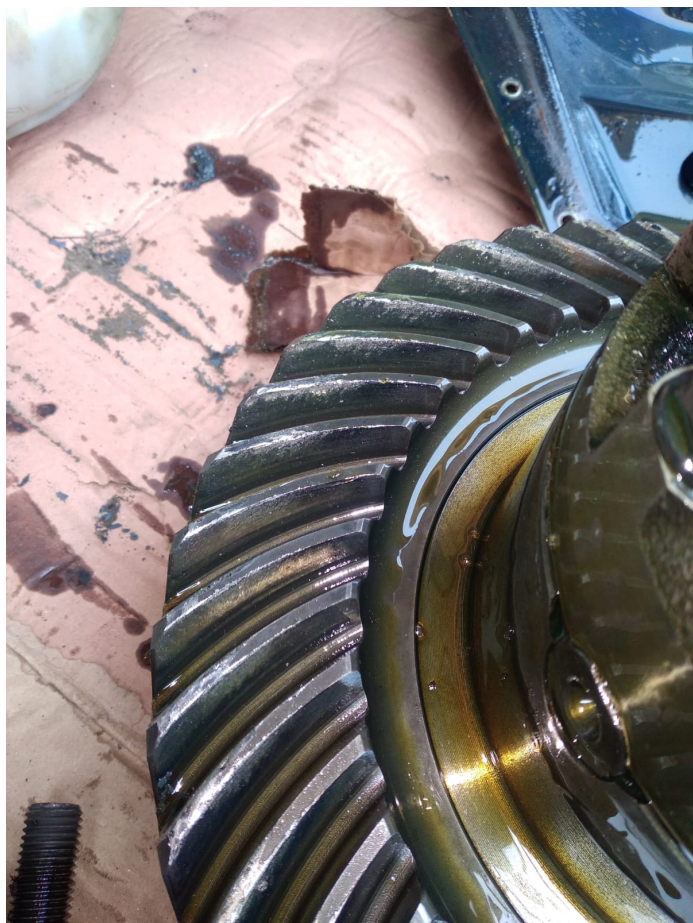
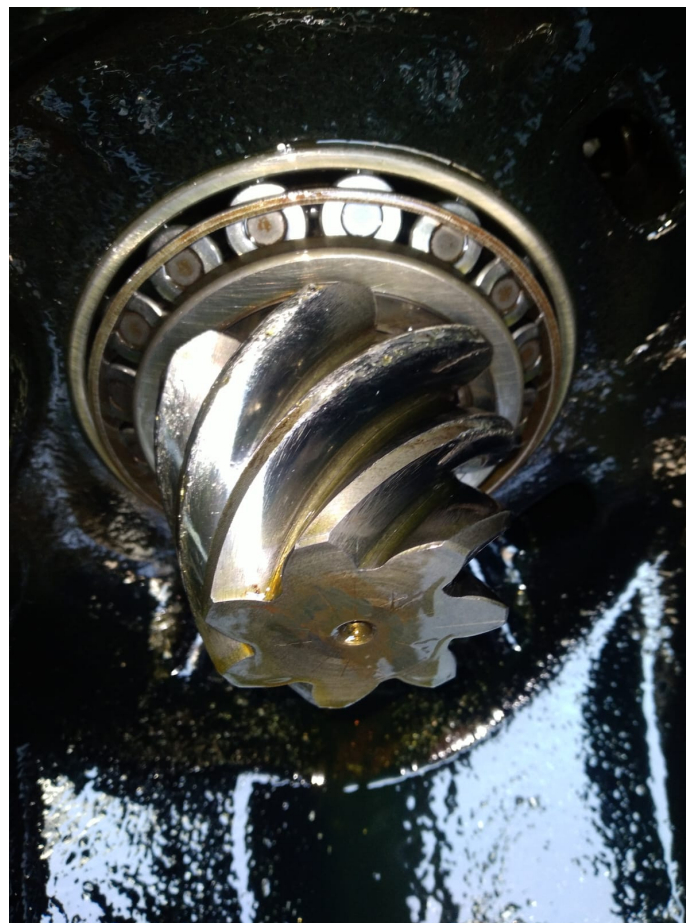
**\*SE DIAGNOSTICA TORNILLOS QUEBRADOS DE BANCADA DE AJUSTES POR CORONA EN MAL ESTADO Y CAJA DE SATÉLITE CON DESGASTE INTERNO**

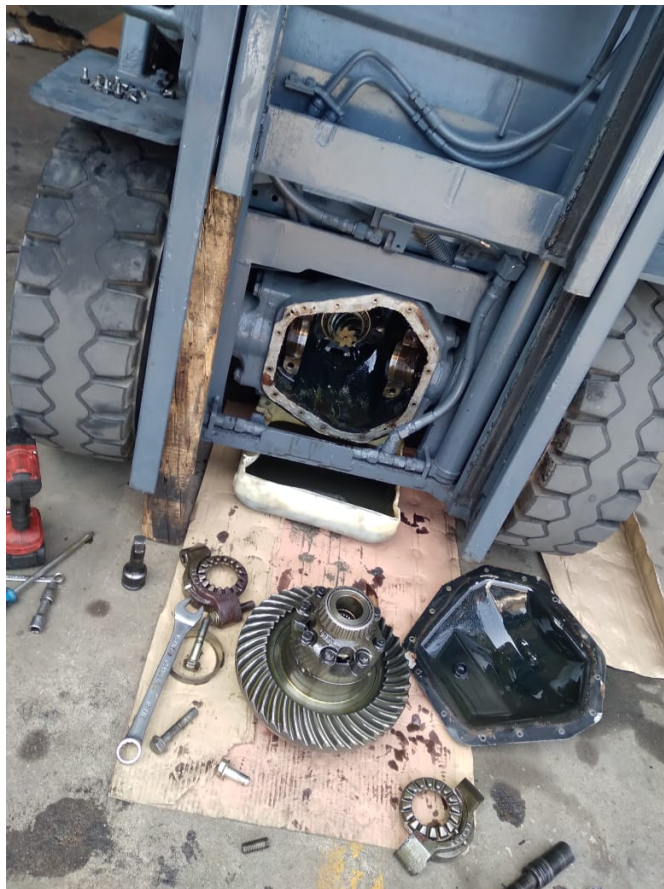
**\*SE DIAGNOSTICA DIFERENCIAL EN MAL ESTADO POR MALA OPERACIÓN DAÑANDO COMPONENTES INTERNOS Y TORNILLOS QUEBRADOS POR JALONEO EN AVANCE Y REVERSA**
