| Empresa: | TABAFRESH | Solicitante: | | Código QR: | MONT-26 | N. Orden: | KAUF1405 | Fecha: | 28/04/2025 |
| Equipo: | TOYOTA | Modelo: | 7FBEU20 | Serie: | 11922 | Ubicación: | CHONTALAPA | Horómetro: | 1,220 HRS |

***“NO FUNCIONA LAS LUCES DE REVERSA Y ALARMA DE REVERSA”***

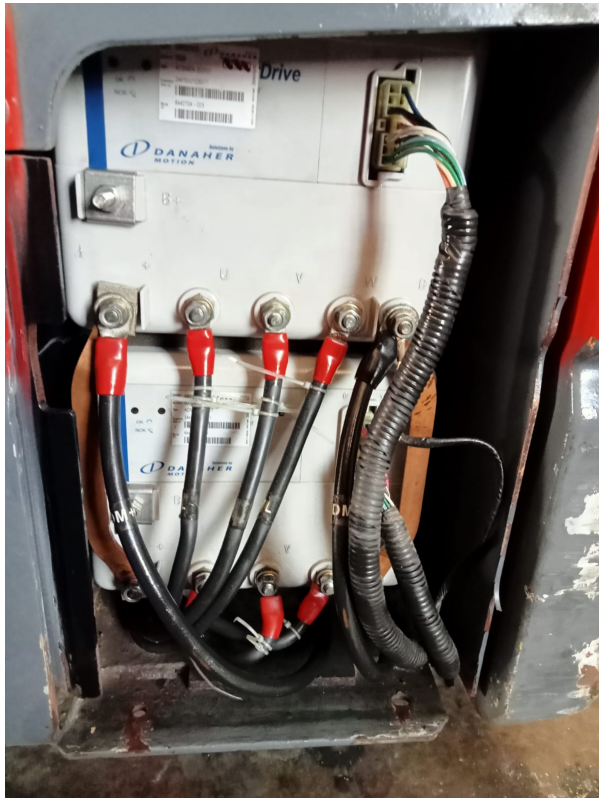
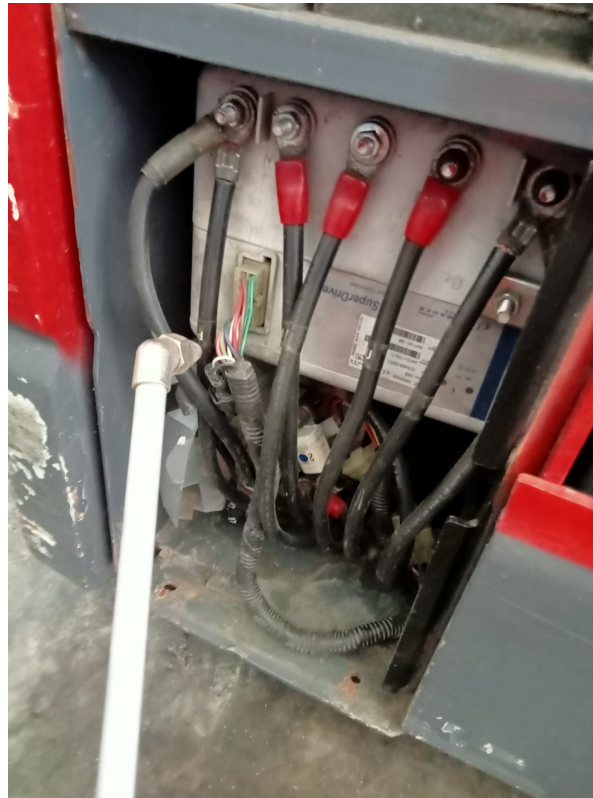
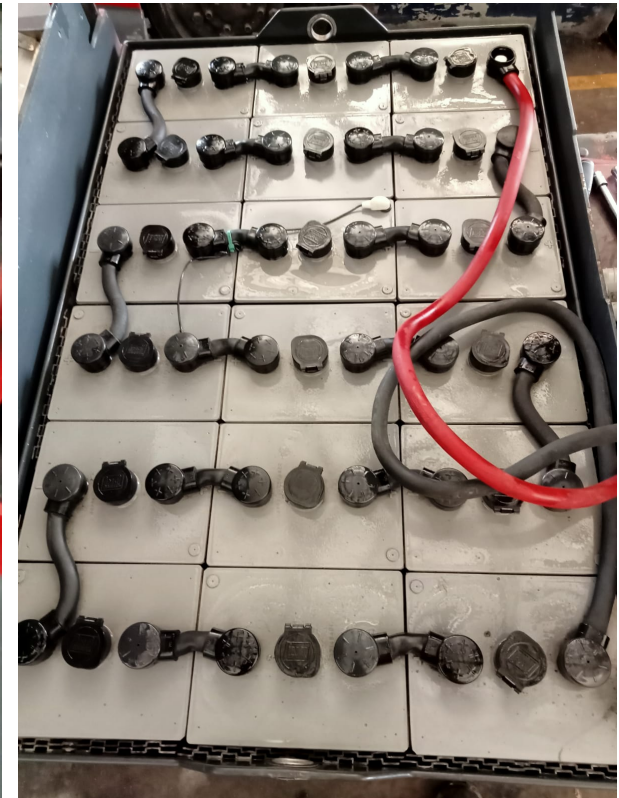
**\*SE REALIZÓ SOPLETEADO Y LIMPIEZA CON DIELECTRICO EN ZONA DE MÓDULOS, COMPUTADORA Y BATERÍAS**

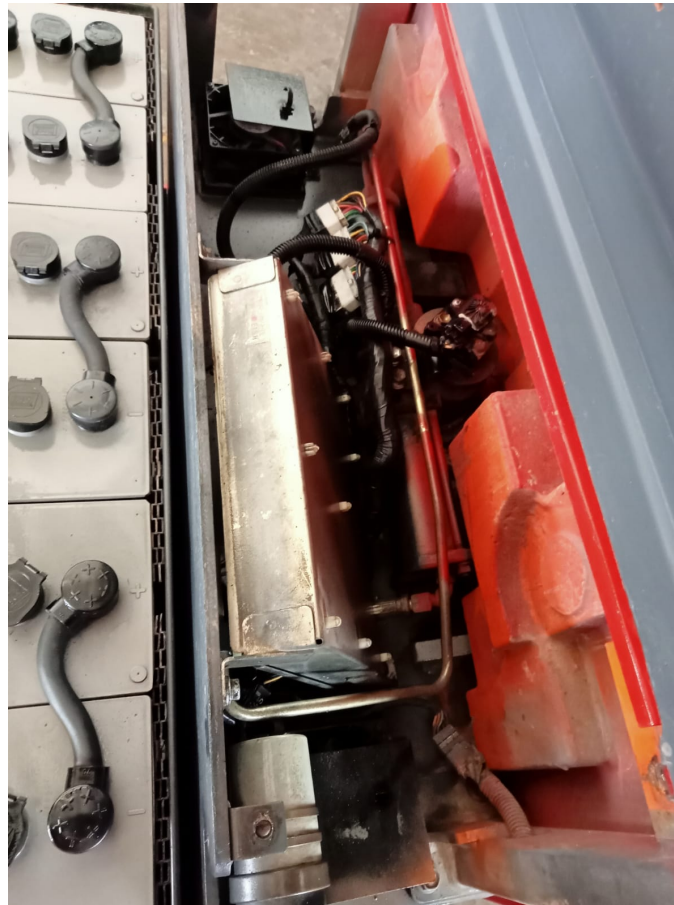
**\*SE REALIZÓ SOPLETEADO Y LIMPIEZA CON DIELÉCTRICO EN ZONA DE MÓDULOS, COMPUTADORA Y BATERÍAS**

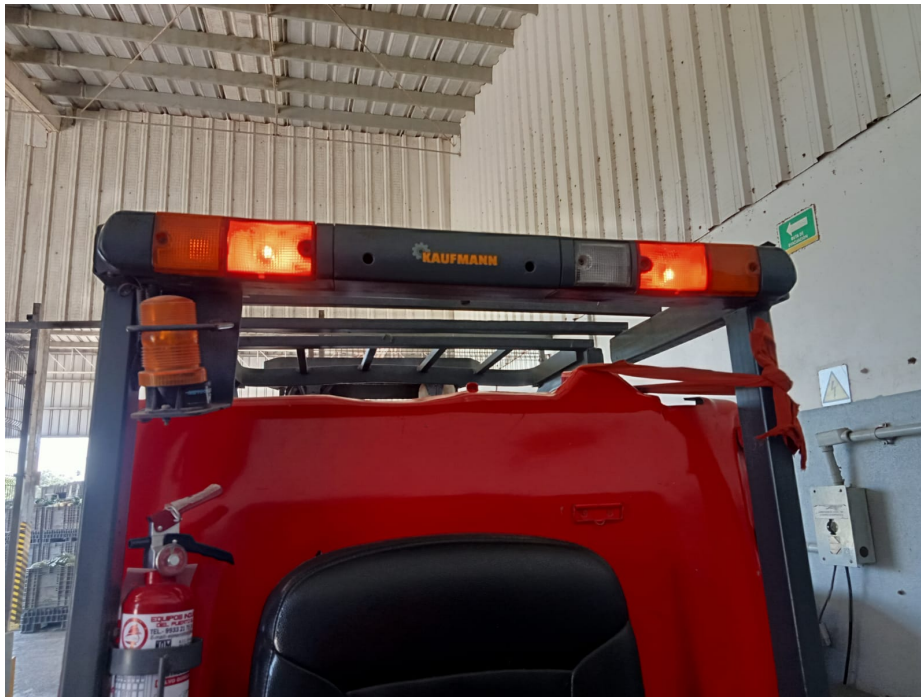
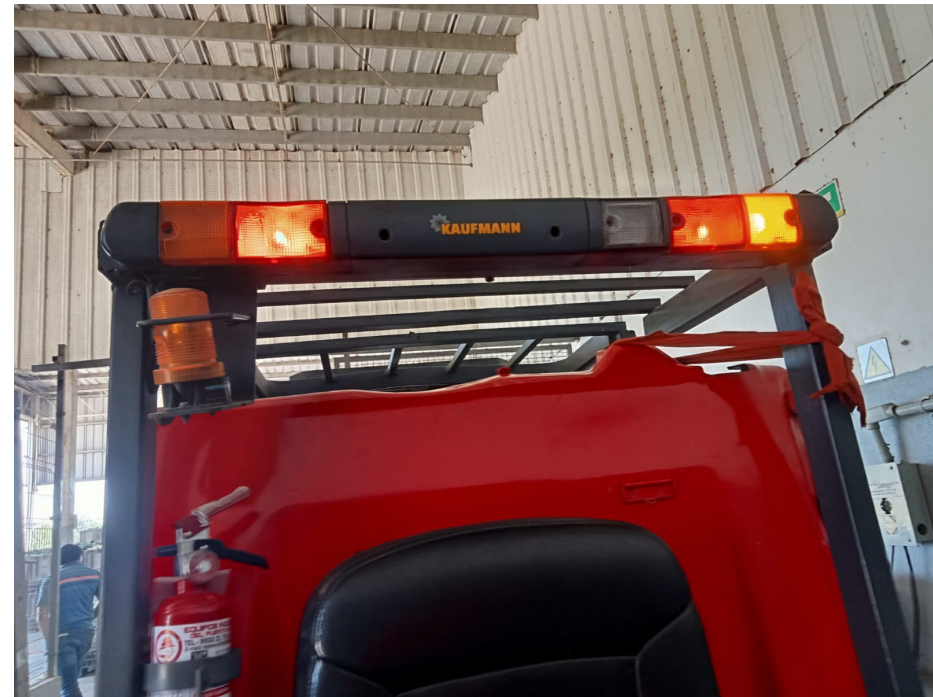
**\*SE REALIZA INSPECCIÓN VISUAL DETECTANDO FALSO CONTACTO EN CONECTOR DE ALARMA DE REVERSA Y FOCO DE CUARTO IZQUIERDO, QUEDANDO EN BUEN ESTADO Y OPERATIVO EL EQUIPO**

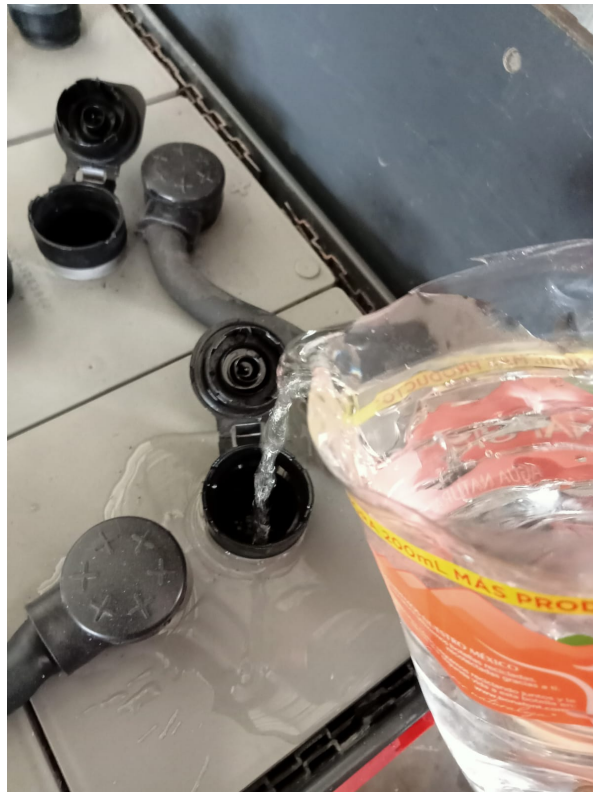
**\*NIVELADO DE AGUA (ELECTROLITO) DE LA BATERÍA, ESTABA EN BAJO NIVEL (10 LT)**
