| <b>Empresa:</b> | RC INDUSTRIALES | <b>Solicitante:</b> | | <b>Código QR:</b> | MONT-05 | <b>N. Orden:</b> | KAUFSN | <b>Fecha:</b> | 01/05/2025 |
| <b>Equipo:</b> | LINDE | <b>Modelo:</b> | H40D-02 | <b>Serie:</b> | H2X394F02029 | <b>Ubicación:</b> | MACUSPANA | <b>Horómetro:</b> | 13,787 HRS |

**“NO LEVANTA”**

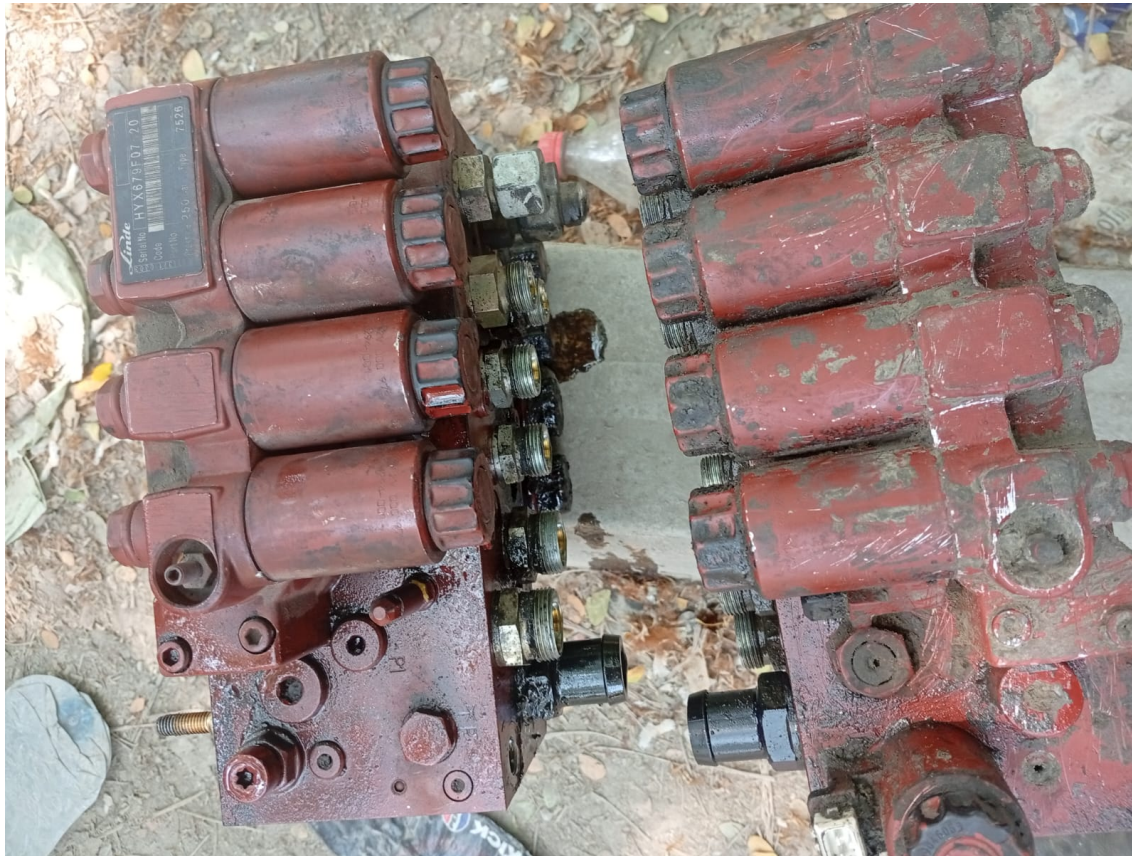
**\*SE REEMPLAZA BANCO DE HIDRÁULICO POR FALTA DE PRESIÓN DE ACEITE HIDRÁULICO**

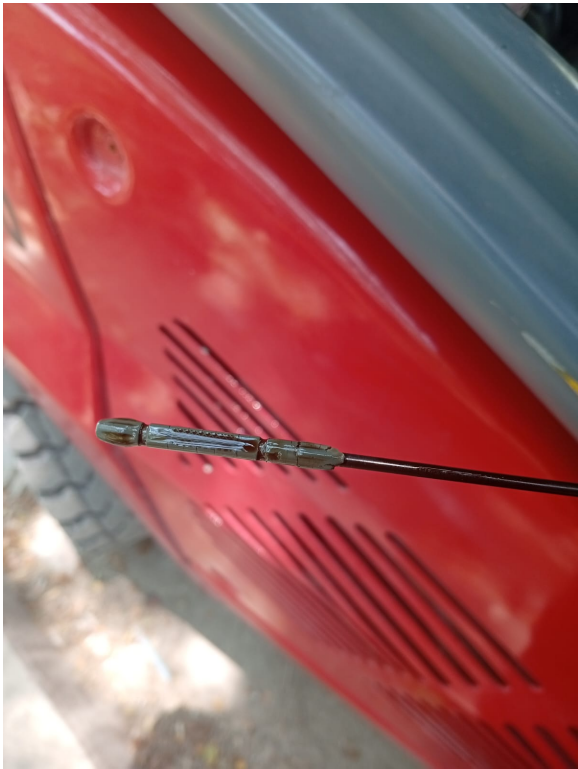
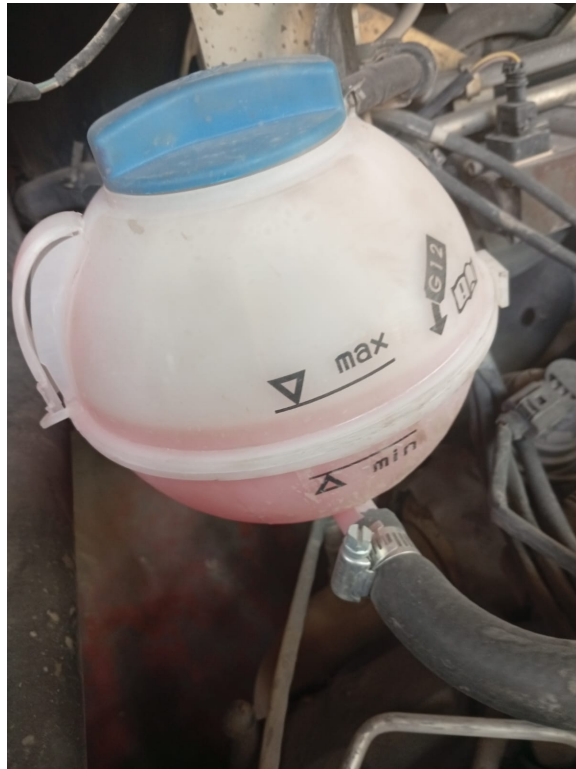
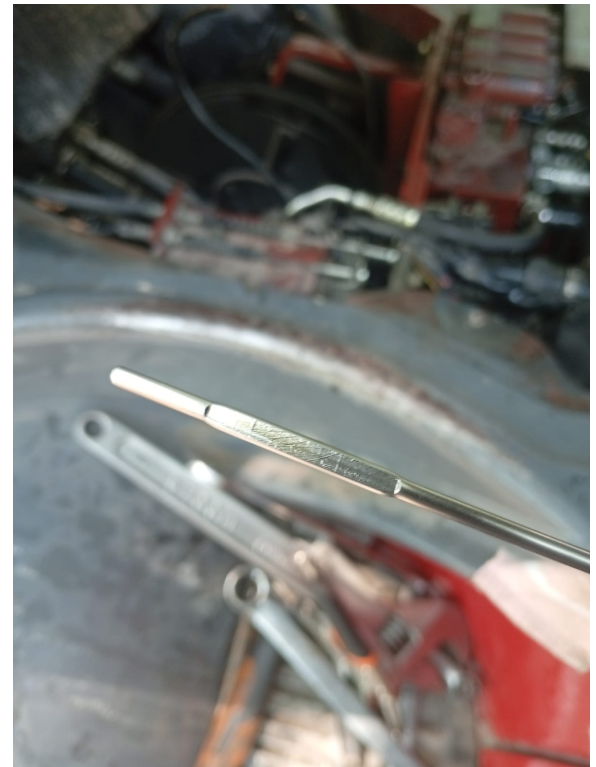
## \*REVISIÓN DE NIVELES DE FLUIDOS
