| <b>Empresa:</b> | ROBERTO VILLAREAL | <b>Solicitante:</b> | | <b>Código QR:</b> | MONT-36 | <b>N. Orden:</b> | KAUF1483 | <b>Fecha:</b> | 07/05/2025 |
| <b>Equipo:</b> | UNICARRIERS | <b>Modelo:</b> | MAP1F2A25LV | <b>Serie:</b> | AP1F2-9U22255 | <b>Ubicación:</b> | VILLAHERMOSA | <b>Horómetro:</b> | 17,028 HRS |

**“NO ARRANCA”**

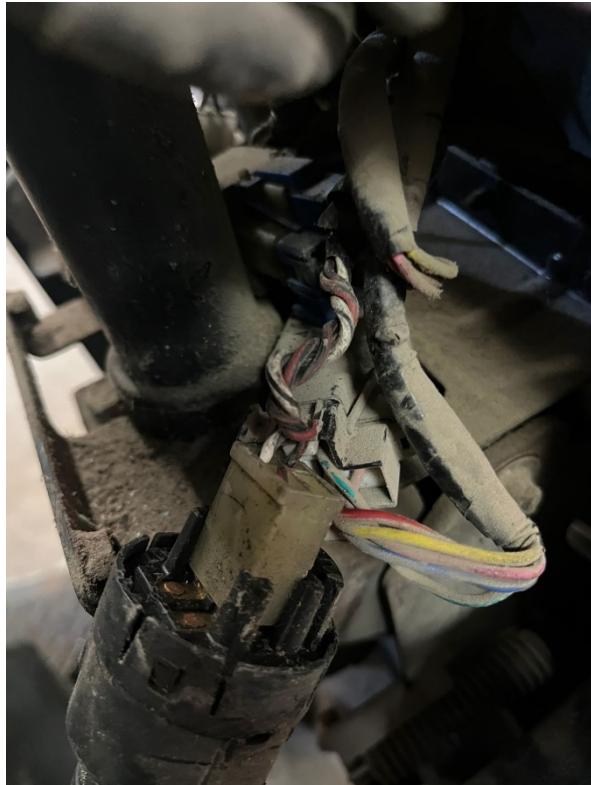
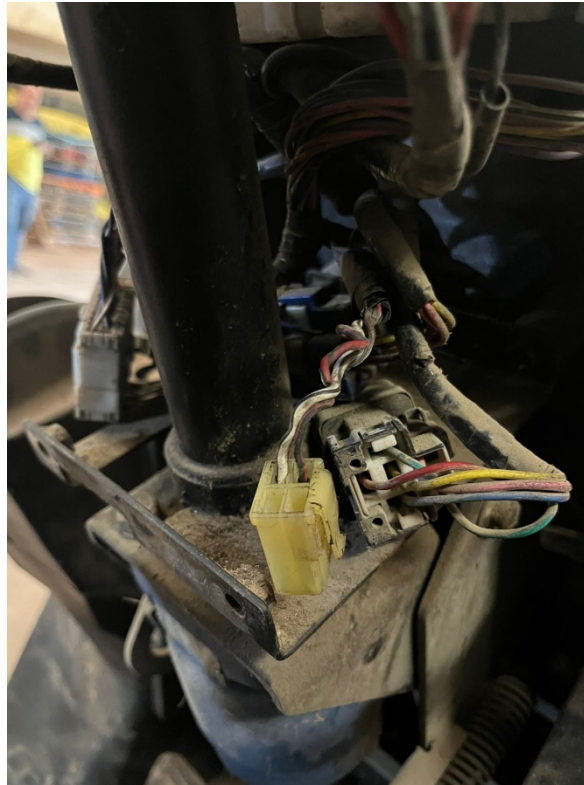
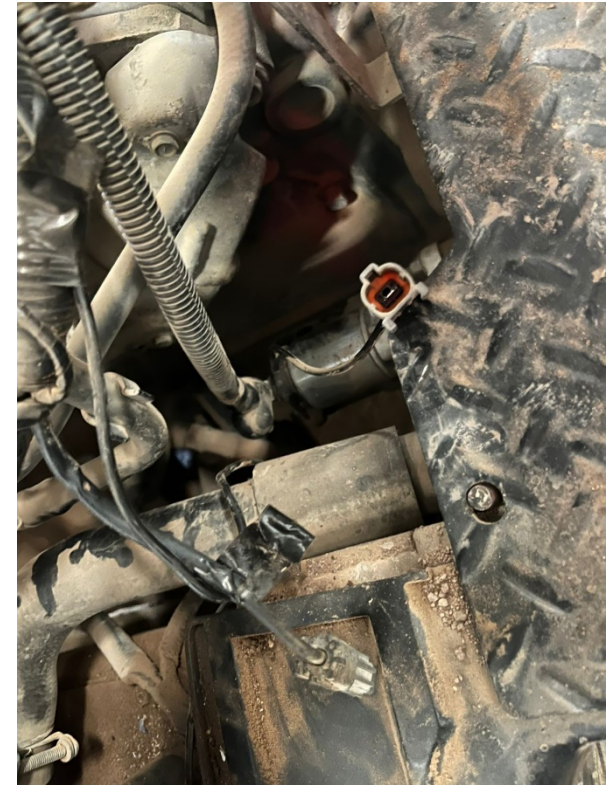
**\*SE DIAGNOSTICA LINEA ELÉCTRICA DEL SWITCH AL START REVENTADA**

**\*SE RECONECTA LINEA DAÑADA Y QUEDA OPERATIVO**

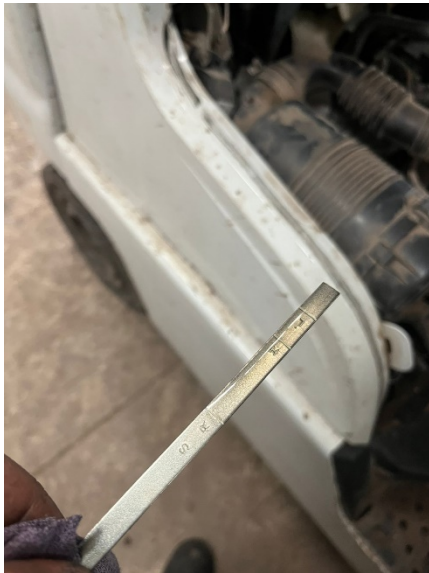
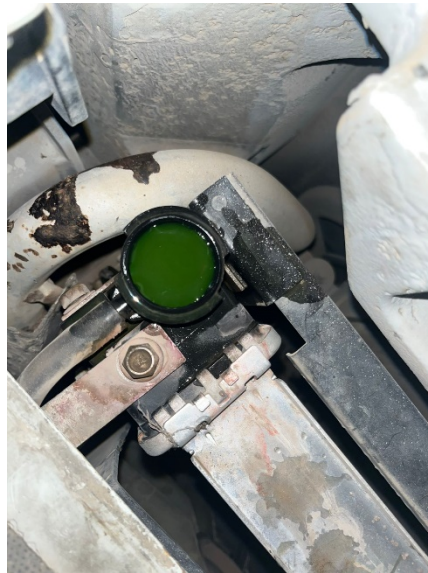
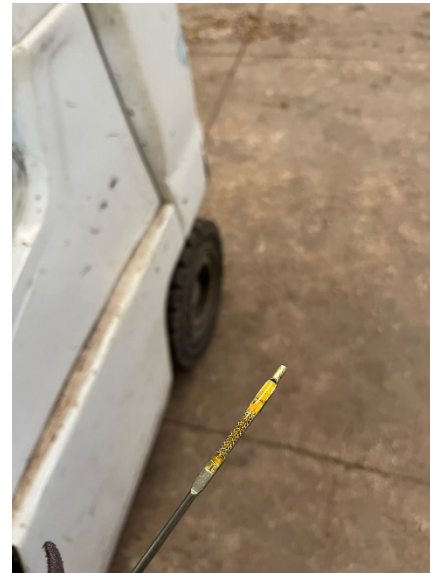
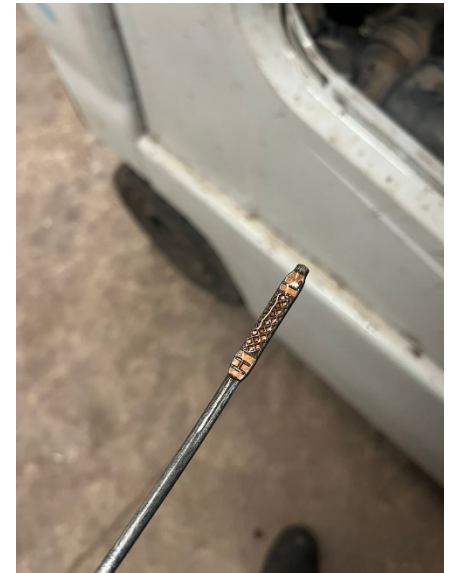
## \*REVISIÓN DE NIVELES DE FLUIDOS

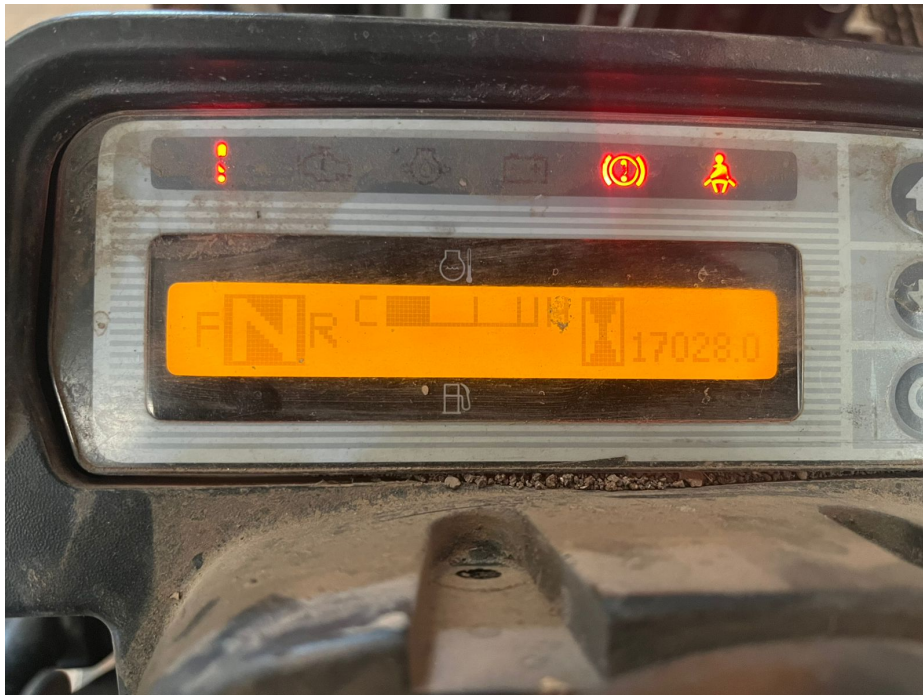
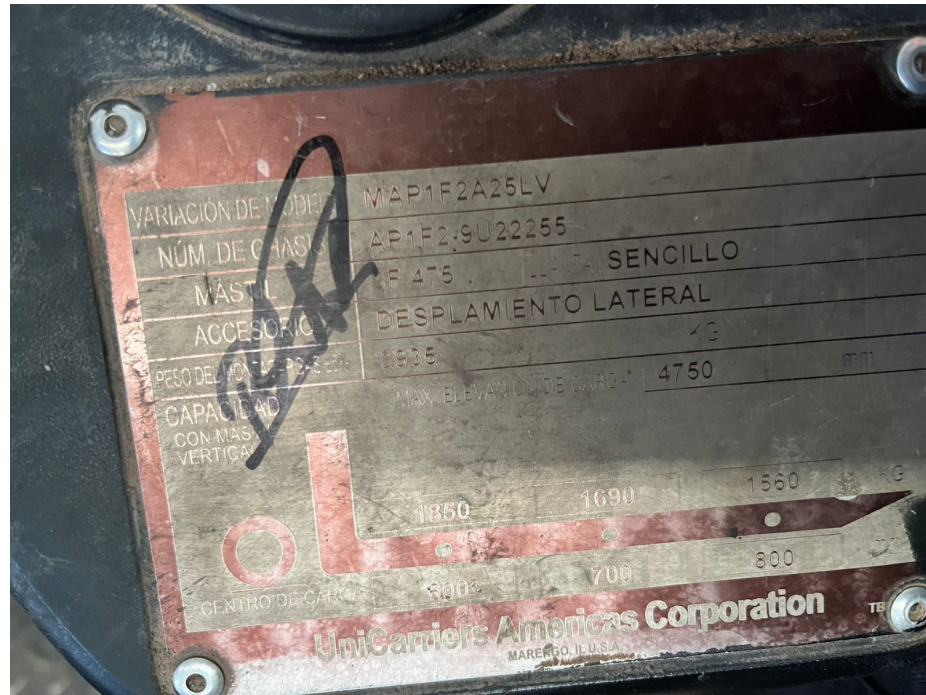
## \*HORÓMETRO Y PLACA DE DATOS
