| <b>Empresa:</b> | EMCRO | <b>Solicitante:</b> | | <b>Código QR:</b> | MONT-16 | <b>N. Orden:</b> | KAUF1515 | <b>Fecha:</b> | 12/05/2025 |
| <b>Equipo:</b> | LINDE | <b>Modelo:</b> | H50T | <b>Serie:</b> | H2X394H00145 | <b>Ubicación:</b> | PARAISO | <b>Horómetro:</b> | 12,726 HRS |

**“NO ARRANCA”**

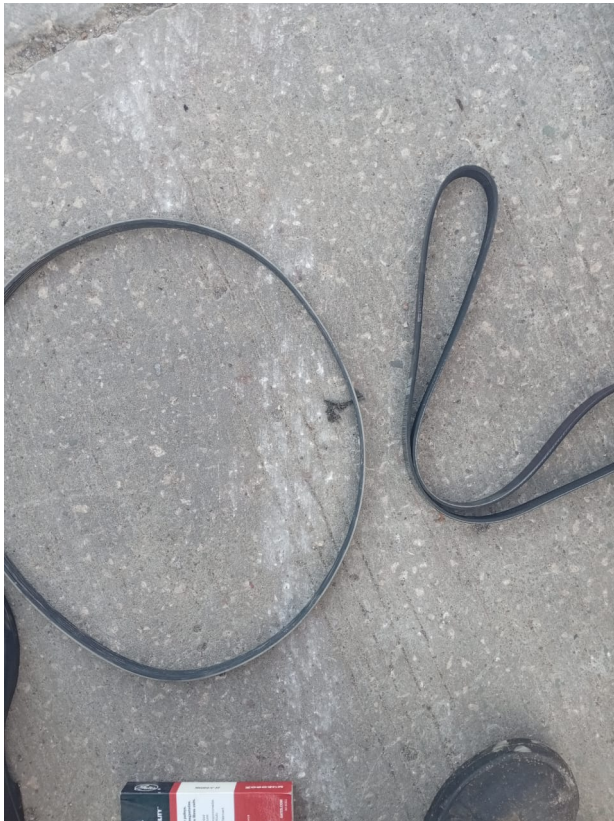
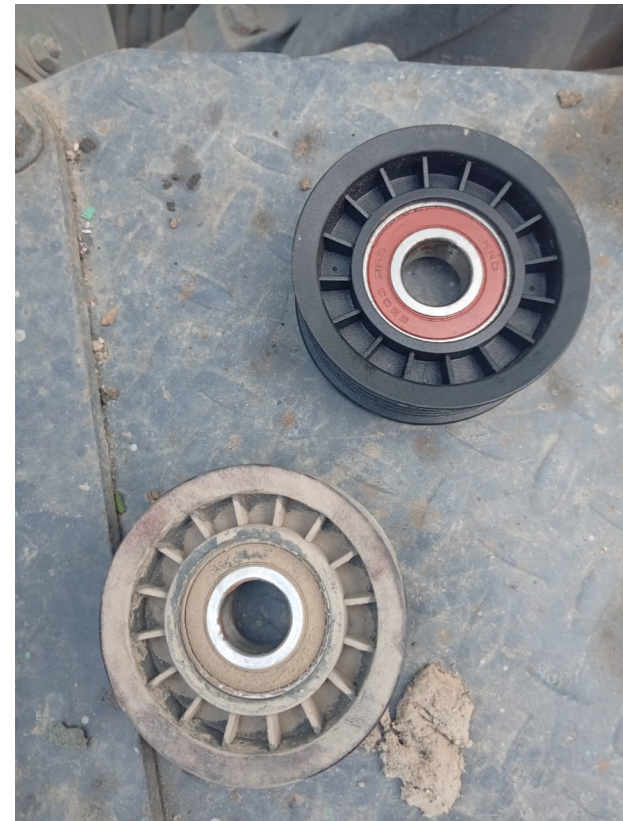
**\*CORRECTIVO EN LINEAS DE ALTERNADOR POR FALSO CONTACTO, SE ABRIÓ ALTERNADOR POR FALSO CONTACTO**

**\*SE REEMPLAZO POLEA AUXILAR DE TENSOR**
