| <b>Empresa:</b> | MECANICA TEK | <b>Solicitante:</b> | | <b>Código QR:</b> | VHSA-0380 | <b>N. Orden:</b> | KAUF1740 | <b>Fecha:</b> | 10/06/2025 |
| <b>Equipo:</b> | TOYOTA | <b>Modelo:</b> | 8FG30 | <b>Serie:</b> | 65108 | <b>Ubicación:</b> | EMILIANO ZAPATA | <b>Horómetro:</b> | HRS |

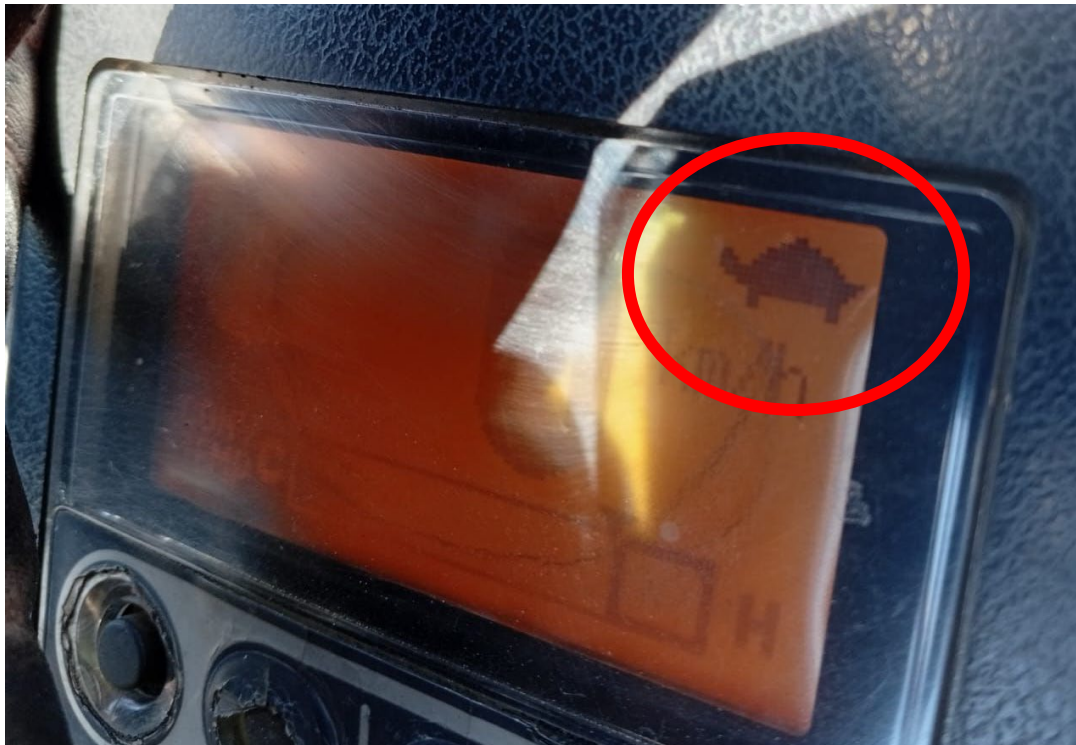
**\*SE REALIZA REVISIÓN DE SISTEMA DE TRANSMISIÓN**

**\*SE REALIZA CONFIGURACIÓN DE DISPLAY YA QUE SE ENCONTRABA EN MODO “TORTUGA”, POR CONSECUENCIA AFECTABA EL SISTEMA DE ACELERACIÓN**

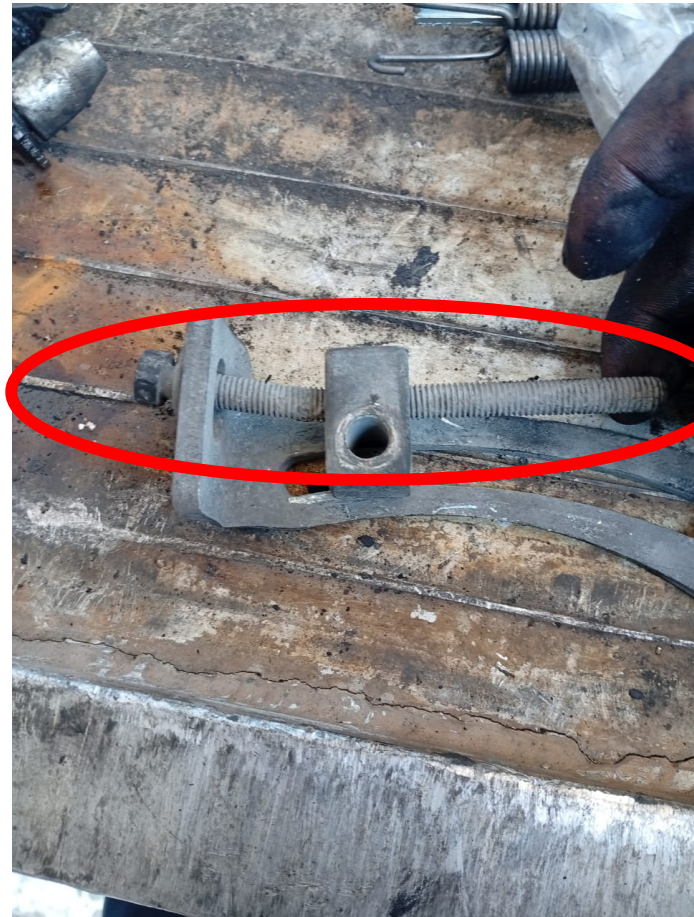
**\*SE DIAGNOSTICA TORNILLO TENSOR DE ALTERNADOR EN MAL ESTADO EL CUAL PROVOCÓ RUPTURA DE LA BANDA DE ALTERNADOR**

**\*SE REEMPLAZÓ TORNILLO Y BANDA**
