| <b>Equipo:</b> | TOYOTA | <b>Modelo:</b> | 8FG45 | <b>Serie:</b> | 20100 | <b>Ubicación:</b> | AGENCIA VHSA | <b>Horómetro:</b> | 10,220 HRS |

### ***“REPARACIÓN Y ENGRASADO DE CILINDRO DE 4TA FUNCIÓN”***

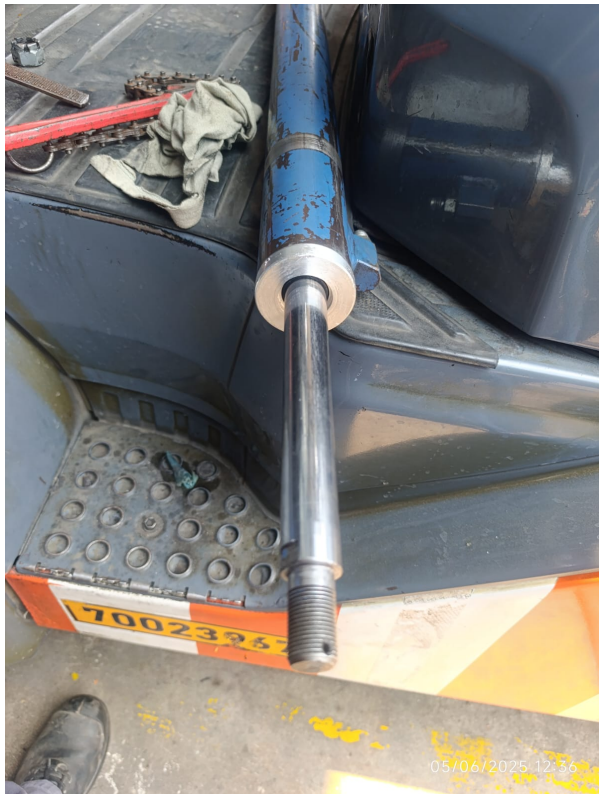
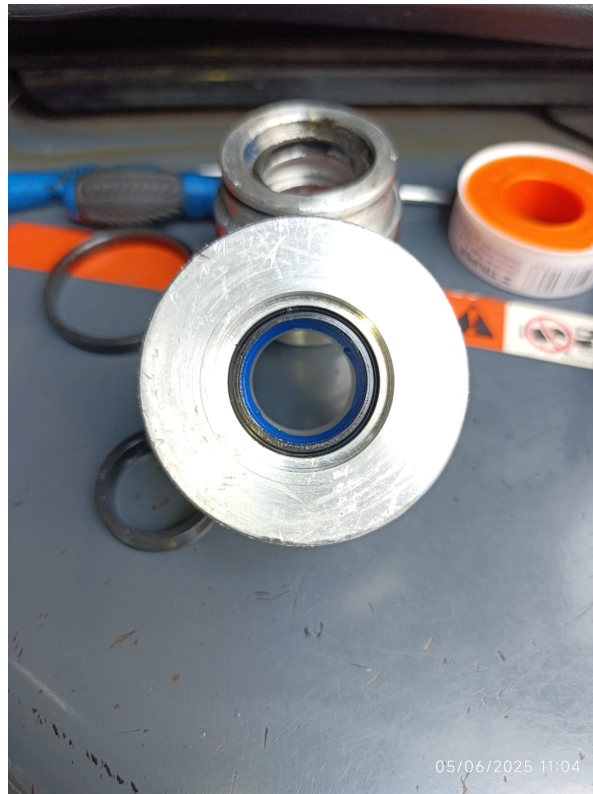
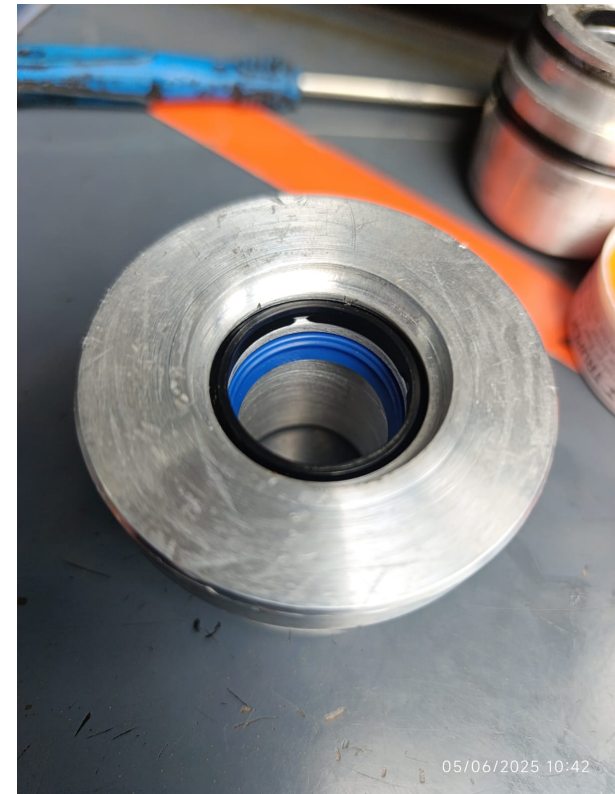
**\*SE REALIZA REPARACIÓN DEL CILINDRO DE 4TA FUNCIÓN YA QUE EL SEGURO SE HABIA DAÑADO, SE FABRICO TAPA DEL CILINDRO Y SE COLOCAN SELLOS NUEVOS**

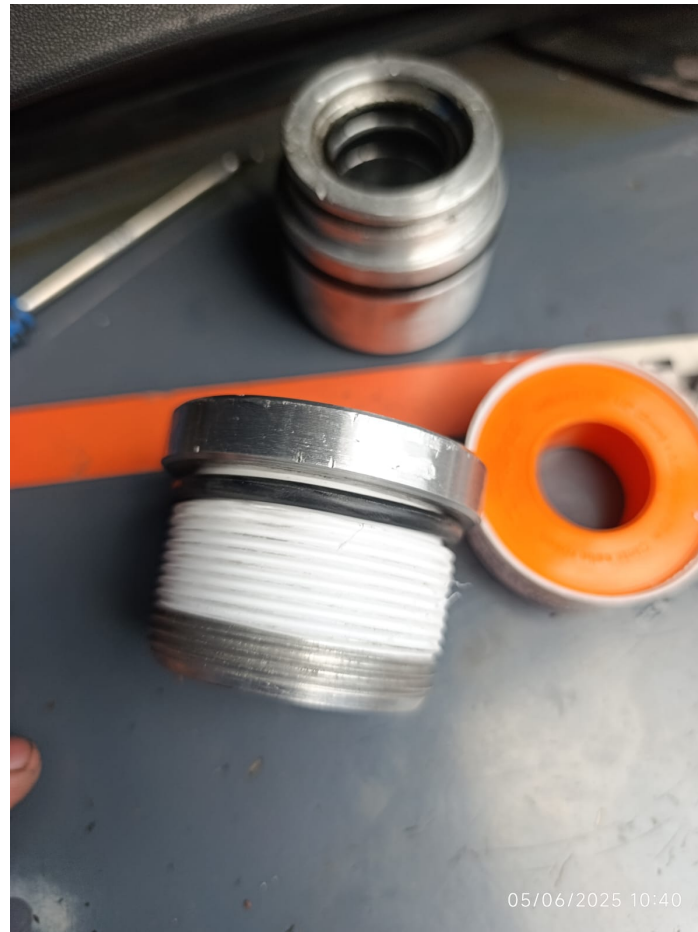
**\*SE FABRICO TAPA DEL CILINDRO Y SE COLOCAN SELLOS NUEVOS**

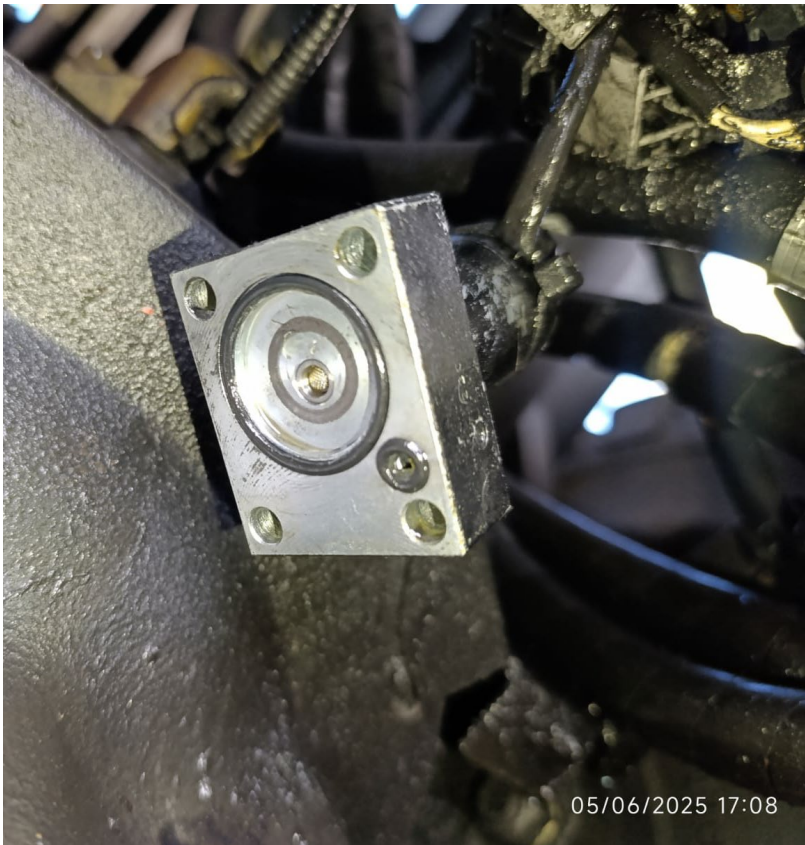
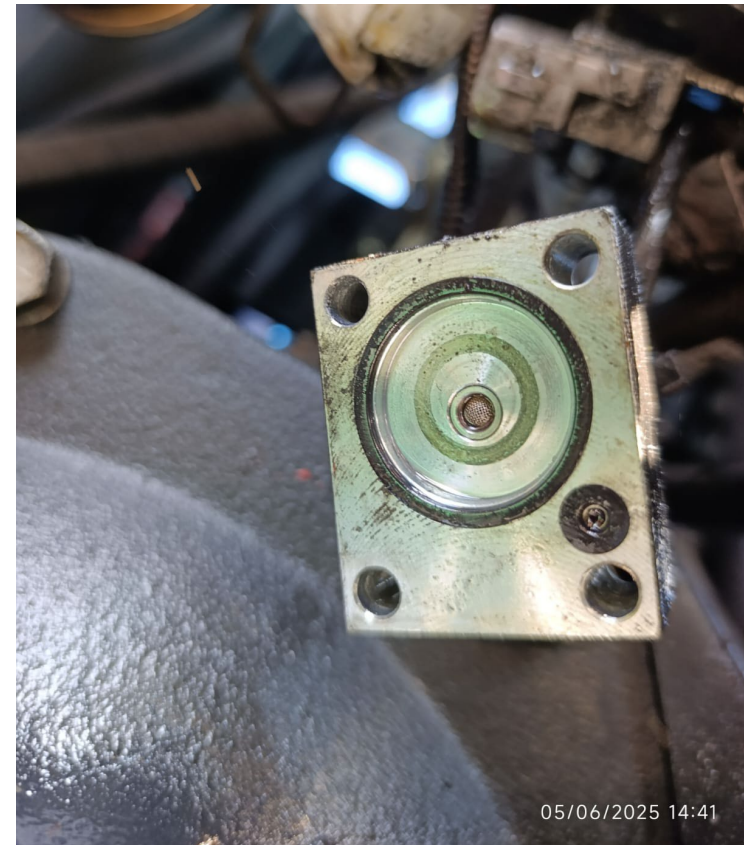
**\*SE CORRIGE FUGA DE ACEITE POR ELECTROVALVULA DE BANCO HIDRÁULICO, REEMPLAZO DE O-RING**
