| Empresa: | CORONA | Solicitante: | SAMANTHA RIQUELME | Código QR: | VHSA-0125 | N. Orden: | KAUFSN | Fecha: | 06/06/2025 |
| Equipo: | TOYOTA | Modelo: | 32-8FG25 | Serie: | 75466 | Ubicación: | AGENCIA VHSA | Horómetro: | 15,445 HRS |

***“LUCES TRASERA NO ENCIENDEN”***

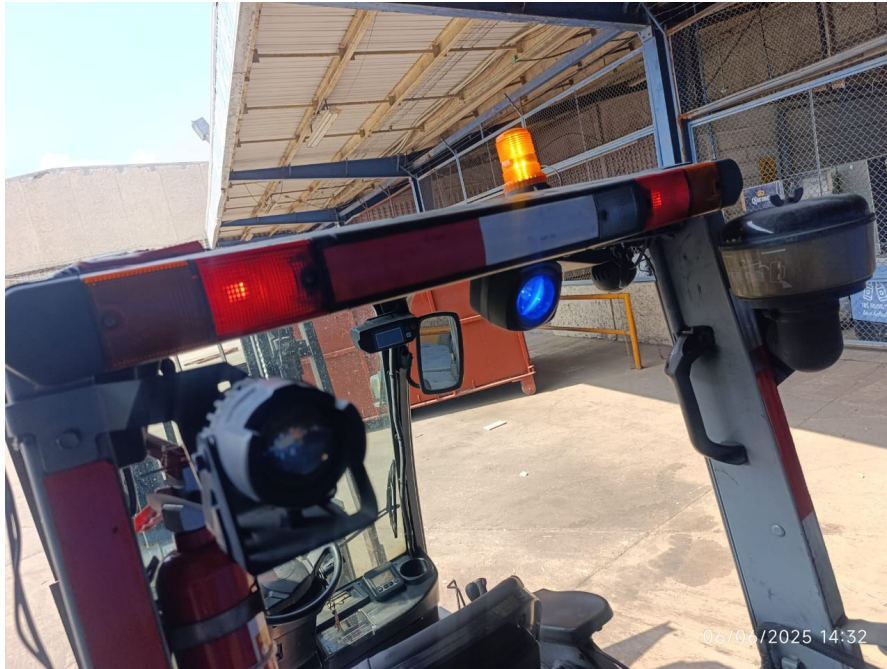
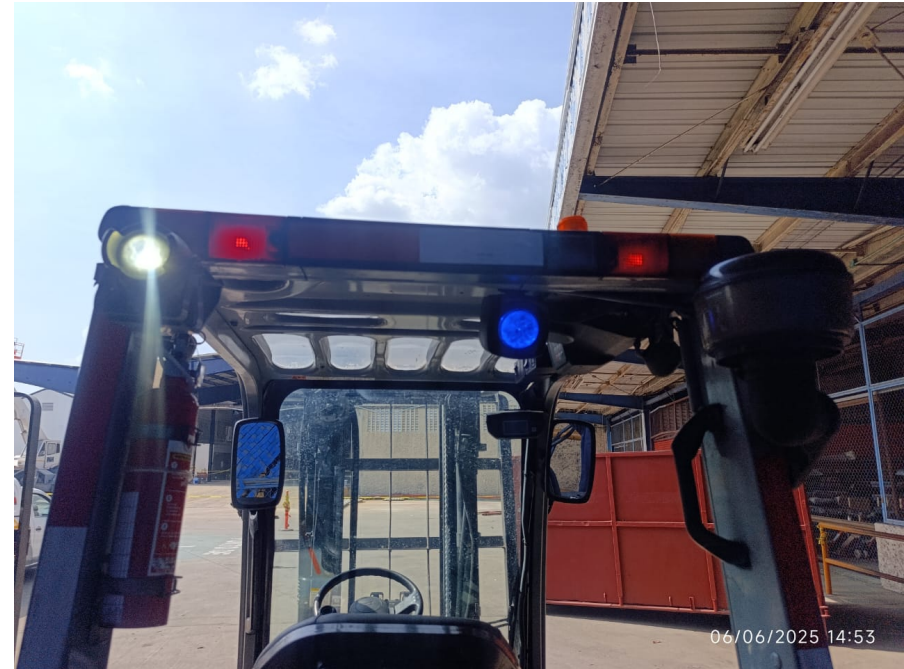
**\*SE REALIZA LIMPIEZA DE CAJA DE FUSIBLES Y DESARMADO DE LUCES TRASERAS, POR FALSO CONTACTO EN TERMINAL**

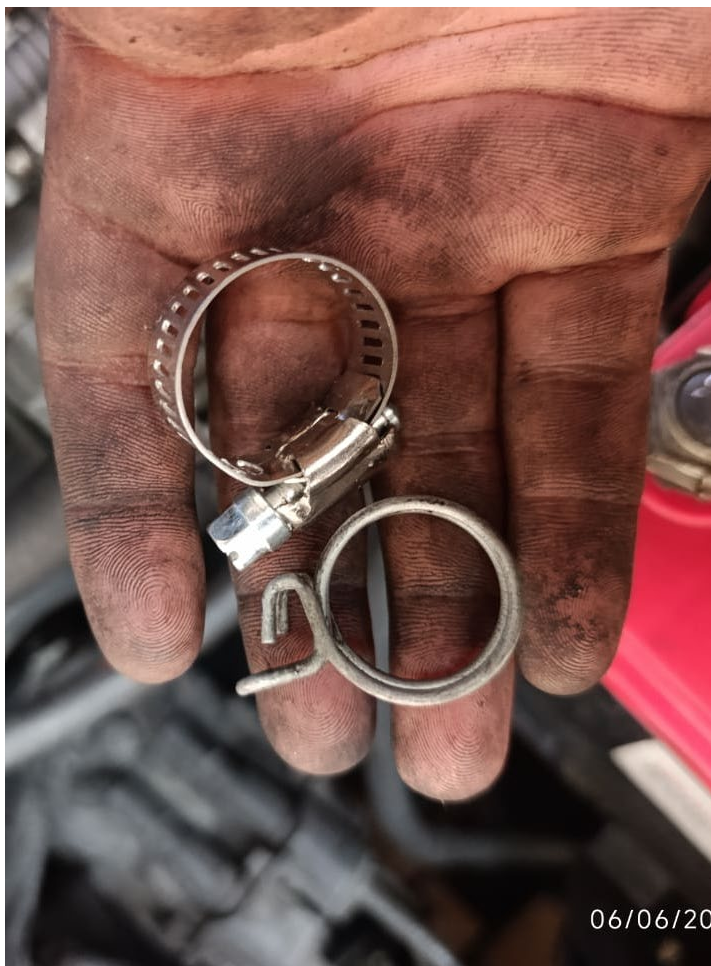
**\*SE REEMPLAZA ABRAZADERA SIN FIN EN MAGUERA DE EVAPORIZADOR YA QUE PRESENTABA UNA PEQUEÑA FUGA DE GAS**
