| <b>Empresa:</b> | ROBERTO VILLAREAL | <b>Solicitante:</b> | | <b>Código QR:</b> | VHSA-0345 | <b>N. Orden:</b> | KAUF1787 | <b>Fecha:</b> | 16/06/2025 |
| <b>Equipo:</b> | KOMATSU | <b>Modelo:</b> | FG15HT-20 | <b>Serie:</b> | 675301A | <b>Ubicación:</b> | ANACLETO<br>CANABAL | <b>Horómetro:</b> | HRS |

***“MANTENIMIENTO A SISTEMA DE GAS REEMPLAZANDO COMPONENTES DEÑADOS PARA REPARAR FALLA DE ARRANQUE”***

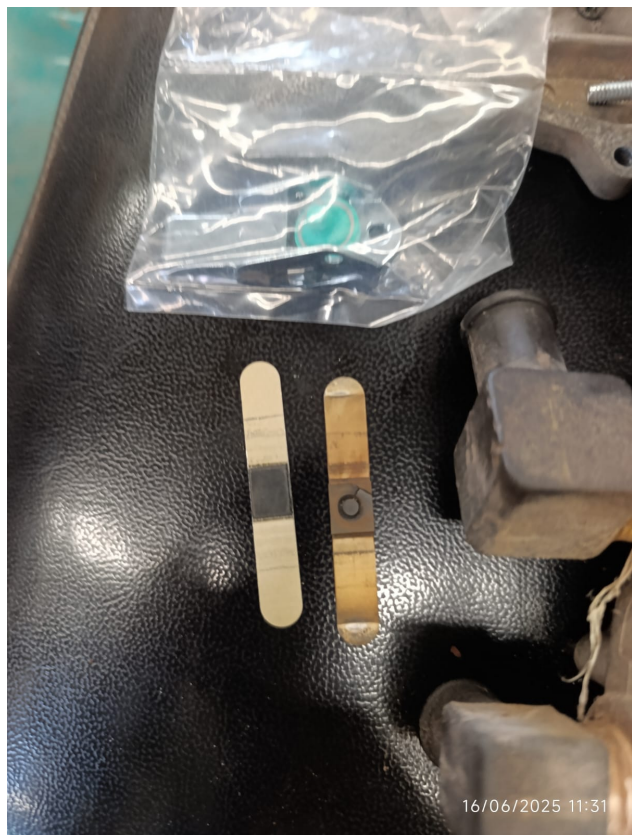
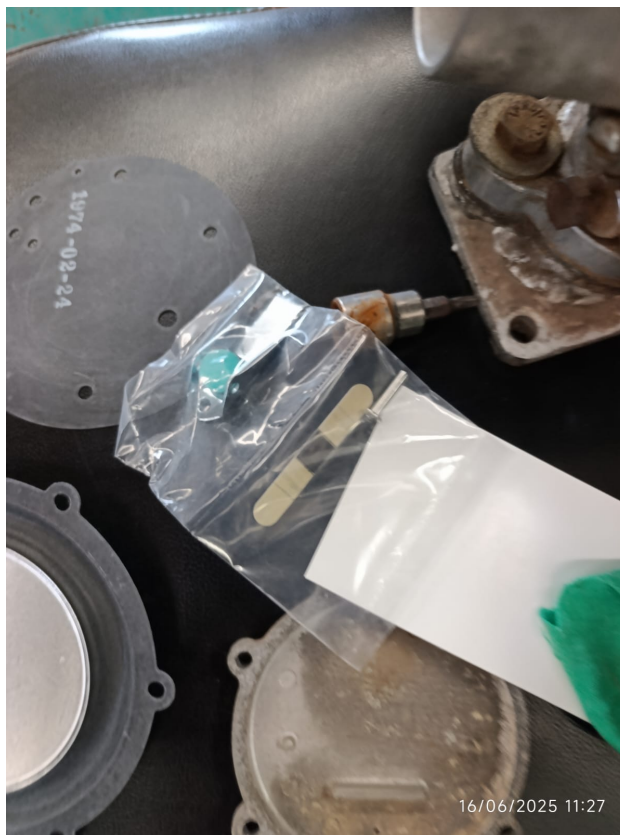
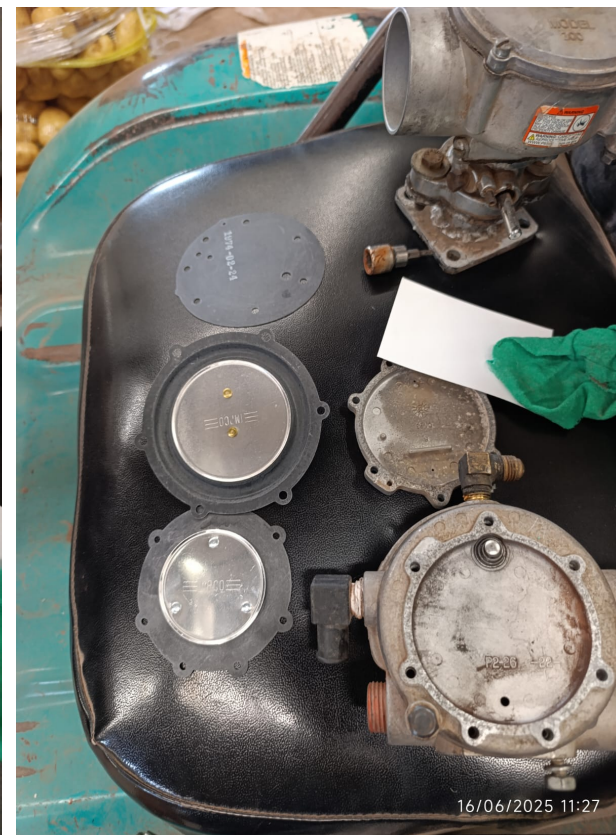
## \*REEMPLAZO DE KIT DE MEZCLADOR Y KIT DE VAPORIZADOR
