| Equipo: | CAMION JAC | Modelo: | CITYSTAR | Serie: | 3JA1SCB28LK002372 | Ubicación: | CEDIS OXXO | Horómetro: | HRS |

***“RUIDO EXTRAÑO AL MOVER LA UNIDAD, EN PARTE DE DIFERENCIAL”***

DISTRIBUIDORA Y SERVICIOS KAUFMANN SA DE CV

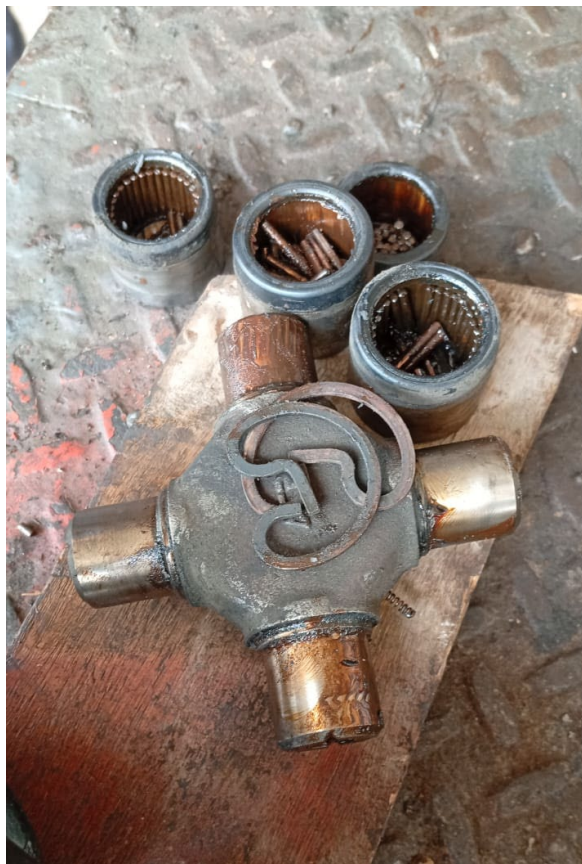
**\*SE REVISÓ UNIDAD Y SE DIAGNOSTICÓ QUE EL RUIDO ES PROVOCADO POR DESGASTE DE CRUCETA EN AMBOS LADOS**
